# 鋼繊維補強モルタルの耐久性

## Study on Durability of Steel Fiber Reinforced Mortar

本研究では、著者らが実施した以下に示す、3 つの SFRM の耐久性調査結果について述べる。

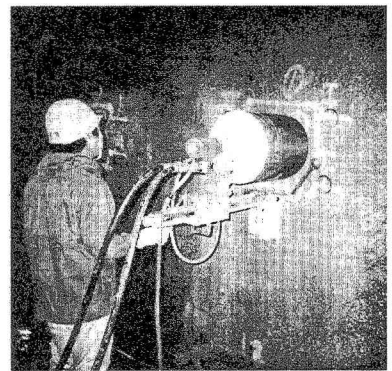
図-1 峯朗鉱山の SFRM 坑道

坑道からの SFRM の切り出しは, 図-1 に示すようにボーリングによって, 吹付施工後約 20 年経過した 1995 年 7 月 31 日に行った。坑道壁面から水は湧き出しておらず, 若干湿っている程度である。付近の湧き水がある箇所から水を採取し分析したところ, 平均的な河川水に比べて,  $\text{Cl}^-$ ,  $\text{SO}_4^{2-}$  が少なく,  $\text{HCO}_3^-$  が多くなっており, 石灰石中を通った水と空気中の二酸化炭素によって,  $\text{CaCO}_3$  を溶解させたものと考えられる。

坑道壁面を目視観察した結果, 表面に露出している鋼繊維はすべて錆が発生していた。この壁面に露出している鋼繊維のいくつかをモルタルから引き抜いたところ, モルタル中にあった部分は錆びていなかった。また, ボーリングで採取したコアの側面を観察した結果, 錆びているのは表面だけで内部に存在する鋼繊維は全く錆が発生していないことが判明した。このことを確認するために, 採取した円柱形供試体 (直径 10cm) を吹き付け面に平行に 3cm ごとに切断し, それを微粉砕し, その中から鋼繊維を採取した。採取した鋼繊維を観察した結果, 坑道壁面の鋼繊維以外は錆びていないことがわかった。

フェノールフタレイン法によりモルタルの中性化深さを調べた。採取した円柱形供試体 (直径 10cm) を圧裂引張試験で破壊させ, 破断面をはけで十分清掃した後, フェノールフタレイン 1% エタノール溶液を直接噴射し, 中性化深さを求めた。6 力所から採取した SFRM の中性化深さを測定した結果, 平均で 5mm であった。普通コンクリートの中性化深さの推定式<sup>6)</sup>を用いて計算すると 20 年で中性化深さは 9mm となり, 推定値に比べて若干中性化深さが小さい。次に JIS 8802 に基づいてモルタルの pH の測定を行ったが pH は約 12 であり, このことからほとんど中性化していないことがわかった。

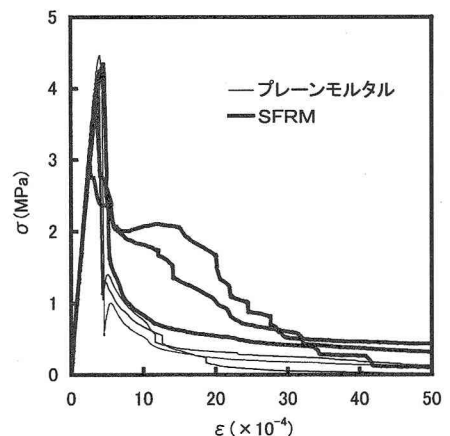
図-2 一軸引張試験結果

的特性に異方性が生じる。そこで吹き付け方向（a 方向）と、それに鉛直な方向（b 方向）の 2 方向からボーリングし試験体を作製した。供試体の寸法は直径 3cm、高さ 6cm の円柱形とし、同一条件で 3 本ずつの試験を行った。a 方向の一軸引張試験の応力-歪曲線を図-2 に示す。a 方向の場合、鋼繊維の有無によらず強度は 4.5MPa である。強度破壊点以降、プレーンモルタルは急激に応力が減少しているのに対して、SFRM では徐々に応力が低下しており、鋼繊維の混入により延性化している。これは強度破壊点でモルタル部が破断した後、モルタルからの鋼繊維の引き抜き抵抗が現れているためである。b 方向の場合、強度は 2MPa 程度と a 方向の半分以下であった。これは吹付モルタルが吹付面と平行な層をなし、層間は比較的分離しやすいためである<sup>7)</sup>。ばらつきはかなり大きい。b 方向の場合、鋼繊維の混入により強度は変化しているとはいえなかった。強度破壊点以降では SFRM の方が、若干延性的な傾向がうかがえるものの、a 方向ほどは改善されていない。この理由として、鋼繊維は b 方向では破断面と平行に配向しており、鋼繊維の引き抜き抵抗がほとんど作用しないためである。これらの事項は、著者ら<sup>7)</sup>が、吹付後 1 年程度経過した SFRM を実験した結果と定性的に一致しており、20 年の経過後もその特性を保存していることがわかる。材令 28 日で a 方向に破壊するように曲げ試験<sup>9)</sup>が行われており、5~6MPa の曲げ強度が得られている。試験方法が異なるので、両者の定量的な評価は難しいが、曲げ強度が一軸引張強度より大きくなることを勘案すれば、さほど劣化しているとは判断できない。SFRM の一軸引張強度はプレーンモルタルとほぼ一致しており、間接的ではあるが、経年的にさほど劣化していないと考えられる。

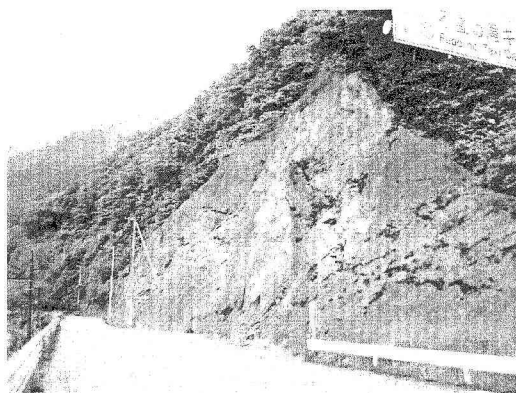
図-3 静岡県蒲原郡の法面

1994 年 4 月に静岡県蒲原郡中川根町の県道の補修工事で、図-3 に示すように長さ 100m、高さ 20m、傾斜 65° の法面にプレーンモルタルと SFRM をそれぞれ 1000m<sup>2</sup> 吹き付けた地点を調査した。モルタルの配合は両者とも同じで、SFRM の鋼繊維混入率（体積）は 1% である。プレーンモルタルは補強用に金網とボルトを設置した後、エア式により吹付厚 8cm で施工した。SFRM は補強用ボルトを設置した後、ポンプ式により吹付厚 7cm で施工した。吹付が終了した後、プレーンモルタルでひび割れが多く見られたので、2 週間後に修復工事を行った。

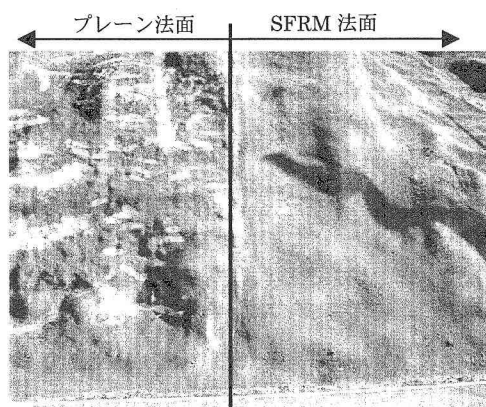
図-4 ひび割れ調査地点

図-4 に SFRM とプレーンモルタルの境界付近を写真で示すが、向かって右側が SFRM で、左側がプレーンモルタルである。左側で白く見えているのが、修復工事の跡である。SFRM 法面とプレーンモルタル法面の境界からそれぞれ左右に 30m の区間、路面からの高さ 0.5m~1.5m の 1m 区間において、1997 年 11 月 11 日（吹き付け後 約 3.5 年経過）に法面のひび割れ状況を調査した結果を図-5 に示す。プレーンモルタルで修復工事がなされたひび割れは図-5 には含まれていない。図ではプレーンモルタルで多数のひび割れが観測されているのに対して、SFRM では比較的ひび割れは少なく、広い範囲内でひび割れがない箇所が見られる。単位面積あたりのひび割れ長さの和を求めると、プレーンモルタルで

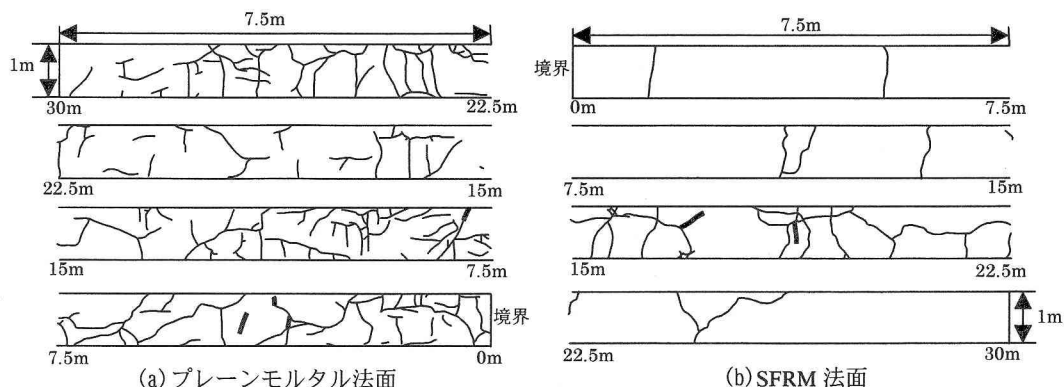
図-5 ひび割れ調査結果。細線は1997年の調査結果。太線は2000年調査での新規ひび割れ

290cm/m<sup>2</sup>, SFRM で89cm/m<sup>2</sup>と3倍程度、プレーンモルタルのひび割れが多い。路面から1mの高さでひび割れ間隔を測定すると、プレーンでは平均値53.4cm(標準偏差37.7cm), SFRMでは平均値139.3cm(標準偏差150.1cm)であった。観測箇所20点ずつ選んで、ひび割れ幅をクラックゲージで測定した結果、プレーンモルタルで0.28mm, SFRMで0.21mmとややSFRMのひび割れの方が小さい傾向が見られた。

図-5に示すようにプレーンモルタルではひび割れが交わると、T字型のものが多く見られたのに対して、SFRMではひび割れが交差している場合が見られた。プレーンモルタルではひび割れによって2つに分離しその間には力の伝達がなくなり、新たに発生したひび割れが既存のひび割れにぶつかると停止しているのに対して、SFRMではひび割れ中の鋼繊維により既存のひび割れをまたいで応力が作用するため、複雑に交差したひび割れが発生しているものと考えられる。このことから、ひび割れが発生しても、ひび割れと垂直方向の引張応力が0とならずにいることがわかり、法面の保護工として望ましいものであると考えられる。

2000年10月24日(吹付後約6.5年経過)に法面のひび割れ状況を調べ、1997年から2000年の間に新たに発生したひび割れを図-5に太線で示す。両者とも3本程度の増加であり、さほどひび割れは増えていないが、プレーンモルタルで8m, 14m, 17m付近のひび割れ幅が0.6mm程度に拡大して、水分が染み出していた。

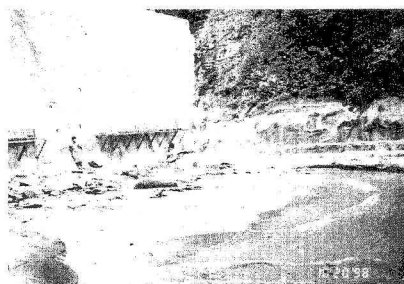
図-6 暴露試験場

千葉県勝浦市鵜原町の太平洋に面した海岸線（外房）において、図-6 に示すように護岸に試験体を放置するためのステージを設けた。ステージは、満潮時でも海面より 1m 程度上方にあるので、常時は海水に浸かる位置でないが、大波が押し寄せた場合には海水に浸ることとなる。このような海岸飛沫帯では十分な酸素の供給があるため、海水中より腐食しやすい。図-7 に示すようにステージ上に置いたステンレス製のかごの中に試験体を入れて、1996 年 5 月から暴露を開始した。また、海岸での暴露試験体と比較するため、温度、湿度管理されている実験室内でも、同じブロックから作製した試験体を放置した。

1996 年秋、千葉県に大型台風が直撃し、後の調査で波が護岸を越えていた。試験体をいれたかごが大きく変形し、波によってかごの中で試験体が激しく動いていたことが推定され、海岸での暴露は力学的にも過酷な条件下にある。また、吹付の際に跳ね返り、海岸に落ちた鋼繊維は、1 年後には内部まで腐食が進行して、手で簡単に折れた。これらより考えて、かなり腐食が進行しやすい状況であることがわかった。

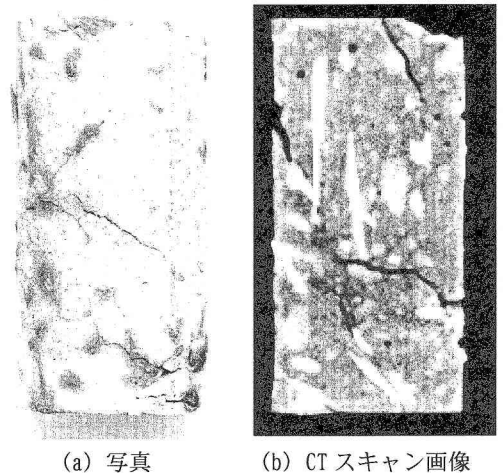
図-8 鋼繊維試験体(暴露 7.5 年経過)

実験室内に放置した試験体は、ほとんど錆の発生はなく、7.5 年経過した現在も見目の変化はなかった。他方、暴露 4.5 ヶ月後の試験体の側面は、微細に侵食され、やや荒れた状態であった。試験体表面に露出している鋼繊維はすべて錆が発生していた。1 年間暴露された試験体を切断して、フェノールフタレイン溶液で中性化を調べた結果、表面はすべて中性化されているが、中性化深さは平均で 1mm 以下であった。また、切断面に現れた鋼繊維は錆びているのは表面だけであり、内部は健全であった。その後も調べたが中性化深さはわずかに徐々に増加傾向を示し、現在では 2~3mm 程度であった。4 年経過した時点では、試験体側面の侵食は激しくなっており、試験体表面の鋼繊維は腐食が進行しかなり膨張していた。ステンレス繊維の方も、わずかであるが白っぽく変色しており、腐食が見られた。ただし、ボーリングによって試験体を作製したため、側面に現れているステンレスはボーリング時に切断されており、そのため腐食が生じやすかった可能性がある。5 年を経過した段階で、鋼繊維の試験体の一部でひび割れが見られるようになった。7.5 年経過した現在の鋼繊維試験体の一例を図-8 に示すが、鋼繊維試験体の表面に錆びによるひび割れが目立つ。図-8 にはその試験体の CT スキャンによる断面撮影結果を示す。白く見えているのが鋼繊維であり、試験体中に黒く線状に見えているのが内部に発生しているひび割れであり、内部までひび割れが進行しているのがわかる。ただし、切断し内部を観察すると、ひび割れ付近では鋼繊維の錆は見られるものの、ひび割れがない場合には鋼繊維は健全であった。

報告がなされており、海岸で暴露したことでセメントの水和反応が促進され、強度の増加が見られたのではないかと考えられる。室内で放置した試験体では、暴露後 60 ヶ月までさほど一軸圧縮強度の変化は見られないが、84 ヶ月で一軸圧縮強度は大きく増加している。試験体は見た目ではほとんど変化がないことから、今後の実験結果を待ちたい。他方、海岸で暴露した試験体では、60 ヶ月までは多少の上下は見られるものの、強度の変化はさほど見られていない。84 ヶ月ではステンレス試験体はほぼ同じであるが、鋼繊維試験体が急激に低下している。これは図-8 に示したように試験体のひび割れが増加した影響であると考えられる。なお、2002 年秋の台風でプレーンモルタルの試験体がすべて流されてしまい、試験を行うことができなかった。

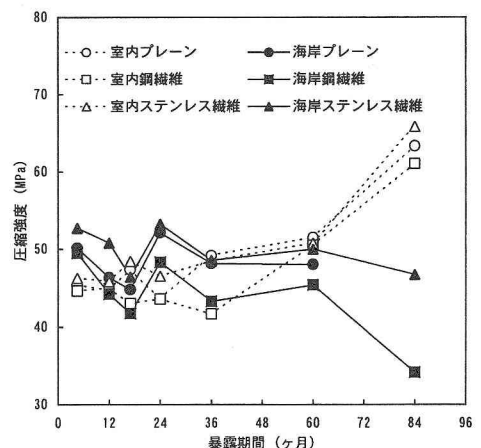
図-9 一軸圧縮強度の経時変化

暴露後 4.5, 12, 24, 36, 60, 84 ヶ月経過した試験体を実験室に持ち帰り、室内に放置した試験体と合わせ、一軸圧縮試験を行った。海岸で暴露した場合、日照や降雨の影響で、室内に放置した試験体と含水量が変化しやすい。そこでこの影響を減らすため、3 週間程度、実験室で放置してから一軸圧縮試験を実施した。図-9 に一軸圧縮強度の経年変化を示す。暴露後 4.5 ヶ月の時点では室内に比べ、海岸で暴露した試験体の一軸圧縮強度が若干大きい。土木学会<sup>9)</sup>でも同様の
