# 三宅島における泥流被害対策の経緯と現状

東京都 総務局 三宅支庁 災害対策技術担当課長 相場 淳司

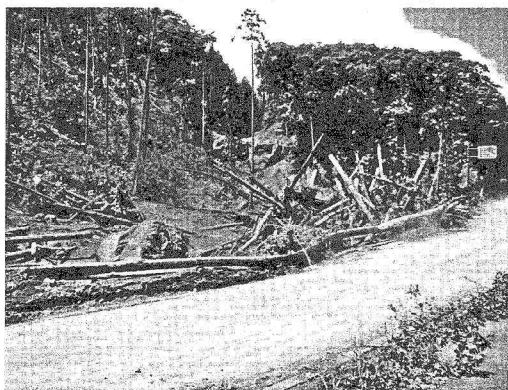
都道では、16 箇所で大きな被害を受けた。泥流による被害が徐々に拡大し、通行不能の状態が続いた。村道は概ね 14 路線、林道は 60 箇所余りで被災した。

写真－1 都道の被災状況
