# 美濃帯メランジュ中のトンネル施工

近年土木地質学の分野において、付加体地質学が浸透しはじめており、付加体をトンネル工事や橋梁基礎等、構造物の築造時の施工対象として見る機会も少なくない。また、トンネル工事においては、当初設計と施工実績との相違が大きい地質のひとつとして付加体が認識されるようになってきている。今回施工した岐阜県的美濃帯メランジュのトンネルにおいて、掘削中に支保の変状が発生した。そこで、反射弾塑性波探査による切羽前方探査を行い原因究明を図った結果、トンネル上方および下方にエネルギー変化面が確認され、泥質岩中のブロック状の混在岩が変状の原因であることがわかった。本報告ではこの事例をもとに、付加体トンネルの地質的問題点について述べる。

## TUNNELING IN MESOZOIC MINO BELT SEDIMENTARY ROCK (ACCRETIONARY MELANGE)

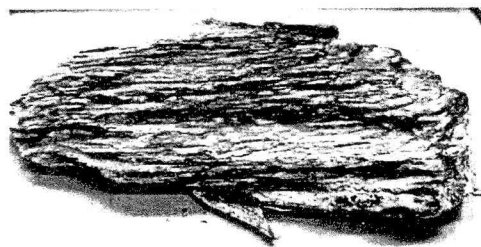
写真-1 スレート劈開の発達した黒色片岩

混在相の付加体が分布する地域では、岩相の側方への連続性が悪く岩相変化が激しいため、地表踏査やボーリングデータから地下の地質状況を想定したり、トンネル掘削中に前方の地質状況を把握したい場合、困難を伴う。また、物性の異なる大小様々な大きさの岩塊がせん断を受けた泥質基質中に混在することから、掘削に伴う応力解放を受け、緩みやすく、切羽崩落や斜面災害などの要因となりやすい。特に湧水がある場合や土被りが大きい場合には極端に強度が低下するのも大きな特徴である。また、劈開面の異方性のために、トンネル方向と地層の走向の関係によって挙動が異なる(写真-1)。

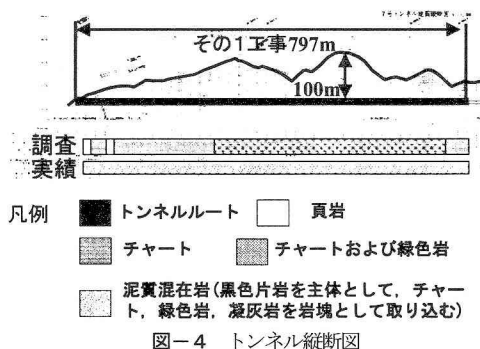
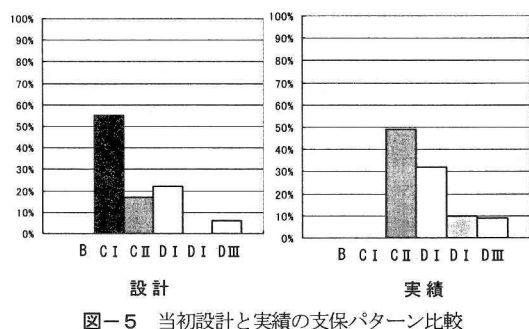
設計と実績の比較を図-5に示す。これから読み取れることは、当初設計CIとされていた地点がCIIに、CIIがDIにといったように、1ランクないし2ランク程度重い支保に変更になっていることがわかる。

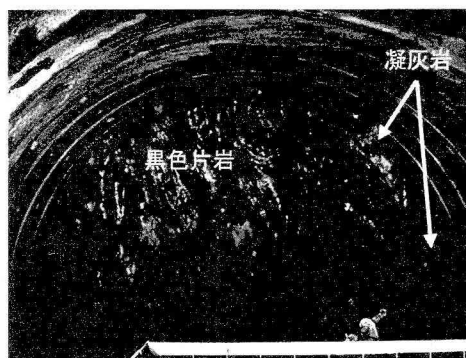
写真-2 切羽状況(黒色片岩を主体として凝灰岩を取り込む)

切羽状況を写真-2に示す。基岩である黒色片岩には鱗片状劈開が発達し、劈開面から時間の経過とともに緩みを帯びていることが窺える。また、取り込まれている凝灰岩はせん断作用により破断され、引きちぎられている。

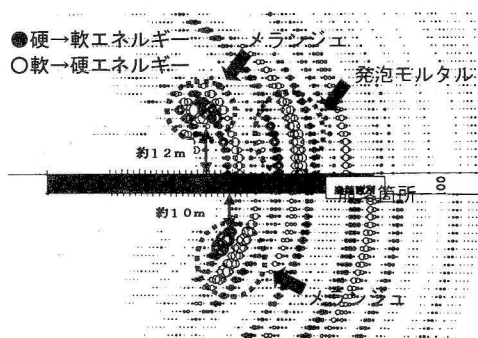
図-6 TSP 探査結果

このトンネルで、到達側に近い地点において、切羽より後方約8mにおける区間の上半支保工足元および下半吹付けコンクリートに押し出しが発生し、崩落が発生した。崩落は掘削直後ではなく、しばらく時間が経過した後で

この結果から読み取れることは、トンネル上方および下方にブロック状のエネルギー変化面が確認され、これが泥質岩中に混在するチャートや緑色岩を捉えているものと考えられた。

トンネル崩落の直接的原因としては、崩落地点の天端上部に存在した非常に硬質なメラングジュ(チャート)に対して、劈開の発達した脆弱な黒色片岩がトンネル掘削に伴う応力解放で支えきれず、結果的に天端の崩落に至ったものと考えられる。なお、図中の発泡モルタルとは、崩落箇所を充填したものである。
