# 関西国際空港第Ⅱ期埋立工事岬町土取場における 和泉層群の長大のり面崩壊形態の考え方

## CASE STUDY OF FAILURE IN LARGE SLOPE CONSISTING OF IZUMI SANDSTONE AND MUDSTONE

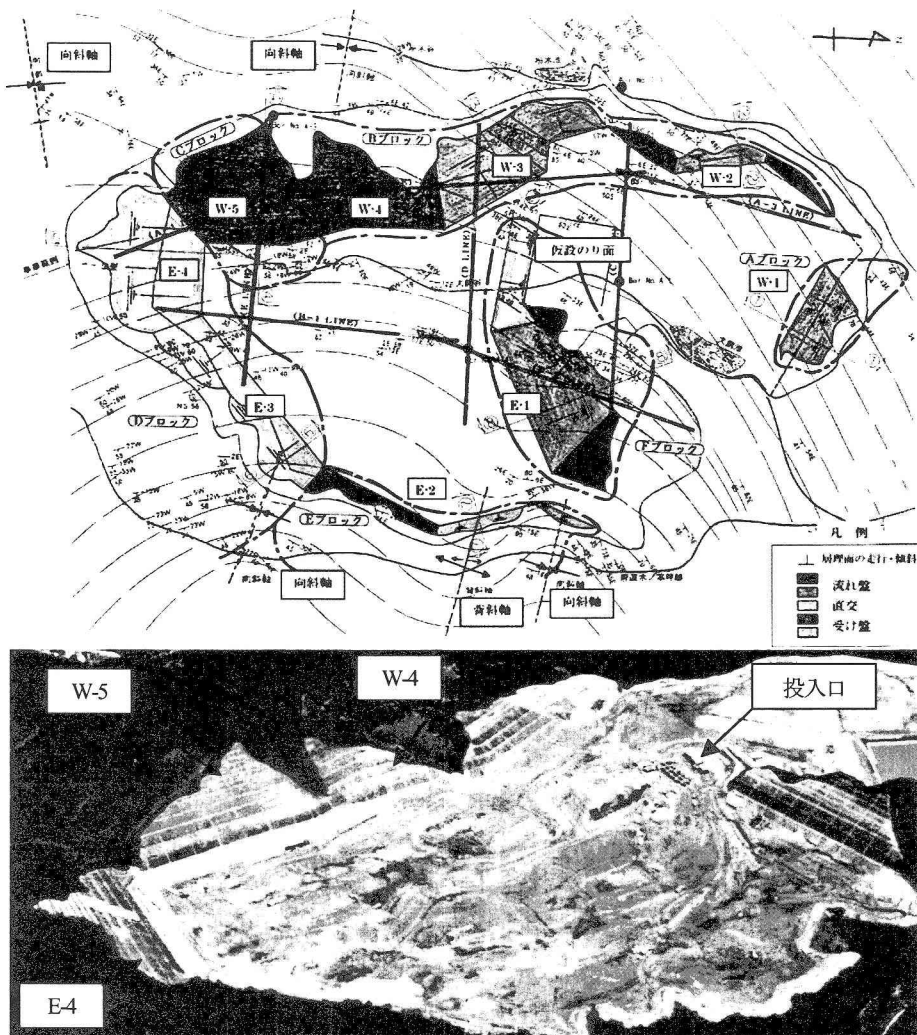
図-2 周辺の地質構造図と施工状況写真

W-1～5およびE-1のり面の層理面は、図-2に示すように比較的低角度の流れ盤であるが、観測施工によるロックボルト・枠工等の対策工の早期施工によって、大規模な崩壊を発生することなく掘削されている。

E4のり面の層理面は、のり面に概ね直交しており、部分的に岩塊状の破碎部が見られた。施工時におけるロックボルト等の施工によって、崩壊を発生することなく掘削されたが、施工後2年程度経過後に降雨を誘因として変状が発生した。これらの対策工として2003年8月に既に2箇所において、枠工等の施工が完了している。

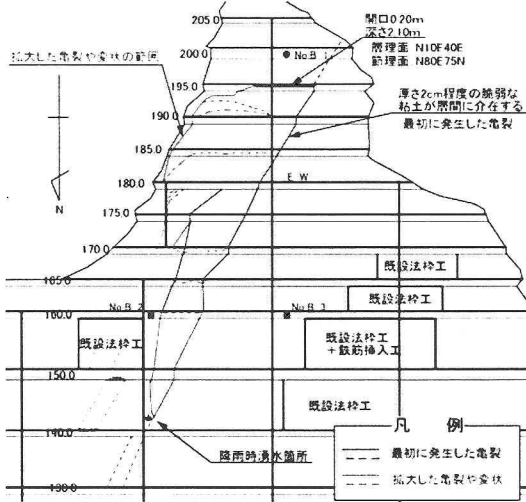
図4 E4のり面の変状状況図

2004年10月の台風23号やその後の豪雨は、近畿各地に甚大な災害をもたらした。当該地では大きな被害はなかったが、E4のり面において図-4に示すような亀裂および変状が発生した。また、これらの対策工施工直前の12月4日深夜から5日未明の豪雨(総雨量126mm)によって、亀裂や変状が拡大した。

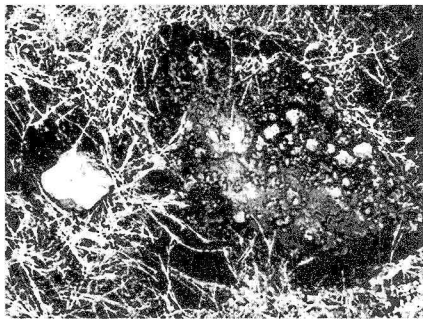
図5 亀裂面に見られる連続性の良好な脆弱化した粘土

亀裂面には、図-5に示すような脆弱化した厚さ2cm程度の粘土が連続的に観察された。なお、その後降雨を経験しているが、動態観測結果では累積的な変位や変状は、全く観測されていない。

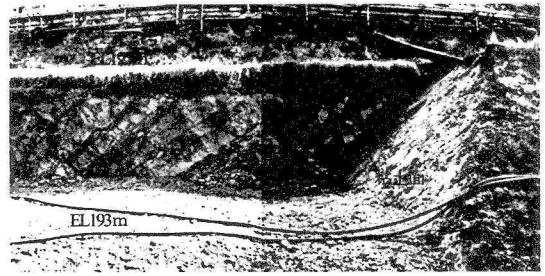
図6 試験掘削状況(EL193m)

発生した亀裂の深さや層間に介在する粘土の連続性を把握するため、EL195m小段において高さ2m程度の試験掘削を行った。(図-6)岩質は非常に硬質であるが、発達した弱線(層理・節理面)や幅3m程度の破碎ゾーンが確認された。破碎ゾーンとの層間には、脆弱化した粘土

が切土面奥にも連続することが確認された。

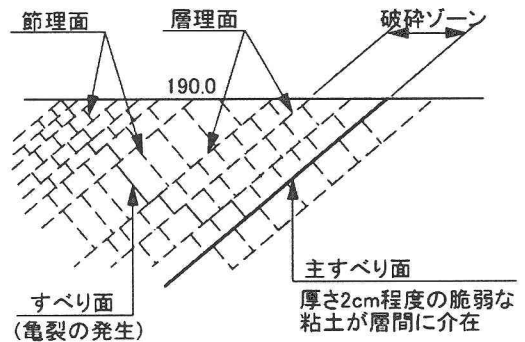
図7 崩壊状況の考え方

試験結果から、これまでは各切土のり面に部分的に確認される程度であった脆弱化した粘土は、当該のり面においては、破碎ゾーンを伴って非常に連続性が良好であることがわかった。このような弱線の分布状況から、図-7に示すような崩壊状況を想定した。最初に脆弱化した粘土部分に亀裂が発生し、周辺の弱線に変位が拡大し、亀裂や変状に至ったものと考えられる。

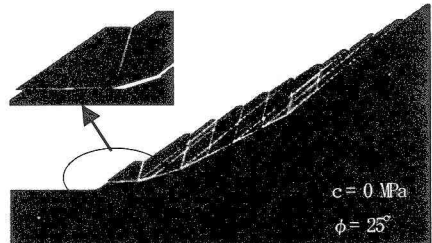
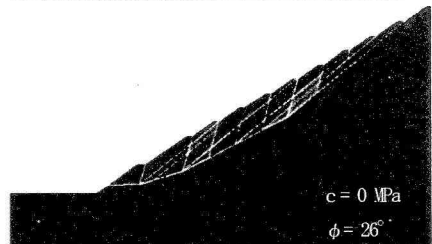
図8 DDA 解析結果

上記(2)で想定した弱線による崩壊状況をDDA解析<sup>2)</sup>によってシミュレーションし、弱線の強度を求めてみた。解析結果は、弱線による崩壊状況を考慮して $c=0\text{MPa}$ とした場合に $\phi=25^\circ$ では変位が発生し崩壊にまで至るが、図-8に示すように $\phi=26^\circ$ では変位の発生が見られない結果が得られた。

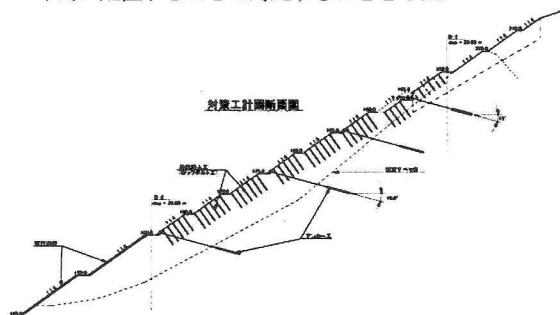
図-9 対策工計画断面図

実際に生じた変状に対しては、前述のDDA解析によるシミュレーション結果から得られた弱線の強度を用いて極限平衡法による解析を行った。解析結果は $c=0\text{MPa}$ とした場合、 $\phi=25^\circ$ では安全率 $F_s=0.964$ 、 $\phi=26^\circ$ では $F_s=1.008$ となり、シミュレーション結果と一致する結果が得られた。対策工の検討に当たっては、現状ののり面が降雨を受けても累積的な変位や変状が全く観測されていないことから、現状安全率 $F_s=1.1$ 程度として、目標安全率 $F_s=1.20$ を満足する対策工を検討した。また、のり面長が長大であるため、図-9に示すようにアンカー工を効率的に配置することで対処することとした。

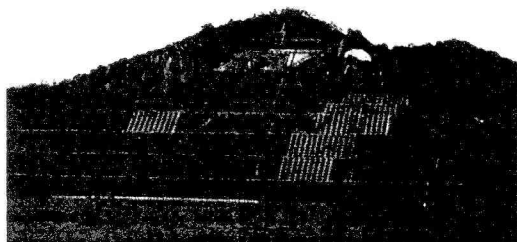
図-10 対象のり面の現状(2005年9月撮影)

のり面観察等による観測施工が、崩壊予測や対策工の早期検討に有効であることを改めて確認できた。現在のところ(図-10)対策工の施工は、順調に進んでいる。
