# 光ファイバひずみセンサを用いた トンネル変状計測

**Key Words** : fiber optic sensing, sedimentary rock, tunnel, slaking, coal mine

## MEASUREMENT OF TUNNEL DEFORMATION USING FIBER OPTIC SENSING

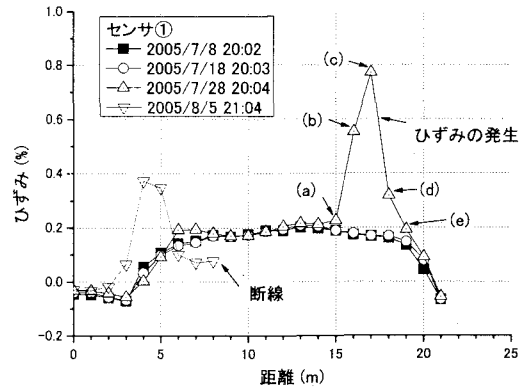
図-9 ひずみ分布の変化 (センサ①)

0m点を各センサのすぐ手前に取り直している。センサ①では、7月18日の段階では、特にひずみの変化はなかったが、7月28日になると、16m～18m区間でひずみの大幅な上昇が見られた。8月5日では、8m点で断線が発生しており、その点以降の計測が不能となっている (セン

サ②③も含む）。センサ②では、ひずみの増加はほとんど見られていない。センサ③では、7月8日の段階で既に9m～13mの区間でひずみの増加がみとめられ、7月18日では10m点で断線、さらに7月28日では5m点で断線が発生している。

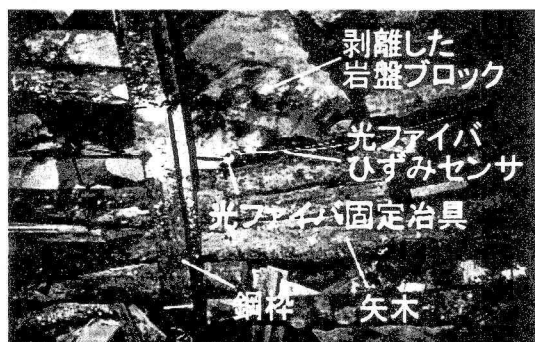
図-12 剥離の発生したトンネル壁面の様子（センサ③の12m付近）

図-12は7月8日の段階で0.8%以上のひずみが発生していたセンサ③の12m点付近の岩盤壁面の様子である。トンネルの側壁において、アンカーが打ち込まれている岩

盤がブロック化し、剥離している。このため、光ファイバが固定治具ごと押し出され、光ファイバひずみセンサに岩盤ブロックが接触している。

以上のことから、2005年7月以降の試験トンネル壁面での剥離現象の増加は、坑内湿度の上昇により、壁面岩石の飽和度が上昇し、岩石の強度が低下したためと考えられる。

今後は計測トンネル内で一部の支保を撤去し、トンネルの変形を加速させ、その変形計測を実施するとともに、水理、地化学特性の変化の計測を実施する予定である。支保撤去後の計測トンネル内の計測においては、壁面の剥離で光ファイバが断線することがないように工夫する必要がある。

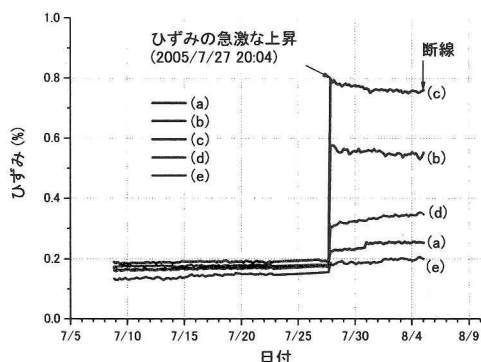
図-13 ひずみの経時変化（センサ①）

トンネル掘削から8ヶ月近くが経過した7月8日の段階では、このようなひずみの増大はセンサ③の2箇所のみであったが、その後1ヶ月で、次々と岩盤ブロックの剥離が発生し、ひずみの増加、光ファイバひずみセンサの断線が複数箇所が発生した。同様の現象は、ライン4においても発生している。図-13はセンサ①におけるひずみの経時変化を表している。図-13中の(a)～(e)は図-9中の(a)～(e)と対応している。7月26日以前はほとんど変動はないが、7月27日に急激なひずみの上昇がみとめられる。これにより、トンネル壁面の変状が発生した時間が7月27日16時～20時、断線の発生した時間が8月5日1時～5時と特定できる。計測時間間隔をさらに小さくすれば、より詳細な分析が可能であろう。

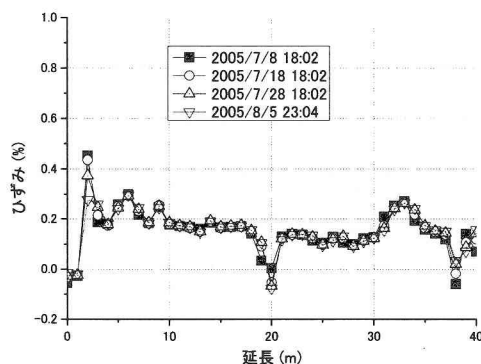
図-14 ひずみ分布の変化（ボアホールB）

同じ時期のボアホールBの光ファイバひずみセンシングユニットでの計測結果を図-14に示す。ほとんどひずみの変化は見られない理由は、ボーリング孔に近い天端の変状が起こっていないためと考えられる。また、計測トンネル内で発生した変状は地山全体の挙動というよりは、壁面近傍での局所的な現象であると考えられる。

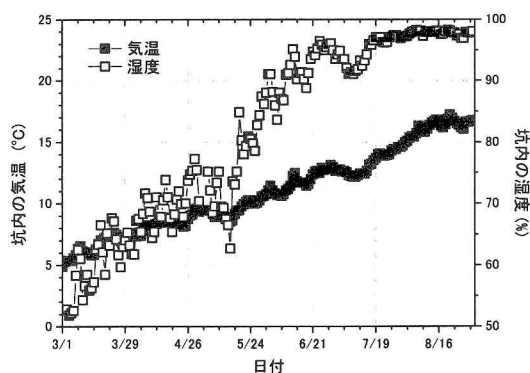
図-15 温度・湿度の経時変化（計測トンネル入口）

図-15に2005年3月～8月の試験トンネル入口付近での温度および湿度の変化を示す。3月には50%程度あった湿度が徐々に増加し、7月以降は95%以上となっている。

試験トンネル入口での湿度は7月4日段階で既に90%を超えており、それ以降の変化は小さい。換気設備の配置等で、トンネル内の場所により湿度が異なると考えられ、試験トンネル内部の湿度が80%であったとしても不合理ではない。一方、8月18日は、壁面の状況からトンネル全体が入口付近と同じく100%近い湿度であったと考えられる。
