# 山はねを伴うトンネル工事への AE モニタリングの適用

山はね現象に遭遇する地山のトンネル掘削工事では、山鳴りを伴い岩盤の剥離や小崩落などに悩まされ、作業の安全確保に苦慮する。山はね現象が発生する際には岩盤内で微小破壊音(AE: Acoustic Emission)が発生し、予兆段階からその発生数が増大すると考えられる。そこで微小破壊音に注目し、掘削中に発生するAEを計測して危険度を判定・警報を発するAE自動監視システムを構築した。本論文では、監視システムを紹介するとともに、山はね現象を伴うトンネルとして三重県熊野尾鷲道路の新八鬼山トンネル(熊野尾鷲道路第5トンネル三木里工区)の掘削工事に適用し、危険度の判定方法、トンネル掘削中のAE計測結果の特徴と安全管理について報告する。

## APPLICATION OF AE MONITORING FOR ROCK BURST AND ROCK NOISE PHENOMENON UNDER TUNNEL CONSTRUCTION

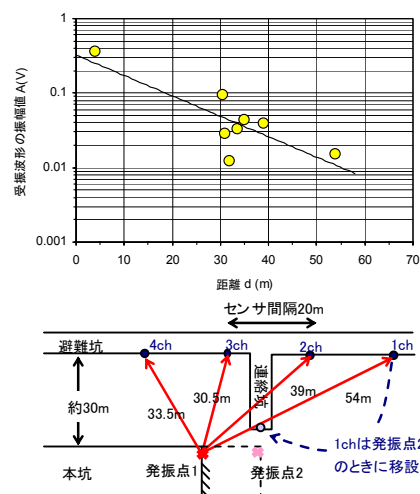
図-3 受振波形の減衰状況およびセンサ配置

また、予備計測では、岩盤の波動の距離減衰状況を調べるために、切羽進行とともに数回のハンマー打撃発振を行った。図-3上はそのときの受振波形の振幅値を示したものであり、同図下は発振位置とセンサ配置の一例を示したものである。同図によると、受振距離が30m離れるに従い振幅値は約1/30に減衰する。今回の計測では微小なAEの取りこぼしを極力少なくするために、アンプの増幅、しきい値の設定等を勘案し、切羽から約40m程度の領域をカバーするセンサ配置にすることとした。

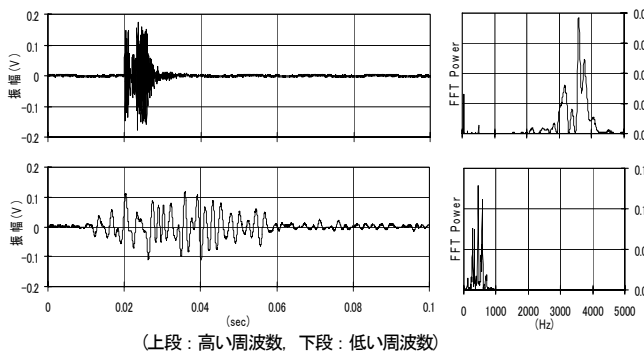
図-4 AE波形例

予備計測の結果、本坑切羽発破後にAEが発生することが確認された。図-4は本坑切羽発破後に観測されたAE波形の例で、同図の上に示した波形が比較的周波数の高い例、下が比較的低い例である。各波形のFFT結果をみると、同図上の波形は2000～3500Hz程度の成分が主であり、同図下の波形は数百Hz程度の成分が主である。また、これらのAEは発破後5分以内にはほとんど沈静化することが確認された。一方、トンネル切羽で行われる削孔、コソク等の作業により大量のノイズ振動もセンサに受振されるが、これらの振動は、図-5に示すように周波数は数100Hz程度であり岩盤内から発生するAEと類似していることが分かった。このため、周波数フィルターで両者を分離することや、波形の形状から両者を自動判別<sup>9)</sup>することは難しいと判断された。したがって、AEモニタリングは本坑切羽での作業振動がほとんど発生せず、かつ、山はねの発生する可能性が最も高い発破直後を集中的に行うのが効率的であると判断した。

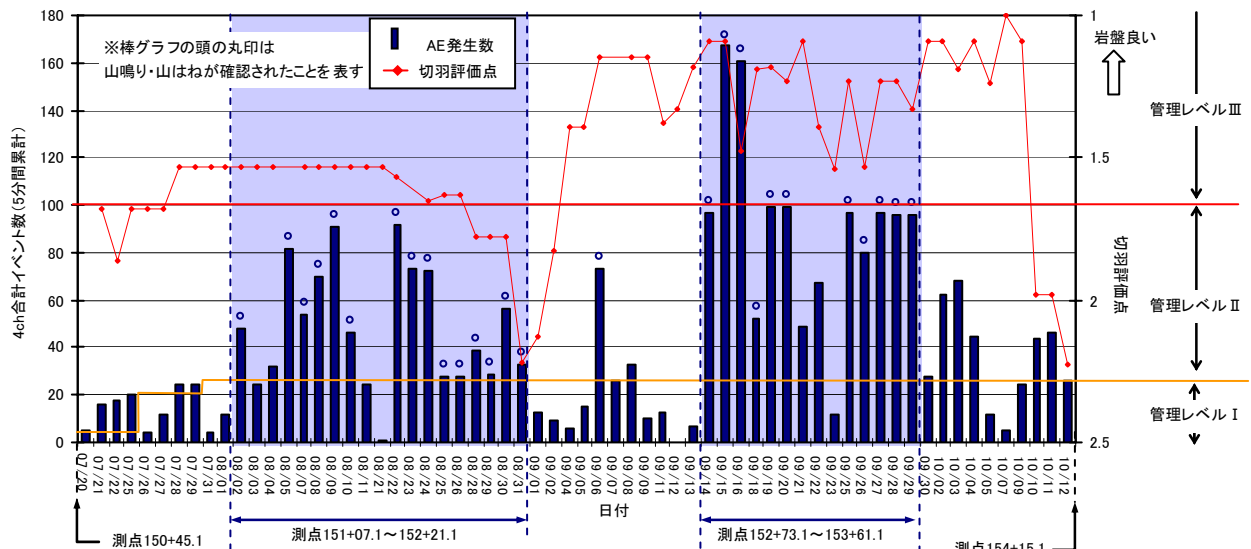
図-10 AE モニタリング結果

り深さが370mと大きい測点150+45.1~154+15.1の間で行なった。図-10に2006年7月20日~2006年10月12日の計測期間中の各日において、その日に行われた2~3回程の発破後計測のうち、最大のAE発生数をイベント計数法で示した。このAE発生数は発破後5分間の4つのセンサの累計値を棒グラフで表わしており、同グラフには、切羽において測定員や作業員が山はねを確認した場合を棒グラフの頭に丸印で示している。また、切羽評価点による岩盤状態の推移を合せて図示した。

山はねの発生状況を見ると、測点151+07.1~152+21.1と測点152+73.1~153+61.1の2つ区間では、山はね現象が多く確認されているが、岩塊が爆発的に飛び出すなどの大規模な山はね現象ではなく、図-11の切羽観察表の文章のように、山鳴りや大きな音とともに岩塊が抜け落ちる等の軽微な山はね現象である。これらの区間の管理レベルの判定およびAE発生数を見ると、レベルⅡまたはレベルⅢと判定された切羽が大半であり、AE発生数は概ね25個/5分~90個/5分を示し、160個/5分以上を示す場合も認められた。このように、山鳴り・山はねが認められた切羽ではAE発生数が増加する傾向が認められ、AE発生数と山はね現象とは良い相関性を持っている。次に、切羽評価点の推移を見ると、山鳴り・山はねが認められた区間では切羽評価点が良好である。すなわち、比較的堅硬で亀裂の少ない岩盤においてAEおよび山はね現象が多く発生する傾向がある。

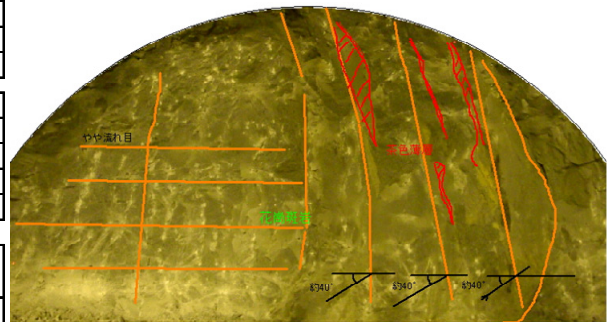
図-11 切羽観察結果例

切羽は上半全断面が花崗斑岩で占められている。大部分はハンマーの打撃では返るほどの健岩である。  
柱状の節理は鏡面との角度 $30^\circ \sim 45^\circ$ で右方向に入射するものが左半部に4条確認できる。これらは茶色の粘土層をはさんでおり、やや湿潤状態である。  
時折「山はね」が観測され、大きな音とともに岩塊が抜け落ちる。特に粘土層が挟まれた右半部で顕著にみられる。

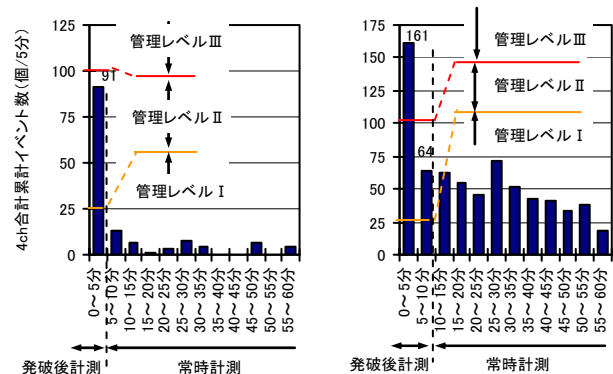
図-12 AE発生状況の経時変化

### (2) 発破後に発生するAEの経時変化

ているが、その後の AE 発生数は漸減し、1 時間以内でレベル I 未満のレベルまで沈静化している。これらの例のように、当トンネルの AE 計測では、多くの場合、発破後 5 分以内に AE の発生は収束し、長くて 1 時間以内には沈静化している。また、作業を中止して退避となるレベル III を超過したのは 2 回であったが、これらの場合でも AE が多く発生したのは発破直後の 5 分間であり、発破後 10~15 分で管理レベル III は解除されるに至った。なお、発破時以外の時間帯の常時計測においても AE が爆発的に発生することは無く、退避が必要な管理レベル III と判定されるケースはなかった。
