# 崩落パターンの違う海岸崖浸食と その危険度評価手法

伊師海岸崖は海岸崖侵食問題が深刻な地域の一つである。伊師海岸崖の海岸崖侵食に伴う崖崩落の特徴として、国民宿舎「鵜の岬」を境にして北側と南側では崩落のメカニズムが違ってくる。本研究では、この二つの崩落メカニズムの違いを明確にし、北側を波の影響による崩落、南側を風化による崩落として、どちらの崩落メカニズムに対して優先的に対策を取るべきかを調査した。北側の崩落に関しては現地調査や室内試験から得られた結果を基に、亀裂進展解析を用いて危険度評価を行った。南側に関しては含水比低下試験やX線回折、X線CTスキャンから得られた知見を基に、北側の崩落との崩落量の比較を行った。以上の結果から、伊師海岸崖に対する最も適切と思われる対策を提案することに成功した。

## RISK ANALYSIS FOR COASTAL EROSION CORRESPONDING TO DIFFERENT COLLAPSE MODES

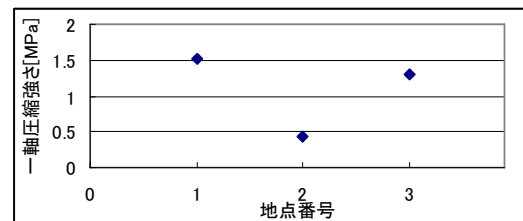
図-3 SH試験から求めた一軸圧縮強さ

一軸圧縮強さは、現地でシュミットハンマー試験（SH）試験を行うことによって求めた。SH試験とは、振り子の力を利用したハンマーで、ある物体を打撃し、振り子の反発値  $R$  から圧縮強度を求める試験である。本研究では、1つの地点につき30回試験を行い、その平均値をその地点の圧縮強さとした。試験は北側の崖を主に構成する砂岩層で3地点で行った。結果を図-3に示す。試験の結果から、表面の含水状況や風化によって強度が低下している事を考慮するため、強度は幅を持たせることにし、北側の圧縮強度は0.4~1.5[MPa]の範囲と設定した。また、強度比  $B_t$ は砂村(1992)<sup>2)</sup>の研究と菅野の室内試験の結果から8と設定した。

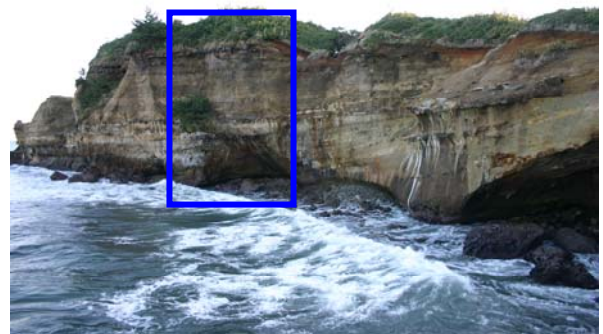
図-4 波による崩落で最も危険な地点

危険度評価の結果、 $D \geq 1$ となる断面は無かったが、最も強度の低い場合を想定した一軸圧縮強さ0.4MPaの場合に、危険度が0.929となる地点が存在した。この地点は高さは11.47m 勾配は87.109°となっており、これによって求められる限界ノッチ深さが3.689mとなり、現状ノッチ深さは3.42mである。また、危険度が0.9以上の3地点は隣接しており、それは一つのノッチを共有していることから、北側で最も危険な地域は図-4に示した地点だと推測される。

ここで、茨城県北部海岸侵食速度は過去の研究により0.29m/yearとされているため、この地点の崩落までの年数を算出すると、0.93年で崩落する結果となり、その後退距離は限界ノッチ深さの3.689mである<sup>3)</sup>。また、現況のノッチ深さが5mを超えていた地点は、高さが7.72m、勾配51.45°と両者ともに小さな値であり、危険度は0.208と低い値であった。そのため、ノッチが深くとも、崩落の危険性は低いと考えることが可能である。

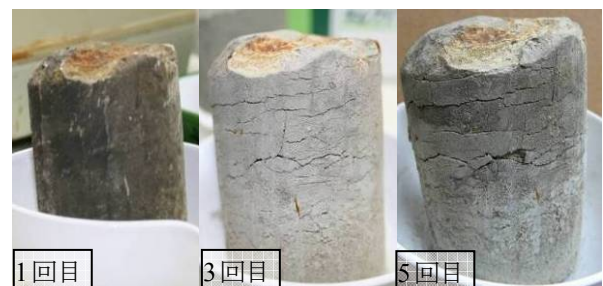
図-11 繰返し回数増加に伴う亀裂の変化（恒温室）

一定環境下での結果として、恒温室内の結果を図-10に示す。同図から、繰返し回数が5回目までは含水比低下量は減少し、それ以降は逆に含水比低下量が若干増加する傾向にあることが判明した。この傾向は他の一定環境下の試験条件でも同様に見られている。供試体内部の細粒化と、図-11に示すように、亀裂の発生が含水比低下量の変化に影響を及ぼしたと考えられる。

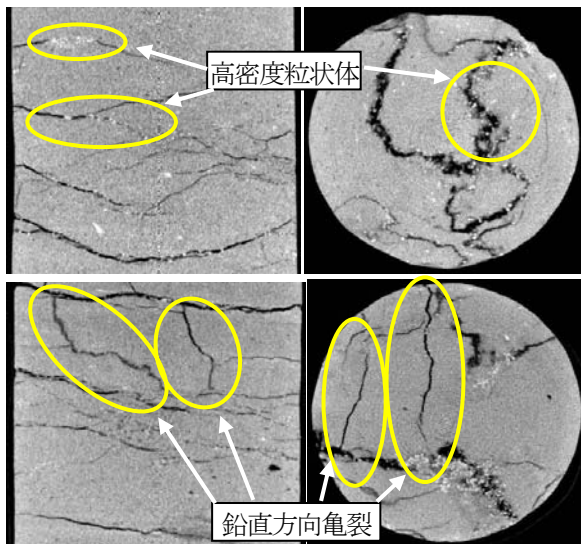
図-12 未風化供試体(上)と風化供試体(下)のCT結果

結果を図-12に示す。黒い部分は空隙、つまり亀裂であり、白くなるほど密度が高いことを示している。まず、未風化供試体の水平方向に多くの亀裂が生じているのが分かり、伊師海岸崖南側は未風化でも既に亀裂が存在していることが判明した。さらに、その亀裂内部には必ず高密度粒状体が存在していることが判明した。X線回折結果により、これは硫酸バリウムであることが分かった。バリウムが亀裂の発生に影響を与えているとは考えにくく、元々亀裂が存在している所にバリウムが溜まったと考えられる。また、風化供試体では未風化供試体では見られなかった鉛直方向への亀裂が確認出来ることが挙げられる。この鉛直方向の亀裂内部には硫酸バリウムは確認できないため、鉛直方向への亀裂は乾湿繰返し後に発生したと考えられる。さらに、亀裂の幅も大きくなっていることから、乾湿繰返しによって亀裂の発生、発達が起こっていることが判明した。

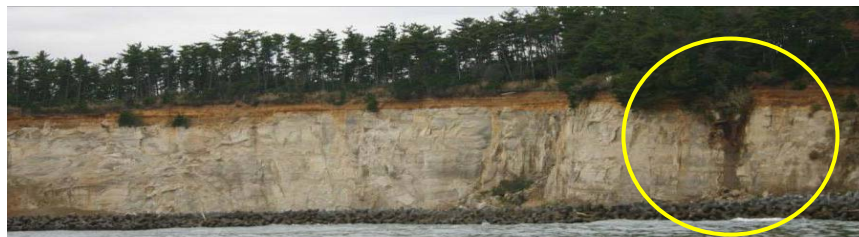
図-14 南側で最も崩落危険度の高い地点

これまでの成果から、風化による崩落メカニズムの推察を行った。まず、波が完全に当たらないようにする護岸対策工事により、表面付近は強く乾燥するようになる(①→②)。その後、乾湿繰返しによって元々存在していた堆積方向への微細な亀裂が発達し、それぞれが繋がっていく(②→③)。亀裂の発達により、亀裂内部に外気が侵入し、亀裂隣接する部分が乾燥するようになる(③→④)。亀裂より土中水が供給されにくい環境になるため、乾湿繰返しの影響を強く受けることになり、細粒化と強度の低下、粘土化による膨潤率の増加により、堆積方向だけでなく鉛直方向の亀裂が発生する(④→⑤)。さらに鉛直方向の亀裂が発達し、個々の亀裂が繋がることでブロック状となる(⑤→⑥)。この状態で地震等の外部からの力が作用することにより崩落に至る(⑥→⑦)。崩落した部分の上下左右は乾燥面積が増え、崩落した部分に隣接する部分が崩落する可能性が非常に高くなり、ある一つの岩塊が崩落すると、その岩塊の隣接していた地点から崩落していくことが予想される(⑦→⑧)。南側で崩落している岩塊が厚さ10cm~30cm程度の板状だった原因は、含水比の影響が及ぶ範囲と関係があったことが判明した(図-13参照)。また、炉乾燥と恒温室内の逸散量に変化が無かったことから、最も乾燥が予想される夏場においても含水比の低下が見られるのは10cm程度までと考えられ、海岸崖に様々な影響を及ぼすとされる含水比10%を下回るのは暴露面から数cm程度である。乾湿繰返しによる亀裂の発達によって水分逸散量は増えるが、亀裂の発達速度は非常に緩やかだと考えられ、南側は崩落頻度は高いが、後退距離は非常に小さいと推測される。以上の結果から、南側で崩落危険度の高い地点は、1日中直射日光の当たることで乾湿繰返しの影響を強く受ける暴露面が南向きの地点、湧水の存在により内部亀裂の発達速度が速い地点と推察でき、この二つを満足する図-14の地点が南側で最も崩落危険度が高いと推測した。

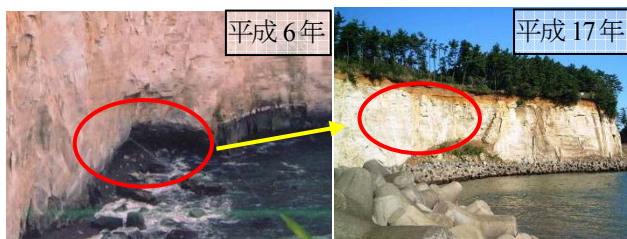
図-15 ノッチの充填を行わないと崩落の危険性がある

波を防ぐ対策として、景観を配慮して人工リーフ等で波の威力を弱め、継続して波が崖に当たるようにする場合は、既存のノッチの充填と波が一点に集中しないように調整することで、崖の後退をかなり抑えることが可能である。また、現在南側に取られている対策のように、崖に波が完全に当たらないにする場合は、図-15のようにノッチの充填を行わずにそのままの状態にしておくと、乾湿繰返しによってノッチの上部に強度低下・亀裂の発生といった現象が発生し、いずれノッチ上部が大規模に崩落してしまう危険性がある。そのため、護岸対策を行った際はノッチの充填を行うべきである。また、護岸対策後の乾燥に伴う崩落を防止する場合は、透明な樹脂等で表面を覆うことで、海岸崖の乾燥を抑えることが出来る。これで崖の後退はほぼ完全に抑えることが出来る。本研究の結果は、様々な海岸崖で適応可能であり、今後の海岸崖侵食問題に対して対応策を行う際の参考になると考える。
