# ダム基礎岩盤における低角度割れ目の調査 と安全性の評価

基礎岩盤内の低角度割れ目は、重力式コンクリートダムの安定性に大きな影響を与える。そのため、調査・設計に当たっては、低角度割れ目の性状、分布（連続性）に関する調査が重要になる。現在建設中の重力式コンクリートダムである嘉瀬川ダムでは、調査・設計段階から掘削面の岩盤調査に至る各過程で、低角度割れ目の調査およびそれ沿いの安定性の検討を行ってきた。本文では、嘉瀬川ダムで実施した低角度割れ目の性状、分布状況等を把握するための調査手順ならびに低角度割れ目と堤体の安定性との関係について報告する。

嘉瀬川ダムは、現在、国土交通省九州地方整備局が一級河川嘉瀬川の河口より上流約30kmの、佐賀県佐賀市富士町に建設中の多目的ダムで、堤高約97m、堤頂長約460mの重力式コンクリートダムである。

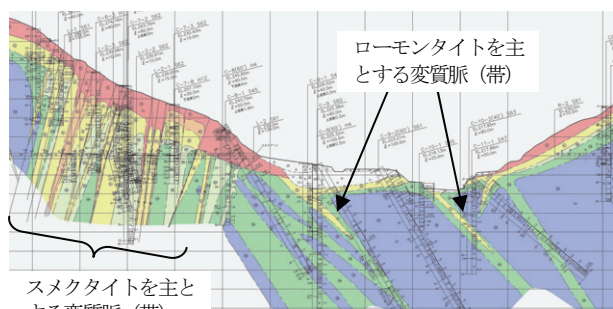
されている。ダムサイトの花崗岩類は広く熱水変質の影響を受けており、変質脈はスメクタイトを主とするものとローモンタイトを主とするものに分類される。特に左岸側中腹部はF-5、F-10の二つの断層に挟まれた範囲にスメクタイトを主とする変質脈が密集し、幅50～70mに及ぶ断層変質帯を形成している。一方、河床部から右岸側にかけてはスメクタイトを主とする変質脈は少なく、ローモンタイトを主とする変質脈の密集部が普遍的に分布し、一部岩盤状況が劣化している（図-1）。また、本報告に示す低角度割れ目は特に河床部付近において顕著に分布している。

図-1 変質帯（脈）の分布状況

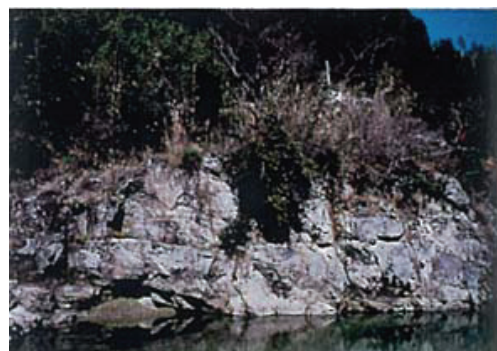
- ③ 低角度割れ目が密集して連続性があると判断されるもの（最大13m程度）は、露頭においてのみ確認されており、侵食や弛みの影響を受けたためと考えられ、基礎岩盤中における低角度割れ目の延長は6m未満と推定される。

写真-2 現地踏査時の低角度割れ目

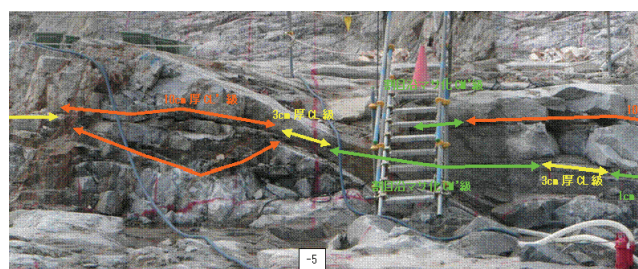
上述の調査結果を踏まえて最深河床部の基礎掘削線をEL. 209～207mに設定したが、その掘削面の特にEL. 209mからEL. 207mに降る傾斜部（J15沿い）において、連続性があり割れ目沿いの劣化が著しい低角度割れ目の存在が確認された（写真-3）。

写真-3 掘削面（傾斜部）に分布する低角度割れ目

- ① 調査・設計段階で想定した“最大でも6m以下”より連続性のある低角度割れ目が確認される。
- ② 低角度割れ目沿いには劣化部が挟在している、あるいは開口しているものが確認される。

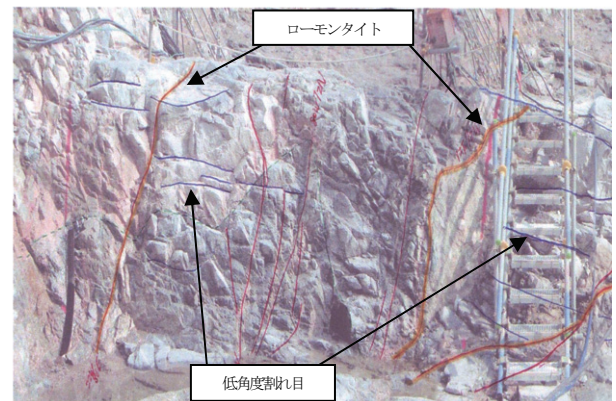
- 連続性のある、あるいは節理群としての性状1や2の割れ目も、ローモントイトを主とする高角度の変質脈に遭遇すると、ほぼ切断されており連続しない（写真-6）。

写真-6 低角度割れ目の分断状況

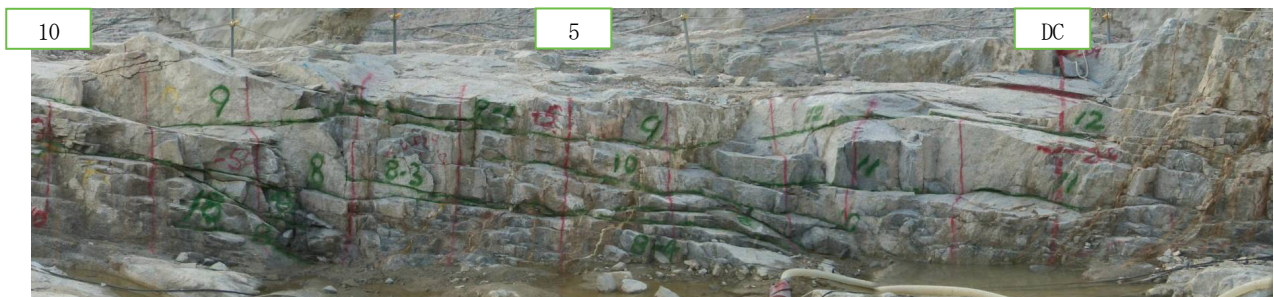
- 1つの割れ目全延長における性状1および2の長さとその割合は表-4のとおりである（写真-5参照）。
- その結果、性状1と性状2の低角度割れ目全体に対する割合は平均すると85.6%となり、ボーリングによって劣化部と岩片挟在部に着目すれば、性状1, 2の連続性の良い低角度割れ目は概ね把握できる。

写真-5 J15沿い（掘削面傾斜部）の調査範囲の状況（部分）

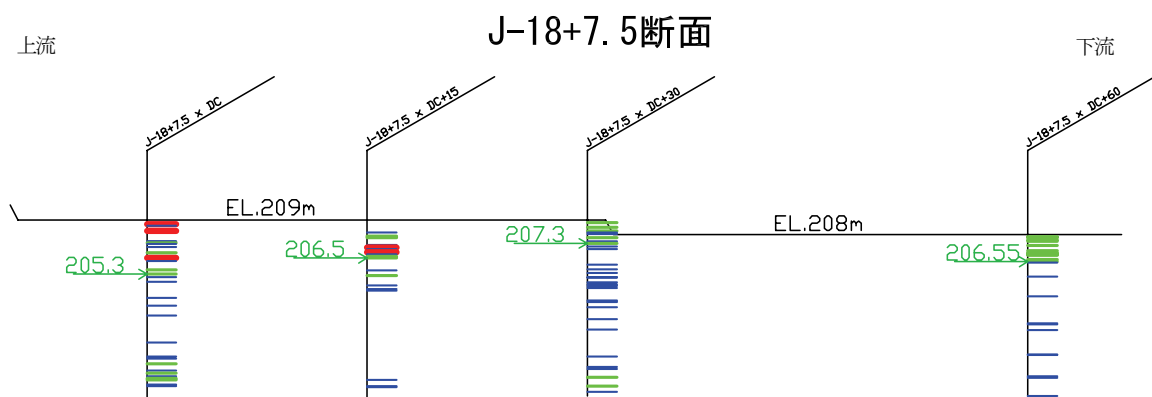
- ① 堤体敷の範囲内では上流側ほど低角度割れ目の頻度が高く、割れ目の劣化も著しい（図-3）。
- ② 全体的に割れ目の劣化は浅部で著しく頻度も高い（図-3）。

- ③ 傾向を整理すると、EL. 206～205m以浅に劣化部を伴い連続性のある低角度割れ目が分布している（図-3中の緑色で示した標高）。
- ④ 深部にも劣化部を伴う低角度割れ目は分布しているが、その延長は最大でも10mである（掘削面における調査結果、ならびに深部において劣化部を確認した4孔の追跡調査の結果より、図-2参照）。

図-3 低角度割れ目の分布断面図の例

- ① 劣化部を伴う、あるいは連続性を有すると判断される低角度割れ目はEL. 206～205m以浅に分布しており、分布頻度からも掘削の対象となるため、それまでを掘削除去する。
- ② 深部において劣化部を確認した4孔（箇所）については、分布と性状を設定したモデルによる安定計算の結果、何れも掘削除去を行う必要性がないことを確認した。
- ③ さらにボーリング孔間隔が長く、その間に低角度割れ目の存在が未確認の箇所について、伏在していると仮定した安定計算を行ったが、何れのブロックも安定性を確保していることを確認した。
