# 3Dスキャナー測定によるトンネル変状評価手法

トンネルの路面隆起に関しては、従来目視観察により変状状況を把握し、レベル測量などの測量手法を用いて変位量を2次的に把握していた。最近では、3Dスキャナーによる点群データを用いることで、変状範囲の特定などその状況を把握することが報告されている。しかし、現況の路面には縦断勾配や轍掘れなどの不陸により、変位量を正確に把握することは困難な場合がある。

本稿では、3Dスキャナーによる測定データを用いて、路面の隆起や側壁の変形を精度よく実測し評価した結果について示す。また、3Dスキャナー測定によるトンネル変状調査への適用性について考察する。

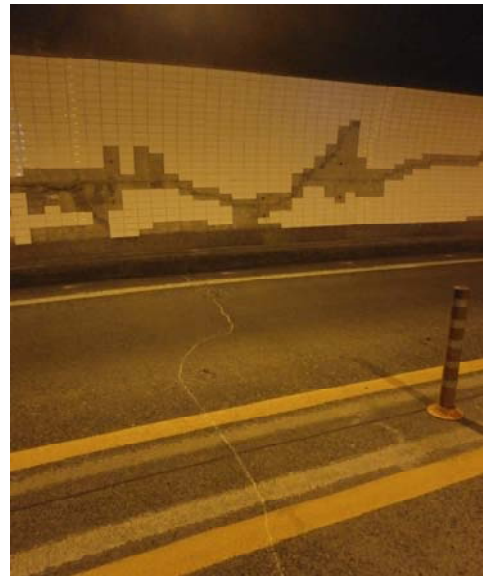
今回対象となったトンネルは、NATM 工法で施工された高速道路トンネルで、供用を開始して約 17 年後に側壁 1 スパンに内装タイルを貫通して覆工コンクリートに幅 0.8～2.0mm の水平ひび割れが生じていることを発見した（写真-1）。隣接するスパンにはひび割れなどの顕著な変状は認められなかったものの、当該スパンにはひび割れの他に、側壁下半部と監査路でのはらみ、隣接スパンとの段差、円形水路呑み口開口幅の縮小等の変状、ならびにコンクリート舗装の路面にもひび割れが生じていた。

写真-1 側壁と路面に生じたひび割れ

供用後12年経った2009年実施の詳細点検では、当該スパンのアーチ部に斜め方向のひび割れが1条あるのみで、特段大きな変状は確認されていなかった。しかし、それから5年後の詳細点検（2014年）において写真-1に示す変状を確認した。

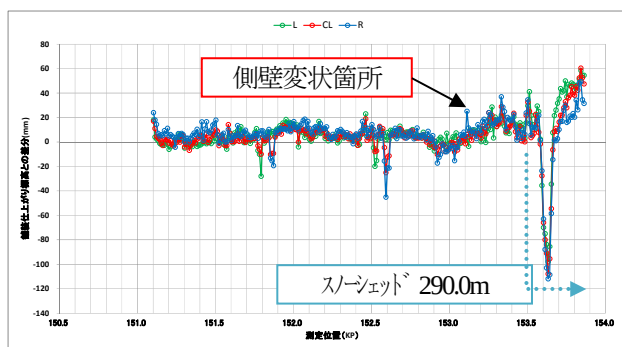
図-3 路面隆起量 (mm)

その結果を図-3に示す。側壁変状箇所では、上り線側（R側）で凸部が認められた。また、これ以外にも隆起・沈下を示す箇所が複数認められたが、現地の状況では特段異常はなかった。

さらに、終点側坑口の290m区間は、開削工法により施工されたスノーシェット構造であるため、この付近から概ね100m程度の間で約100mmの大きく沈下した傾向が認められた。

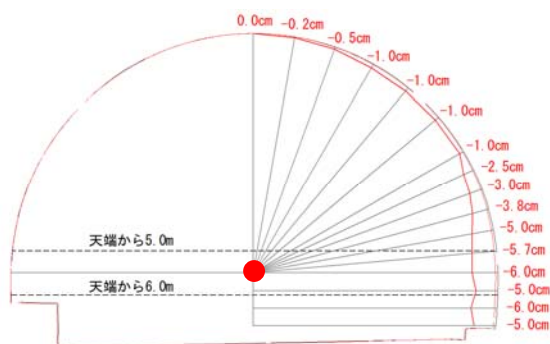
図-4 トンネル断面形状測定結果例<sup>3)</sup>（赤丸が固定点）

健全な断面と変状が認められた断面とを重ね合わせ、それらの差を変位とした。図-4の赤線は右側壁の変位のみを10倍に拡大して表現したものである。

アーチ天端付近では、施工誤差と思われる1cm程度の

小規模な差異が認められる一方、側壁部では明らかに内空側へはらんでおり、その最大値は6cmであった。

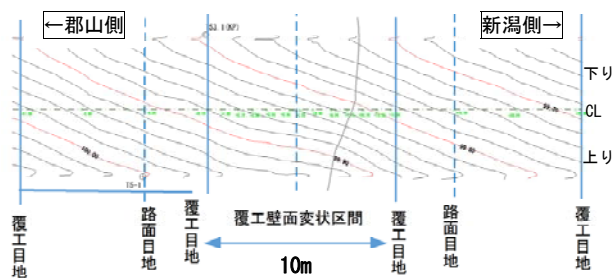
図-5 路面等高線図（等高線間隔は2cm）<sup>3)</sup>

路面にはトンネル縦断方向および横断方向にそれぞれ勾配があるため、変状のない路面の等高線は一定間隔の斜線として表現される。本トンネルでの結果は、隣接するスパンでの路面に異常はなく、覆工目地および路面目地部での変化も特に認められなかった。しかし、上り線路肩付近の覆工壁面変状区間（図-5中央下半部）においては複数の等高線が波打って乱れており、定性的ではあるが路面の変状を示すことができた。

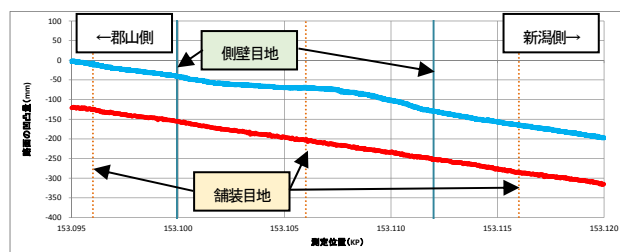
図-7 縦断路面形状（青：上り線側、赤：下り線側）

次に、代表地点での結果として図-6および図-7に横断方向と縦断方向の路面形状をそれぞれ示す。横断方向には2.0%、縦断方向には0.8%の勾配が認められ、図-7の青線中央部の約5m区間において凸部が認められた。

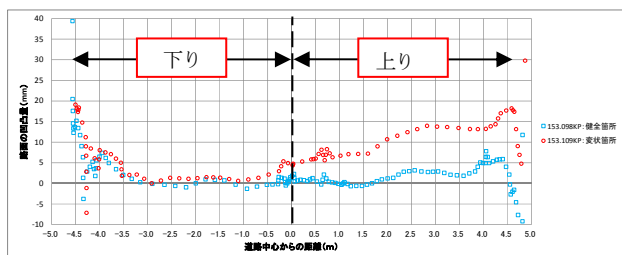
図-8 横断勾配を控除した路面形状  
(青：健全箇所，赤：変状箇所)

詳細にみると、上り線・下り線ともに轍掘れにより発生したと考えられる2～3mm程度の凹みが認められた。また、青色のプロットに着目すると、下り線側は概ね平

坦であるが、上り線側は比高差5mm程度の不陸が認められた。この付近には変状は認められないことから、施工誤差によるものと考えられる。

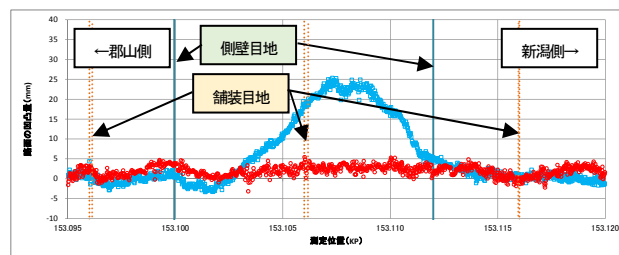
図-9 縦断勾配を控除した路面形状  
(青：上り線側，赤：下り線側)

認されていた。図-9に示したように下り線のデータは凹凸がほとんど認められない結果となった。上り線側は事前調査で変状が認められた範囲だけに最大で25mm程度隆起していることが求められた。

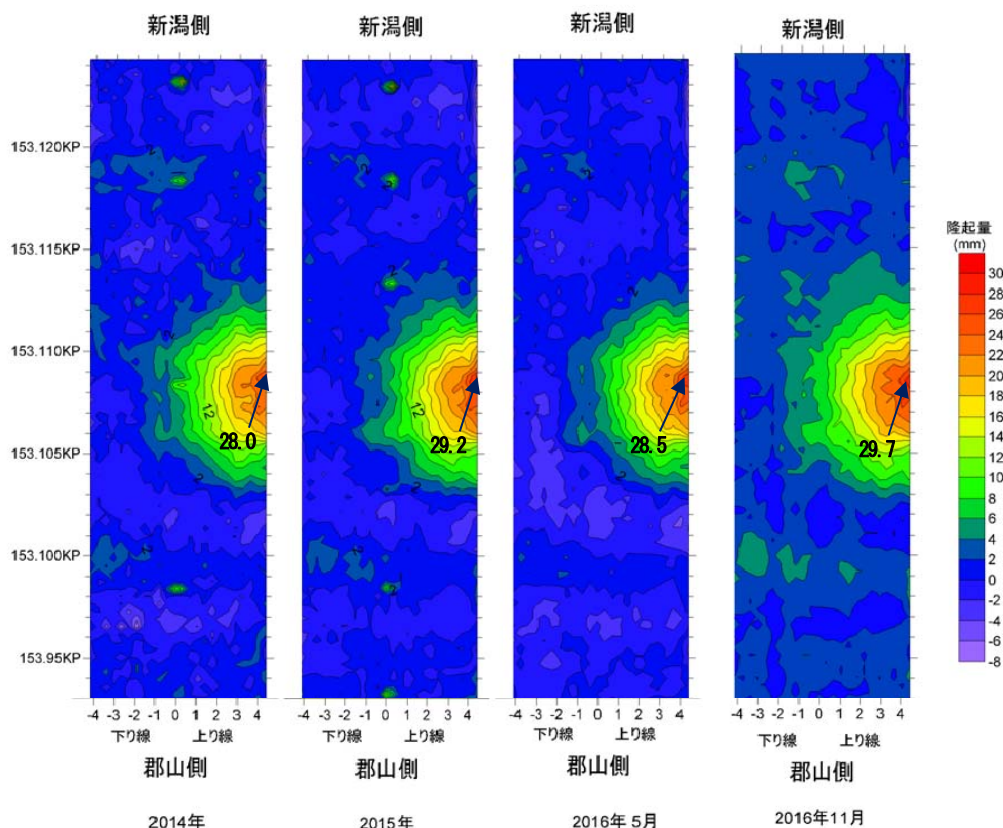
図-11 3D スキャナー測定による路面隆起分布 (数値はピークの値 mm)

図-11に示される路面の変状箇所には、最大約30mm隆起の同心円構造として表現され、路面1スパン内の狭い範囲に収まっていた。また、隆起のピークと路面のひび割れ発生位置は概ね対応していることから、3Dスキャナーで特定した路面隆起範囲は現場の変状状況と対応していることが確認された。なお、図-11に示す3箇年では顕著な変位の進行は認められないと判断される。

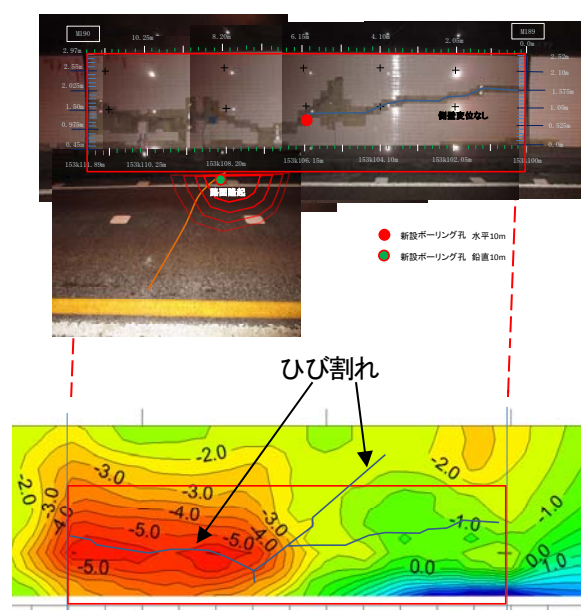
図-12 側壁の変状状況（上）と解析結果（下）

同様な処理を側壁に対して行った場合、側壁のはらみが水平ひび割れを中心に認められ、その最大値は6cmであった（図-12）。

なお、トンネル内空水平変位を変状発見時より継続して測定しているが、はらみの進行並びに顕著な変位は認められていない。
