# 平成28年(2016年)熊本地震における南阿蘇鉄道 犀角山トンネルの被害について

平成28年4月に発生した熊本地震では構造物の損傷、斜面崩壊などの被害が多数発生した。南阿蘇鉄道高森線においても立野駅から中松駅間で施設の被害が多く発生し、特に白川右岸では斜面崩壊、トンネルや橋りょうの損傷の程度が大きかった。この内、白川右岸の犀角山トンネルが位置する犀角山は安山岩質の溶岩からなり、岩塊としては比較的堅硬だが、開口した割れ目が非常に多く、弾性波速度はトンネル底盤下まで1km/s程度であった。犀角山トンネルでは出口方約40m地点で最大490mmの右横ずれの変位が生じ、その付近で覆工の損傷が著しかった。この損傷は断層運動によるものと考えられ、今回の地震によるトンネルの損傷は地山強度が全体に著しく低いものの局所的であったといえる。

## SEISMIC DAMAGE OF SAIKAKUYAMA TUNNEL, MINAMI-ASO RAILWAY IN THE 2016 KUMAMOTO EARTHQUAKE

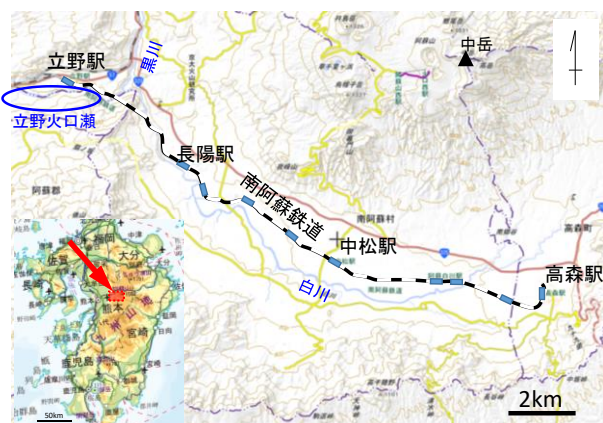
図-1 南阿蘇鉄道全線の被害概要

南阿蘇鉄道の全線で土木構造物、沿線斜面に被害が生じた。特に白川を渡る前後の区間の施設、斜面に被害が集中した。なお、調査時期の関係により本報文中では、本震後の6月20日～21日の降雨による被害を含んでいる。以下、土木構造物の種別ごとに被害の概要を記す。被害が比較的軽微であった中松駅から高森駅間は2016年7月31日に運転が再開された。

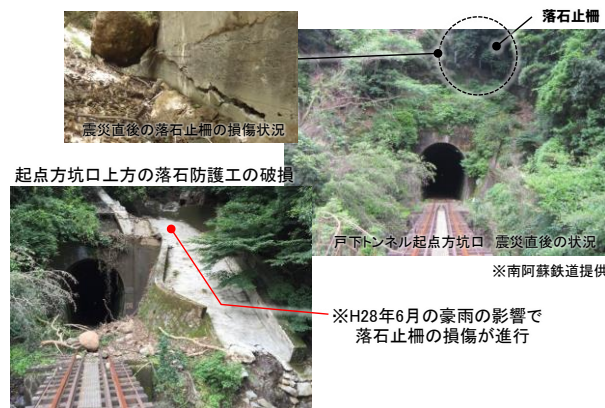
写真-1 戸下トンネル入口の被災状況

立野橋りょう終点方アバット、犀角山トンネル両坑口付近で斜面崩壊が生じた。また、戸下トンネル入口では上部の沢からの落石や土砂の流入があり、斜面对策工の損傷が認められた。同トンネル出口でも上部の沢からの土砂流入が生じた（写真-1）。また、戸下トンネル入口上方の沢筋では露岩と崖錐堆積物との間に隙間が生じている。

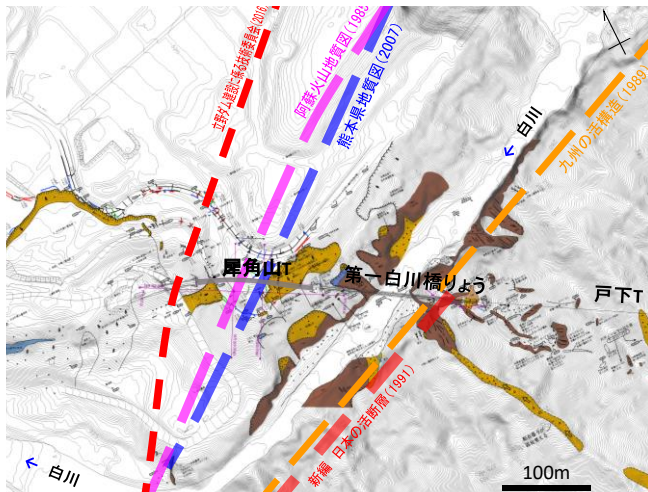
図-2 犀角山周辺における断層の分布<sup>3)</sup>  
\*文献<sup>7), 9)~12)</sup>より作成

犀角山付近には布田川断層帯の一部である右横ずれ断層の北向山断層が分布しており<sup>9)</sup>、その方向は概ね付近の白川と調和する方向である。また、犀角山周辺には図-2に示すように北北東-南南西に伸長する断層が各研究

機関などによって推定，確認されている<sup>7) 9) 12)</sup>。今回の地震においては，国土地理院の航空写真の判読<sup>13)</sup>により，布田川断層帯の周辺では地表に亀裂が多く発生していることが分かっている。今回の調査でも犀角山周辺の道路において，5章で後述するように右横ずれ成分の変位が大きいクラックが多数，確認された（図-6参照）。

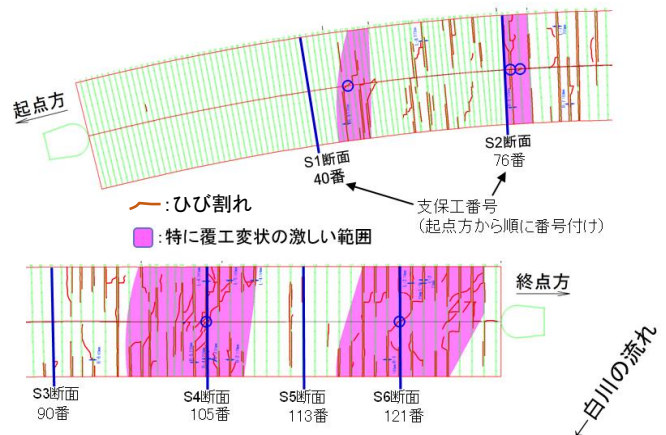
図-3 変状展開図（見下げ）と内空断面計測位置<sup>2)~4)</sup>

図-3に地震後の変状展開図を示す。図には地震後に光波測距儀による内空断面計測（6断面，S1~S6）の位置を併せて示す。S4（支保工番号105番）およびS6（支保工番号121番）付近ではずれを伴う開口ひび割れ，剥落，径間材の座屈など大きな変状が発生している。特に終点方に被害が集中している。写真-2に105番支保工付近の天端部の変状を示す。非常に幅の大きなひび割れ（幅150mm程度）が多数，同じ方向に発生していることがわかる。ひび割れの方向は支保工に沿った輪切り開口ひび

割れとともに，白川の方に平行な（トンネルを斜めに切る）ひび割れが多く発生しており，トンネルが全体的に軸方向に伸びたことが想定される。なお，S1~S6の全ての断面で地震後の変位の進行は見られなかった。

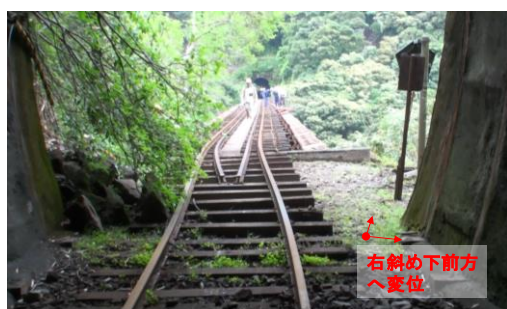
写真-3 犀角山トンネル出口方坑口部の変位状況

写真-3に出口方から第一白川橋りょうを望む写真を示す。橋りょうに対して橋台背面地盤およびトンネル坑口部が白川側（写真右斜め前側）に変位しているため，レールが曲がっている。また，橋台背面地盤が沈下しているため，枕木がトンネル橋りょう間で浮いている。図-4に3Dスキャナにより得られたトンネル内面の3D座標点群データとS3，S4，S6の断面変形図を示す。赤色の線は，仮設定した中心線に対して設計の支保工を示している。青色のそれは，3Dスキャナにより得られた地震後のトンネル内空断面形状である。ここでの中心線は概ね地震前の線形と近いので，図中に側方変位の値がおおよそその地震による変位となる。ただし，鉛直方向変位については，路盤を整地してから3Dスキャンを実施しているため，地震により発生した変位を抽出することはできていない。側方変位をみるとS3では小さいがS4付近の10m程度の範囲で徐々に本線右側にトンネル全体が変位し，かつ天端部が本線右側に傾くように変形していることがわかる。この付近のトンネルの変形モードは，全体として右側に移動するとともに，トンネルが川側に引張られて内空が拡大するような変位が発生したことがわかる。地震によるトンネルの鉛直方向の変位を評価するために，S1~S6断面の天端の反射板のz座標の初期値を整理した。犀角山トンネルの当初縦断勾配はレベルである。図-5に横軸をトンネル出口からの距離，縦軸をS6を基準とした天端の高さを相対値として整理したグラフを示す。同図から入口付近のS1断面，出口付近のS6断面の天端はトンネル中央部であるS3断面の天端よりも相対的に鉛直座標値が200mm程度低く，トンネル中央部のS3付近から両坑口に向かって沈下する傾向が見られる。S3~S6にかけての天端の座標値の変化を勾配に換算すると，4.8‰

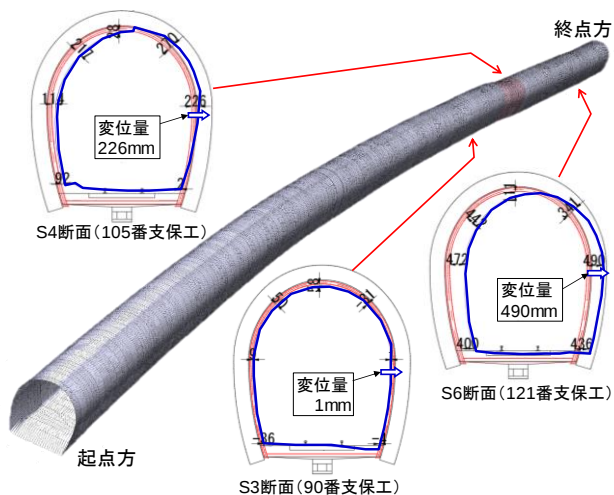
図-4 3Dスキャナーによるトンネル変形形状<sup>2)・4)</sup>

程度となる。ただし、犀角山トンネルに関しては吹付けモルタルの不陸が大きいことから、反射板の鉛直座標が必ずしもトンネルとしての鉛直変位を表していない可能性があるため、変位量や勾配自体はあくまでも傾向としての評価である。

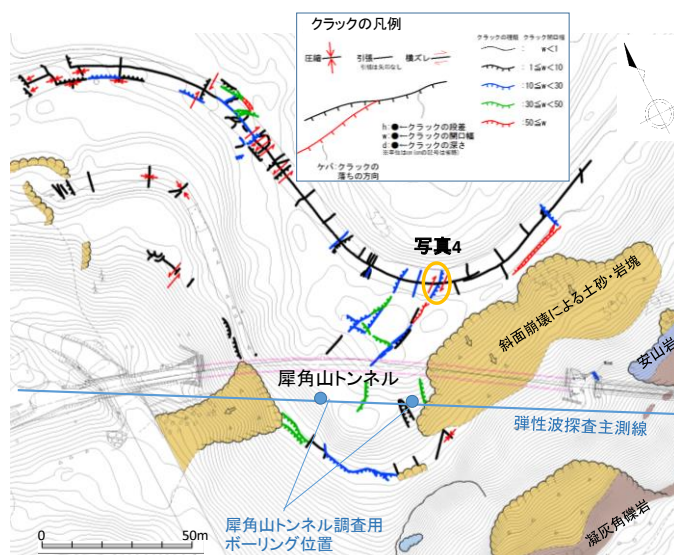
図-6 犀角山トンネル周辺の地表踏査結果

犀角山周辺の地表踏査結果の概要を図-6に示す。トンネルのレベルより高標高部には立野溶岩（デイサイト質）が、低標高部には先阿蘇火山岩類の凝灰角礫岩が分布する。坑口付近の斜面崩壊では、崩落した岩塊が方形のブロックを呈している。犀角山トンネルのほぼ直上に位置する道路には右横ずれ、相対的に東側が下がる開口したクラックが多く認められた（写真-5）。

犀角山トンネル直上では、いずれもトンネル底盤より5m程度深い深度までのボーリングを2本実施し（図-6参照）、コア観察、岩石試験、PS検層を実施した。いずれでも全層で立野溶岩が分布している。割れ目が発達し、細片を呈する区間があり、RQDは総じて50を下回っている。一部区間ではビットの落ち込みがあったこと、削孔

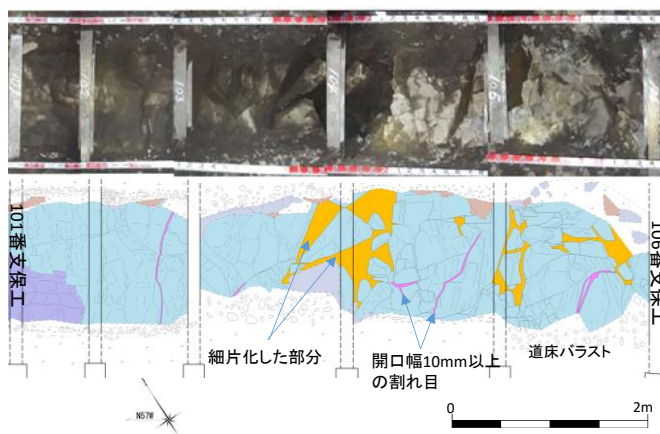
図-7 犀角山トンネル底盤の岩盤状況  
(101番～106番支保工)

犀角山トンネルでは終点方で延長約 50m 区間にわたり路盤を掘削してトレンチ調査を行った。最も変位が大きい起点方坑口から約 90m 付近（105 番支保工付近）の底盤スケッチを図-7 に示す。すべての調査箇所で見野溶岩が分布しており、下位の先阿蘇火山岩類との境界は確認できなかった。大きく 3 つの方向に大別できる高角度の傾斜を呈する割れ目が多い。最も多いのは、概ね白川の流下方向と同様な走向を示す割れ目（N78°E）で、次いで概ね白川の流下方向と直行する方向の割れ目（N22°W）、そしてトンネル軸とほぼ直行する割れ目（N15°E）となっている。この内、開口幅が 1cm 以上を示すものは北北東-南南西方向で高角度に南傾斜を示すものが多い。細片化されたゾーンも同様の傾向が認められた。この方向はトンネル坑壁の割れ目と概ね同じ方向である。なお、今回の底盤調査では断層運動に伴うと考えられる明瞭な変位や鏡肌を呈する割れ目は確認できなかった。

岩盤の開口部にバラストと考えられる円礫が散在しているのが認められた。これらは長い期間の間に落ち込んだ可能性があり、路盤の空洞化が進行していたことが考えられる。このような場所で地震動によって軌道面が部分的に沈下したと思われる。

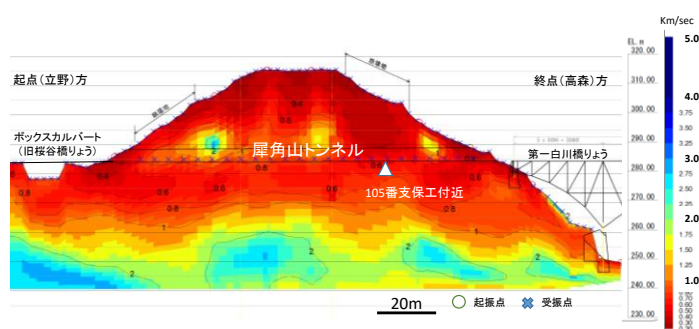
図-8 弾性波探査の結果  
参考文献3)を編集

図-8に弾性波トモグラフィ法の結果を示す。地表からトンネルが位置する深度までは総じて1km/sec以下の速度層が分布している。

ボーリングコアを用いた岩石試験の結果からは、立野溶岩は岩塊としては比較的堅硬であるといえるが、地山としての弾性波速度はコアを用いた岩石試験の結果と比べて著しく低い値となっている。また、PS検層結果と弾性波探査結果から得られた速度層構造はおおむね同様の傾向を示すが、弾性波探査から得られた速度が総じて低い。岩石や岩盤の観察から、犀角山トンネルが位置する箇所、特に立野溶岩は割れ目や空隙が非常に多いため

に、地山としての弾性波速度が全体的に低くなっていると考えられる。犀角山トンネルが位置する地山は全体に、工学的には非常に脆弱な地山と考えられる。割れ目や空洞が多い理由として、立野溶岩の冷却時の割れ目や、犀角山周辺に分布が推定される北北東-南南西に伸長する断層の影響が考えられる。地表での変位を伴う割れ目があること、トンネルが特定箇所で急激に右横ずれの変位を示していることから、右横ずれの断層の影響が考えられたが、トンネル底盤の観察では断層（せん断構造）を特定することはできなかった。
