熊本地震で被災したトンネル の被災状況と復旧対策

2016年4月に熊本県において、マグニチュード7.3、最大震度7の地震が発生し、道路トンネルである俵山トンネルも重大な被害を受けた。俵山トンネルは、震源の位置から約17kmに位置する2057mのトンネルである。一般に山岳トンネルは耐震性に富む構造物であると言われているが、地震の規模が大きく、布田川断層帯から近かったため、大きな被害が発生したと思われる。また、隣接する南阿蘇トンネルは、757mのトンネルであり一部区間で大きな変状が発生した。本報告は、被災した俵山トンネルについて、当初の工事概要から被災状況、地質概要、追加地質調査結果、臨時点検結果、対策工法の選定、対策の実施に至るまでの概要を報告するものである。

DAMAGED TO TAWARAYAMA TUNNEL DURING THE 2016 KUMAMOTO EARTHQUAKES AND ITS MAINTENANCE REPAIR WORK

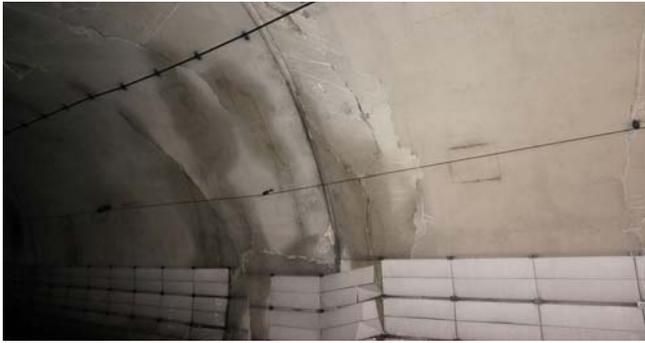
写真-1 圧縮ひび割れ発生状況 (S165-166)

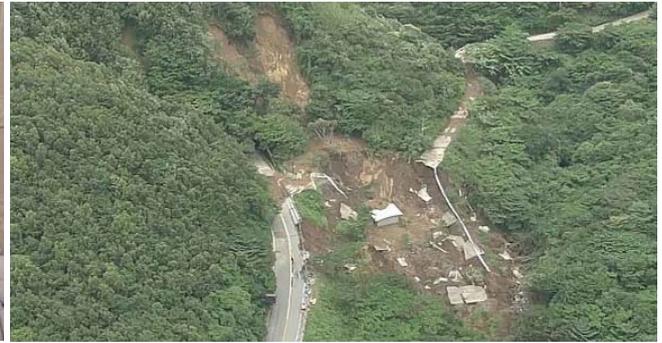
写真-6 熊本側坑口被災状況

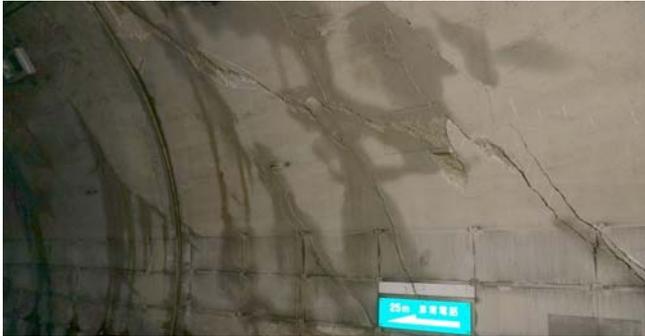
写真-2 せん断ひび割れ発生状況 (S004)

いた(写真-2)。

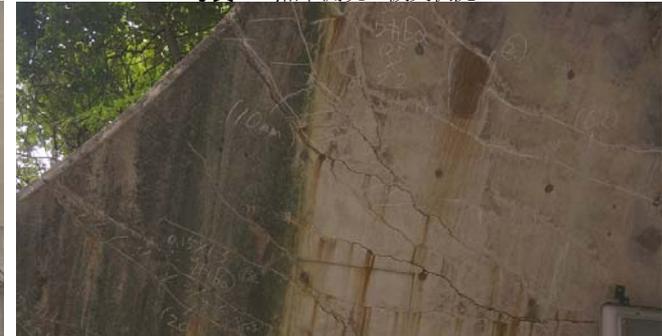
写真-7 竹割坑門左肩部ひび割れ状況 (S001)

「改築1」に分類したS001(竹割坑門)は、その他のトンネル内作業と並行作業するため、プレキャスト部材を使用した。さらに、プレキャスト部材の据付けを夜間、それ以外の作業を昼間に施工し、約20日間の工期短縮を図った。

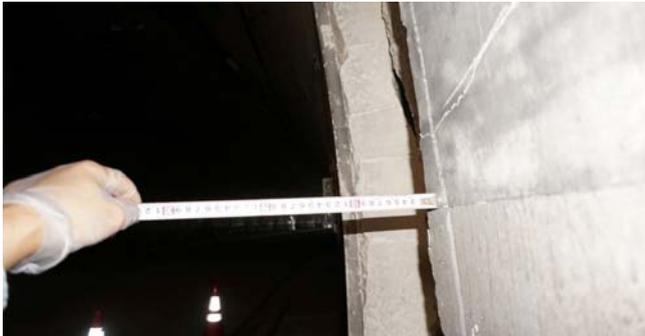
写真-3 覆工目地部の段差 (S012)

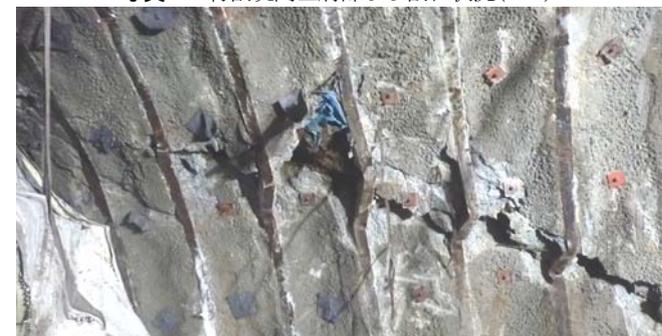
写真-8 支保工損傷展開写真 (S167)

また、覆工が落下あるいは、覆工に大きなせん断ひび割れや圧ぎが生じ落下の恐れのある箇所については、覆工を取り壊し吹付コンクリートや鋼製支保工、ロックボルトの健全性を確認した後、これら支保に変状が確認された場合には、支保工の縫い返しを行うこととし、支保に変状の無い部分に対しては、覆工だけを打ち直すこととした。さらに、支保に変状が発見された個所については、舗装版を取り壊しインバートの点検をおこない、インバートの補修・補強も行った。

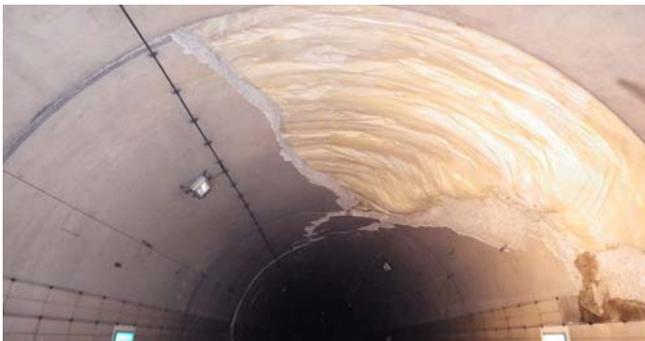
写真-4 覆工崩落状況 (S167)

例えば、今回覆工が落下した個所は、すべて鉄筋の無い区間であり、坑口部の鉄筋の入っている区間は、大きな地震動を受けたにもかかわらず、覆工は落下していなかったため、将来の同程度の地震に対して、変状は発生しても覆工が落下して大きな人身災害を引き起こさないことを念頭に、覆工落下個所には鉄筋を入れることを原則として設計した。

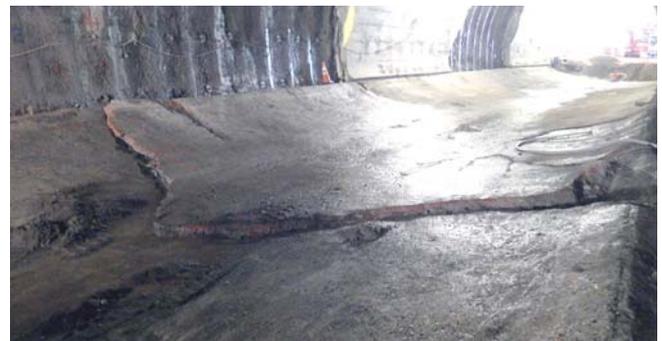
写真-9 インバートコンクリート損傷状況 (S012-013)

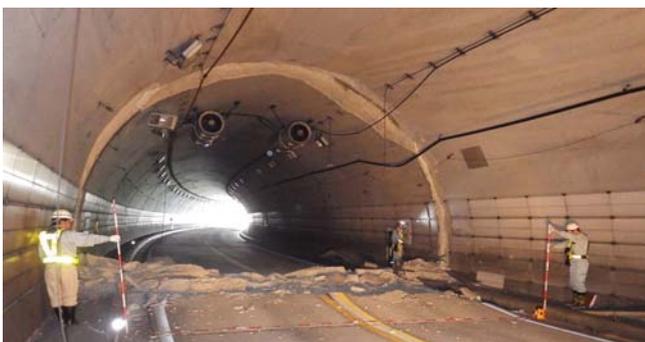
写真-5 目地部盤ぶくれ (S012)
