再冠水試験中の止水壁の状態変化に関する検討

日本原子力研究開発機構は、文部科学省・経済産業省・原子力規制委員会の第3期中長期目標に基づく研究開発を平成27年度から進めている。この一環として、岐阜県瑞浪市の瑞浪超深地層研究所の深度500mに掘削した研究坑道終端部において、再冠水試験と称する坑道周辺の地質環境の回復状況を把握・評価するための原位置試験を行った。さらに、この試験のために構築した止水壁の内外に設置した圧力や変位に関する各種計測機器により、冠水前・中・後のそれらの変化をモニタリングした。本報では、それらの計測結果を基に、再冠水試験に伴う止水壁の状態変化を推定した結果を報告する。

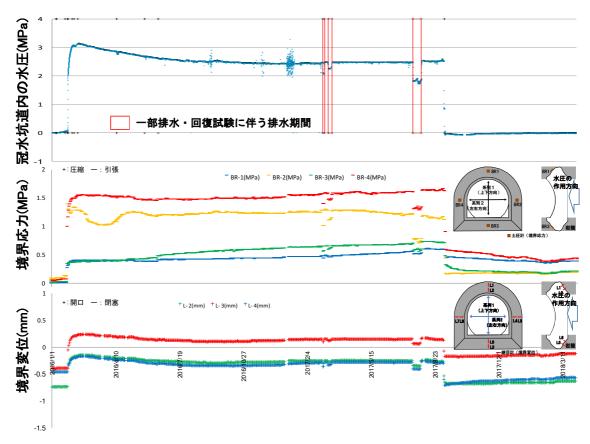
図-3 境界部の変位・応力変化

継目計は、冠水坑道側の岩盤と止水壁の境界部変位の 測定を目的として岩盤に拡幅された切り欠き部分の上下 左右に設置した(図-3下段). なお, 既報で述べたように、冠水坑道の水圧上昇に伴い多くの継目計が計測限界(10mm)を超えたため, 図-3下段には, 冠水坑道からの全排水時まで安定した計測結果が得られたL2,L3及びL4のみを示している. 計測結果の概要は以下の通り.

・再冠水試験に伴う冠水坑道内の水圧が3MPa付近に到達した時点では、場所によらず開口側に変位が生じ、最大1mm弱程度であった。3回の一部排水・回復試験時には、冠水坑道内水圧変化に対応し0.1mm程度の閉塞側

に変位が生じた. また,これらは,冠水坑道からの全排水に伴う水圧低下で概ね冠水前の状態に戻っている.

斜坑側止水壁楔部分の上下左右に土圧計を設置し、冠 水坑道側の水圧上昇により止水壁が斜坑側に押し込ま れる際の圧力を計測した(図-3中段). 計測結果の概 要は以下の通り.

- ・一部排水・回復試験では、全点で水圧低下に呼応し、 岩盤への押し付け圧が低下した。変動量は第3回目の 試験が最も大きく、BR2で1MPa程度であった。
- ・再冠水試験中は、0.5~1.5MPa 程度の一定値で止水壁 が岩盤に押し付けられる応力状態であった。全排水に より、測定値は再冠水試験前の値に回復する傾向を示 したが、最大0.5MPa 程度の残留応力が生じている。

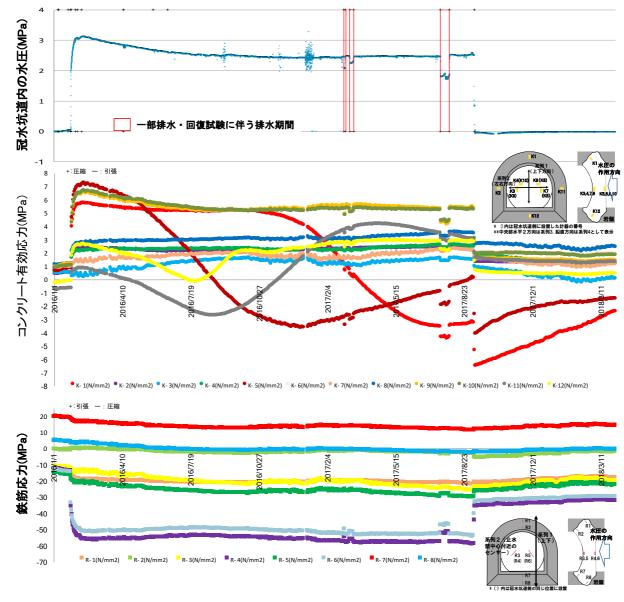
図-4 止水壁内部の応力(コンクリート、鉄筋)

冠水坑道側に水圧が作用した際,圧力上昇が想定された止水壁楔部分の上下左右及び躯体中央部付近の上下方向のコンクリート応力を測定した(図-4 中段). 計測結果の概要は以下の通りである.

- ・3 回の一部排水・回復試験時には, ほとんどの計測点 で圧縮応力が低下する変動が認められた. 特に, K1, K5,K9,K10では, 最大で 1MPa 程度の変動が生じた.
- ・再冠水試験中の長期的な変動傾向は、他の計測結果に 比べ複雑であり、KI,K2,K5,K11 は下に凸の変曲点を持 つような応力変化を示した.このうち、K2,K5,K11 は ほぼ同時期(2016 年 4 月末頃)から圧縮応力の低下が見 られたが、最小値を示した時期は異なっており、K2, K11, K5 の順であった. K1 の応力低下は、最も遅く 2016 年の 11 月頃から生じた.これらの計測点では、 冠水試験開始前と全排水終了後の値に大きな差が生じ ており、応力計設置場所あるいは近傍のコンクリート

の性状が大きく変化している可能性がある.

冠水坑道側に水圧が作用した折に圧力上昇が想定された止水壁楔部分の上下及び躯体上下及び躯体中央部付近に配した鉄筋に作用する応力を測定した(図-4下段). 計測結果の概要は以下の通り.

- ・3回の一部排水・回復試験時には、最大で5MPa程度引張側への応力増加が認められる。この値はコンクリート有効応力の変化量の10倍程度であり、かつコンクリート応力では圧縮応力が減少する方向に変化している。 既報¹⁾で述べたように、鉄筋とコンクリートの付着状況には大きな変化はないことが推察される。
- ・コンクリート有効応力とは異なり、一部排水・回復試験時の水圧低下以外で再冠水試験中の変動はほとんどなく、これらの試験時以外、作用外力の冠水坑道内の水圧が一定であったことと調和的である.一方、相対的に再冠水試験開始時の応力変動が大きかったR4とR6は、冠水前の初期値と全排水後の値の乖離が大きい.

一方, コンクリート有効応力は, いくつかの測点で下 に凸の曲線を描く特異な変化を示している. このような 変化は、通常考えられる計測機器自体の不具合では説明 が困難であること、鉄筋応力にはこれに対応するような 変化が生じておらずかつ冠水坑道内の水圧変動と調和的 であることから、止水壁内部のコンクリート部分の変状 が原因と考えられる.

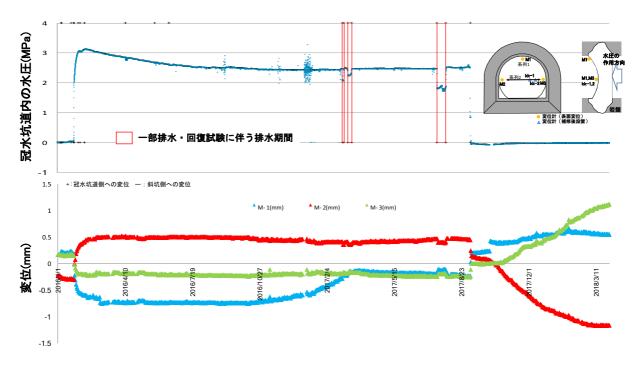
図-5 躯体表面の変位

斜坑側の止水壁上部と左右に測点を設け、壁表面の動きを計測した(図-5). 結果の概要は以下の通りである.

- ・一部排水・回復試験時の表面変位は、最も試験期間が 長い3回目で0.1mm 程度の変化が見られ、左右の測点 (M2と M3)で逆方向の変位が、天盤付近の M1 は冠水坑 道側への変位が見られた.
- ・再冠水試験期間中の長期的なトレンドを見ると、冠水 坑道内の水圧はほぼ一定であるにも関わらず、2016年

の10月より、MIの変位は冠水坑道側に増加する傾向が見られる.なお、全排水後に、M2とM3の変位が時間経過とともに増大し、2017年10月頃にMIの変位が急激に増加したが、これらは全排水後の止水壁中央部マンホール蓋の開放作業等による影響であり、水圧変動や止水壁の状態変化と直接的な関連はない.

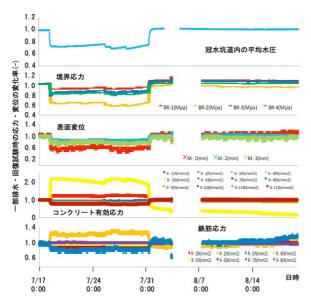
図-6 一部排水・回復試験(第3回)時の各種計測結果

冠水坑道内の水圧変化と止水壁及び境界部の変位・応力の応答を詳細に比較するため、5分ピッチの水圧データと1分ピッチの各種計測データを比較したものを図-6に示す。3回の一部排水・回復試験時の変化は、いずれも類似していたため、最も長期間実施した3回目の試験時の測定結果を例示した。同図は、各計測とも試験開始前の値で試験中・試験後の値を除しており、1になれば試験前と同じ状態に戻ったことを示している。

試験前後の変化としては、コンクリート有効応力の一部を除き、概ね試験前の値に戻っていること、試験中の水圧変化はIMPa程度であり、試験前の水圧(約2.4MPa)の半分程度であったが、止水壁の各種計測で得られた変化量も最大で初期値の0.5~1.5倍程度の値になっており、水圧変化の比率とほぼ同じであった。従って、止水壁の力学的な応答は、短期的な水圧変化に対しては弾性的と考えられる.
