## (42) FRP引抜成形材によるトラス橋の架設9年後の耐荷力ならびに材料劣化

佐々木 巖<sup>1</sup>・西崎 到<sup>2</sup>

# LOAD BEARING PROPERTY AND MATERIAL AGING OF A PULTRUDED FRP BRIDGE AFTER NINE YEARS EXPOSURE

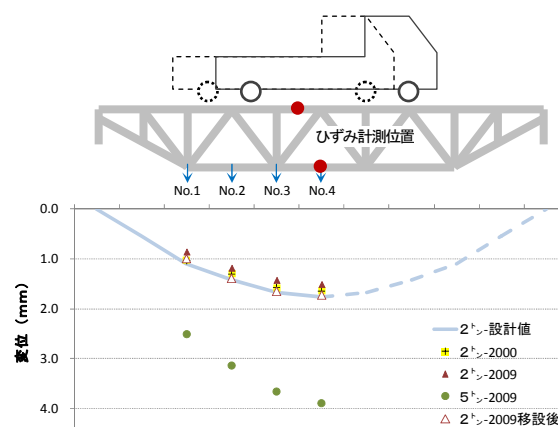
図-8 載荷時のトラス桁たわみ量  
(支間中央部載荷⑦⑧の平均)

載荷時の変位量計測結果を、支間中央部への載荷である載荷位置⑦と⑧の平均値として図-8に示す。2ton載荷時のトラス桁のたわみ量は、設計における計算値と概ね整合している。5ton載荷時のたわみは約2.5～2.8倍になっている。荷重車の総重量比は2.70であり、弾性変形していることがよくわかる。ただし、2ton載荷時の応答をよく見ると、2009載荷試験-移設後のたわみ量が設計値と非常に良く一致しているのに対して、2009(暴露後、移設前)の実測たわみはやや小さく、2000(建設直後)はその中間の値を示している。その理由としては、床版の剛性、支承の拘束状態、トラス形状（トラス主構が上弦材側で支持されている幾何形状）などが影響していると考えられる。

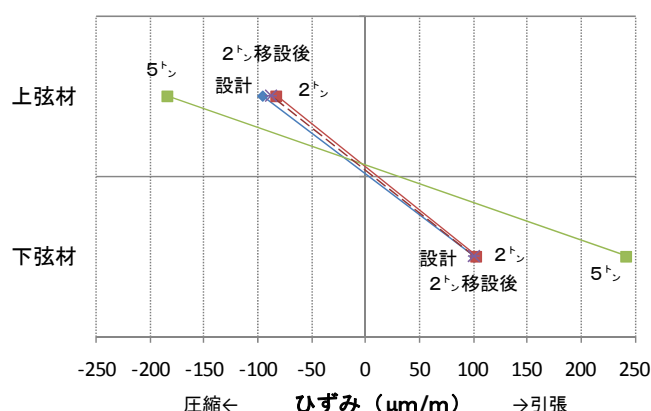
図-9 載荷時のトラス桁ひずみ量  
(支間中央部載荷⑦⑧の平均)

図-9に中央部載荷時のトラス主構のひずみ量を示す。下弦材のひずみ量は、設計計算値との対応も非常に良く、5ton載荷時のひずみは、ほぼ2.5倍の値を示している。

一方、上弦材のひずみ量は、設計値との対応もやや悪く、5ton載荷時のひずみは2倍程度の値である。つまり荷重が大きくなると中立軸が下弦材側に移動することがわかる。これは、床版の剛性が大きく寄与しているものと考えられる。下弦材が負担する荷重が変化せず、上弦材の荷重が低下するという事は、床版が圧縮荷重の一部を負担していることを意味する。前述の通り、床版は分割されたものが上載されているだけで、構造的に接合されておらず、死荷重のみを考慮している。しかしながら、長期暴露後には塵埃や局部変形等により接触部分に癒着のような状況が生じるほか、荷重が増大すると摩擦応力により合成床版的な挙動を示すことから、床版に圧縮の荷重負担が生じ、全体の剛性が見かけ上向上したものと考えられる。実際、5ton載荷および移設による大きな変形等の履歴を受けた後である2ton移設後は、荷重およびたわみとも設計計算値に整合していることは、この証左であろう。なお、支承拘束状態の変化についてはあらためて次節で述べる。

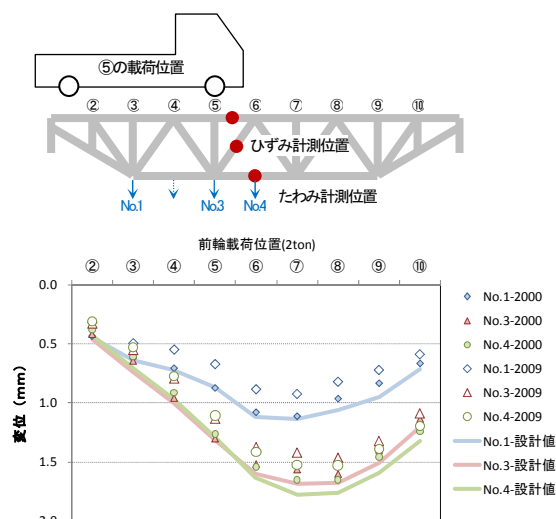
(a) たわみ変位-9年暴露前後

図-10(a)に示した暴露直後(2009載荷試験-移設前)のたわみ量は、図-8と同様に、2000載荷試験に比べてやや小さくなり、設計計算値との整合もあまりよくない。一方、図-10(b)のように、2009載荷試験-移設後は、特に下弦材側では設計計算値と非常によく対応している。上弦材側のずれは、前節で述べたように床版の剛性によるものが大きいとみられるが、支承拘束の影響もあると考えられる。

支承の水平変位は、暴露直後(2009載荷試験-移設前)は計測最大値でも2ton載荷では0.01mm未満、5ton載荷で0.05mm程度であり、拘束固定されていると言ってよい状況であった。これは、支承台の腐食によりローラが動き難くなったことが影響しているとみられる。移設後は、2ton載荷の最大時に、支間長が0.15mm程度縮む動きとして観測された。2000載荷試験時には支承変位を計測していないが、移動支承の動きは円滑であったと思われる。これらから、長期暴露後や重荷重時に拘束が増していることがわかり、支承拘束がたわみ量の低下に影響したものとみられる。

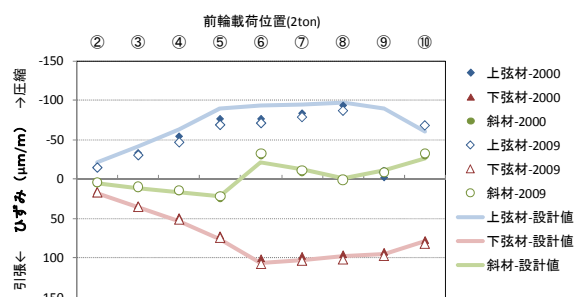
(c) 荷重ひずみ

荷重ひずみについては、たわみ量が最大となる支間中央付近の載荷位置である前輪載荷位置⑦⑧付近で、上下弦材のひずみも大きな値を示すことが図-10(c)からわかる。斜材のひずみは、前輪が当該斜材をまたぐ⑤⑥間で引張から圧縮に変化していることが確認できる。さらに、荷重車の前後軸間（上弦材⑤～⑧，下弦材⑥～⑨）はトラス桁に対する4点曲げ載荷状態となり、この区間の荷重ひずみはほぼ水平となる。5ton載荷時の荷重ひずみを図-11に示すが、やはり同様の結果であり、その値は、いずれも約2.5倍となっていることがわかる。

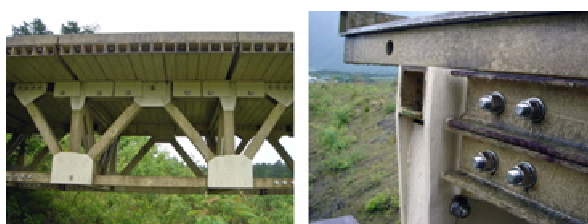
図-12 FRP表面の汚れ

ガセットプレートをはじめとした塗装部分は、良好な外観状態であった。無塗装部分のFRP表面は、図-12のように苔等とみられる暗褐色の汚れが多数みられた。また、樹脂が分解し繊維分が露出しはじめている箇所も一部に見られた。FRPは耐食性には優れているものの耐候(光)性は十分でない場合もあり、表面からわずかに成型用樹脂の分解が進むため、美観の保持とあわせて、耐候性に優れた樹脂による表面保護層を適用すべきであろう。

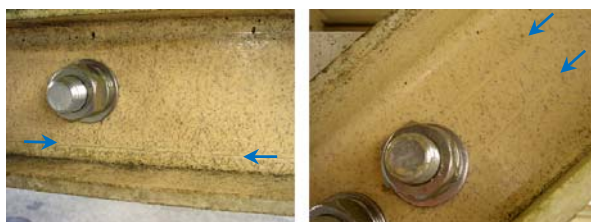
図-13 FRPのクラック

損傷箇所として、水平対傾構および横桁に、図-13のような微細な表面クラックがみられた。通常の供用状態では過大な荷重が生じない場所であることから、移設時の吊り上げやトラック積載時に局部変形がかかったものと思われる。外観からは、表面樹脂層あるいはマット層のみの亀裂に見えるが、試料を採取し断面観察や強度特性等を評価して原因調査を進める必要がある。
