## (24) 東北地方太平洋沖地震により被災した SRC 造・RC 造集合住宅の被災要因に関する研究

2011 年 3 月に東北地方太平洋沖地震が発生した。東日本太平洋側の多くの地域が被害を受け、多数の建物が被災した。高層で多くの居住者がいる集合住宅の被災要因を明らかにすることは重要である。そこで被災地の SRC 造・RC 造の集合住宅を対象として被災状況を調査し、今回の地震の被害の特徴及び要因を明らかにする。調査対象地域は福島県郡山市と宮城県仙台市としている。計 63 棟の SRC 造・RC 造集合住宅のデータを使用した。

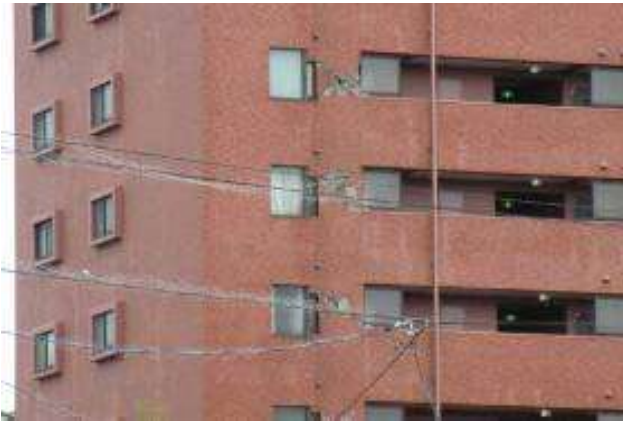
写真. 1 非構造壁のせん断破壊

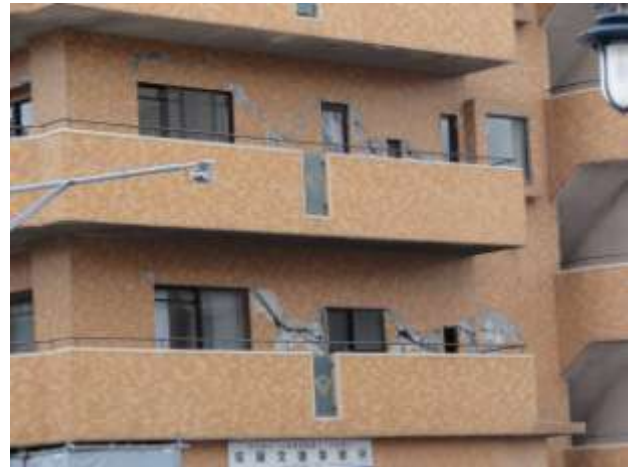
写真. 4 非構造壁のせん断破壊

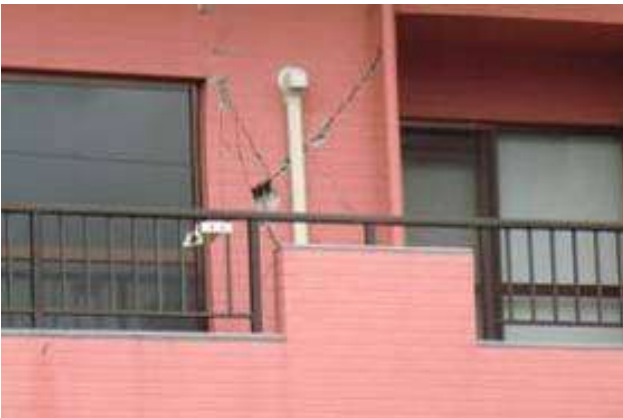
写真. 2 非構造壁のせん断破壊

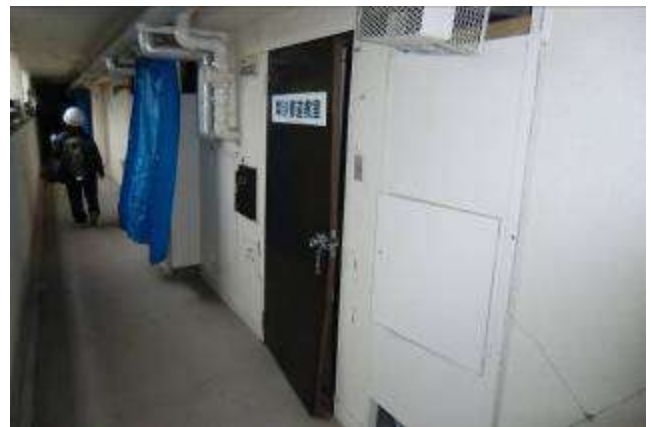
写真. 5 ドアの変形

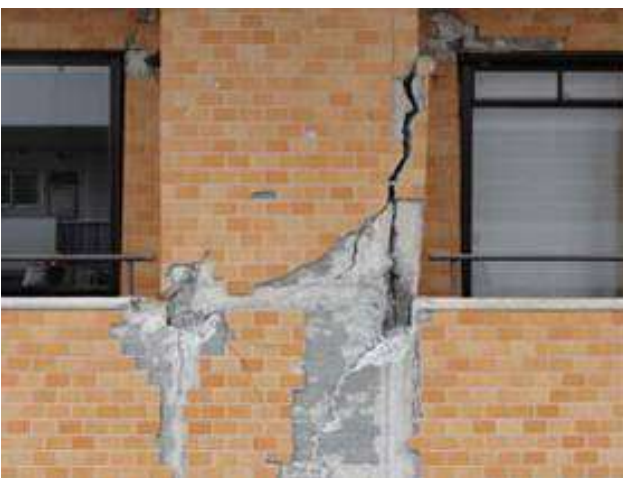
写真. 3 1階柱のせん断ひび割れ

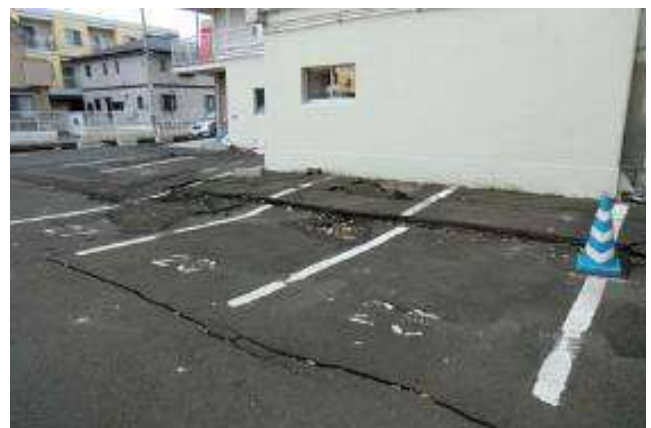
写真. 6 地盤沈下による建物周辺部への被害

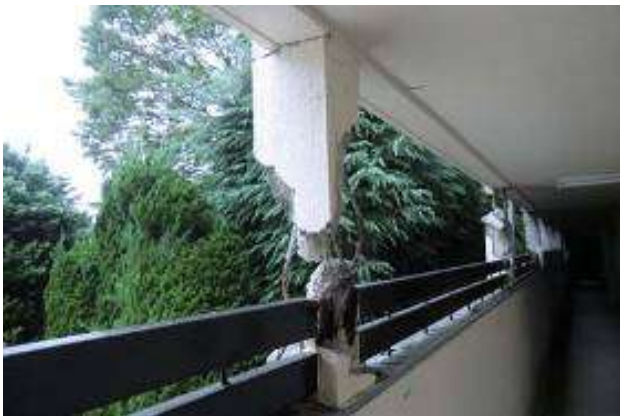
写真. 8 間柱のせん断ひび割れ

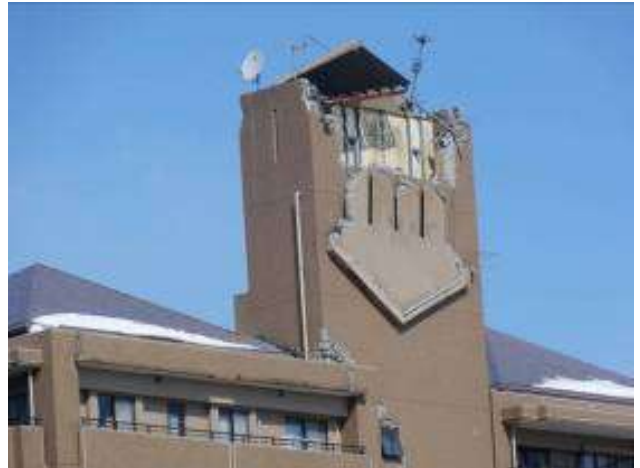
写真 11 塔屋部の損傷

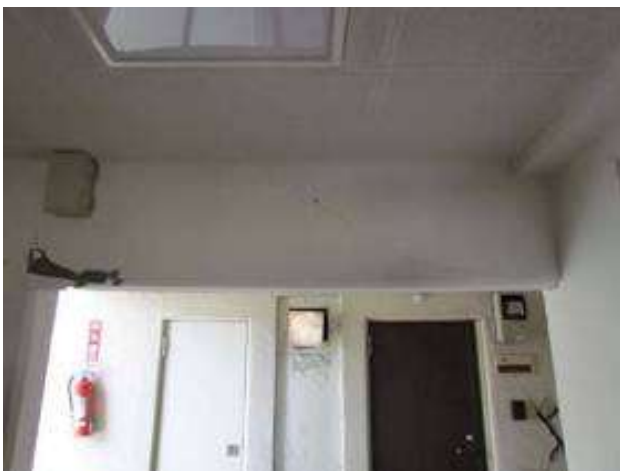
写真. 9 短スパン梁のせん断ひび割れ<sup>4)</sup>

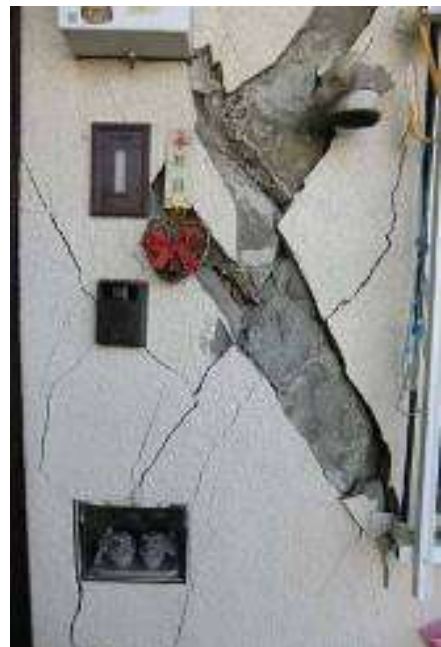
写真. 12 非構造壁のせん断破壊

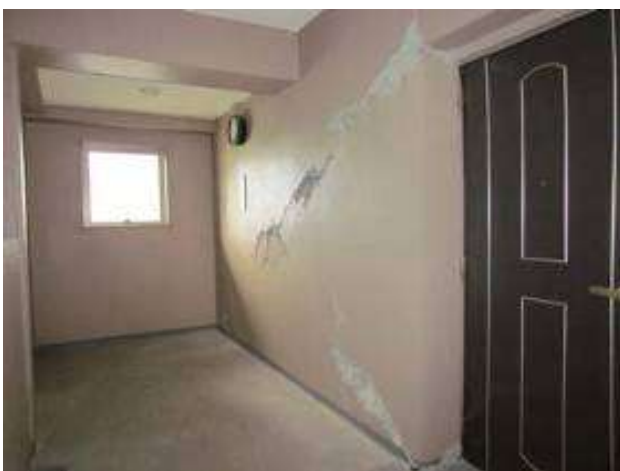
写真. 10 RC 耐震壁のせん断ひび割れ<sup>4)</sup>

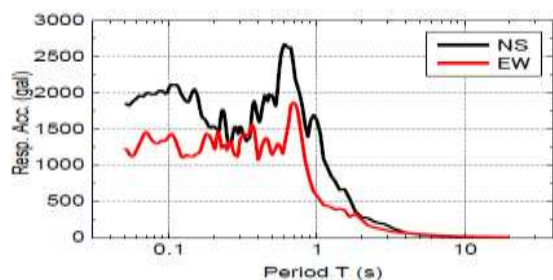
図 1. 仙台市加速度応答スペクトル(MYG 013 仙台)<sup>9)</sup>

仙台市の被害を受けた建物を階数に分けて分析する(図 2、図 3 参照)。旧耐震基準の建物に関しては、構造材の被害は 11 階の建物に被害が多く、非構造材の被害も 11 階の建物に被害が多い。新耐震基準の建物では、構造材の被害は、10 階以下の建物の方が若干ではあるが、被害棟数は多い。非構造材の被害については、10~15 階の建物に被害が多い。新耐震基準の建物は保有水平耐力の検討の有無が構造材の被害に影響を与えている可能性があると考えられる。また仙台市の加速度応答スペクトル(図 1)を見ると、約 0.6 秒がピークになっている。そこで 10 階建の SRC・RC 集合住宅の固有周期は約 0.6 秒程だと想定され、一致している。仙台市における新耐震基準の建物全棟の階数の内訳は分からないが、10 階、11 階の建物の被害が多いのは、この影響があるためではないかと考えられる。
