## (60) 補修・補強履歴のある既設RCT桁橋の架替えに関する一考察

本論文では、補修・補強履歴のある RCT 桁橋に対して、詳細点検及び応力照査等を行い、補修・補強案と架替え案を経済面及び技術面から比較検討した結果、鋼橋架替えに至った例を報告する。既設橋梁では上部工に比べ下部工の損傷が比較的少ない橋が多い。このような橋のうち特に小規模橋梁の補修・補強設計では、本論文のように自重の軽い上部工（鋼橋）に架替えて、下部工を再利用するのが合理的な場合が多くなると考えられる。本研究の成果は、補修・補強履歴のある小規模橋梁の再劣化対策に対して実用的な資料を提供するものと思われる。

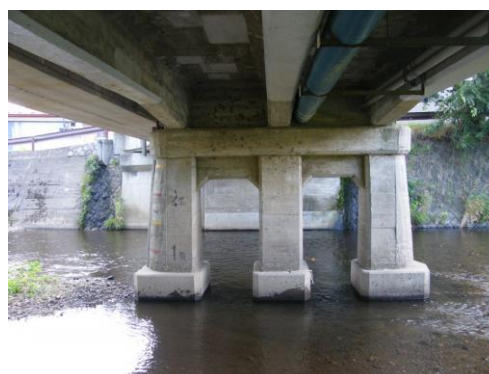
写真-2 桁下の状況

写真-2 に示す P1 橋脚基礎部には、ひび割れ・剥離が  
見られた。P1 橋脚の A2 橋台側で一部洗掘が認められた。

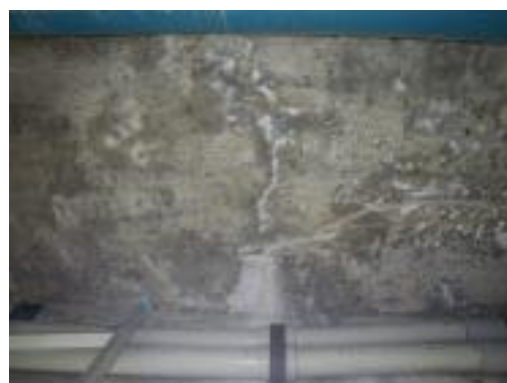
写真-3 床版下面の状況（遊離石灰）

床版部では、拡幅部のプレテンホール桁の間詰め部お  
よびプレテンホール桁と張り出し床版部間に、漏水・遊  
離石灰や剥離・鉄筋露出が見られた。RC 床版部の第1、  
2径間全面に、写真-3 に示すようにひび割れ・遊離石灰  
が広がっている。特に第2径間 A2 橋台側に、剥離・鉄  
筋露出が認められた。

前述したように床版下面の劣化状況は、写真-3 に示  
すように、全面にわたってひび割れ・遊離石灰が認めら  
れた。そのため、既設床版と増厚床版の一体化を確認す

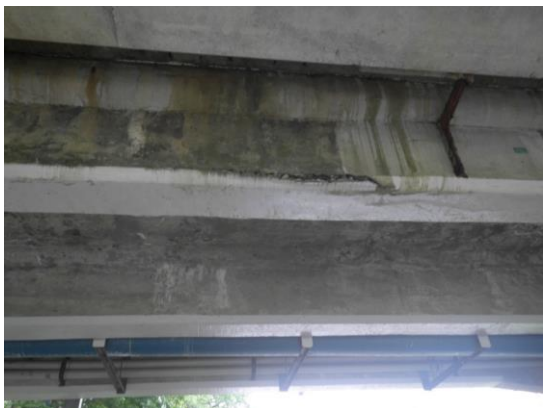
写真-4 G1主桁の浮き

次に劣化度進行調査については、外観変状調査で主桁  
の補強部材に、剥離、浮きという著しい変状が認められ、  
主桁及び床版にはコンクリート強度の不足・鉄筋の腐食  
が疑われたため、一軸圧縮強度試験、鉄筋探査工、はつ  
り調査、中性化試験、塩化物含有試験を実施した。写真  
-4 に示すように第2径間支間中央部あたりの G1 主桁下  
面に浮きが認められた。写真-5 は、G1 桁の浮きの詳細  
を示したものである。そのため G1 主桁ではつり調査を  
行った。その結果、写真-6、7 に示すように設計当初φ  
28mm であった T 桁の主鉄筋径がφ21mm に減少してい  
た。原因の一つとして、主桁補強の炭素繊維シート接  
着を下面に限定したことが考えられる。図-6 に示すよ  
うに G1 桁の各支間中央でコアを1個ずつ採取し主桁の  
圧縮強度を計測したところ、第1径間、第2径間で、そ  
れぞれ 13.7N/mm<sup>2</sup>、27.7 N/mm<sup>2</sup> とばらつく結果となった。  
なお設計値は、13.5N/mm<sup>2</sup> である。

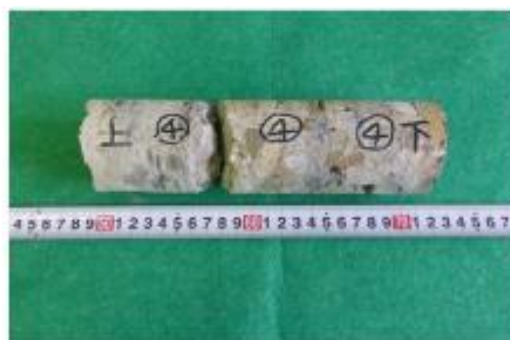
写真-8 床版部と上面増厚部の分離

るため、**図-6**に示すように各径間の床版でコアを採取した。**写真-8**に示すように、第2径間で補強のために施工した既設床版と増厚床版が分離していることが分かった。

この結果から、床版の上面増厚部は補強の役割を果たしておらず、上部工の死荷重を増加させているだけの部材であることが明らかとなった。この原因としては、前回の補修に際し既設床版に上面増厚を行う場合に、床版部との一体化工法を取らなかったことが考えられる。

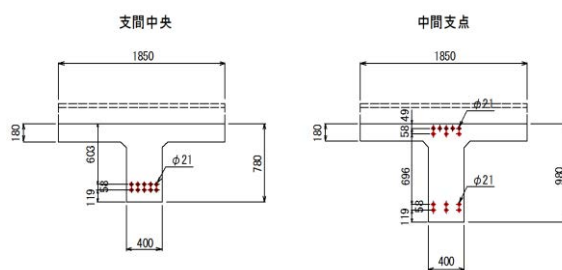
図-8 現橋耐荷力照査用の断面（増厚床版無視）

また、図-8、9 に示す軸方向鉄筋の有効径は、減肉を考慮し φ21mm とした。（設計当初 φ28mm）鉄筋のかぶりの値は、詳細調査で確認した 119mm とする。

表-2 に現橋の耐荷力照査の結果を示す。現状の G1 主桁は TL-14 t に対して応力超過している。場所によっては TL-14 t に対して 1/2 程度の耐荷力しか有していないことが分かった。このため、設計活荷重 TL-14 t を供用させるためには、損傷部の補修だけではなく主桁の大きな補強も必要になることが予想される。もし既設床版と上面増厚床版が一体となっていた場合の耐荷力評価

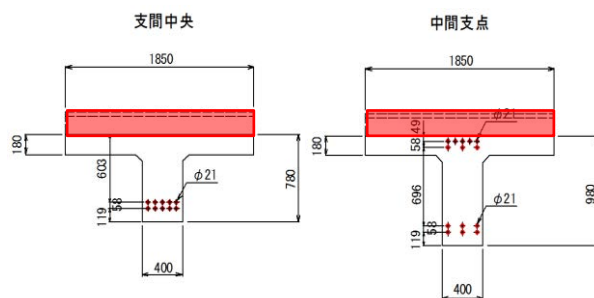
図-9 現橋耐荷力照査用の断面（増厚床版考慮）

結果も表-3 に示す。一部応力超過を起こしている場所もあるが、その割合は 1.1~1.4 程度であり大がかりな補強は必要でない。
