局地的集中豪雨の実態と避難対策  
— 都賀川水難事故を例として

藤田 一郎

土木学会  
水工学委員会・海岸工学委員会

2010年8月

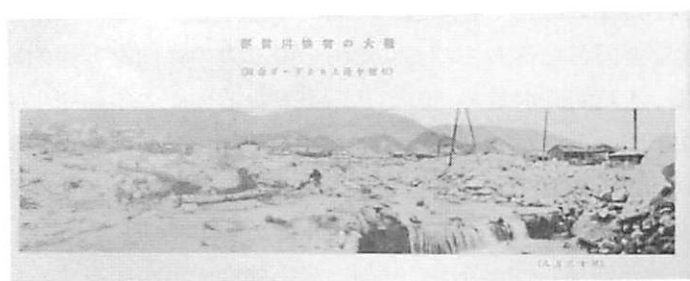
図－４ 阪神大水害の際の都賀川の被災状況<sup>2)</sup>

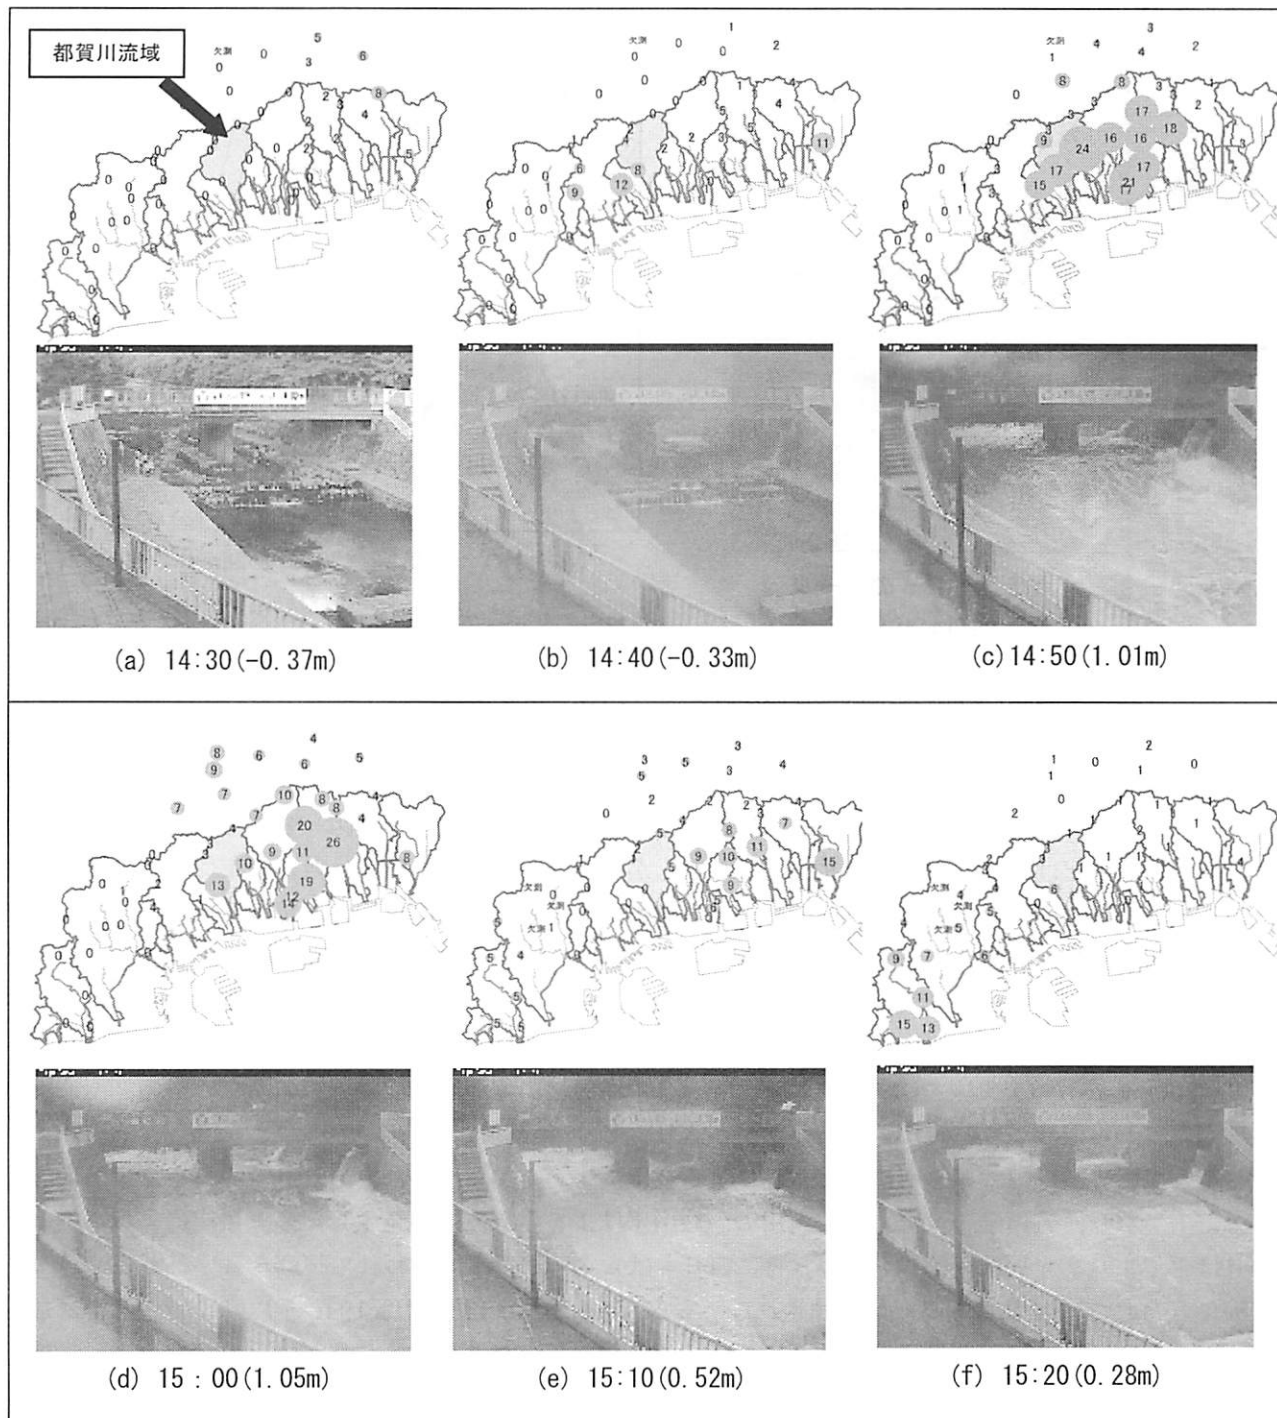
図-8 降雨分布と甲橋監視カメラの画像（カッコ内は水位）

図－8 には表六甲流域の降雨分布状況を河川カメラの画像および水位のデータとともに示している<sup>1)</sup>。水位データは、図－7 の下段の鶴甲雨量の図にもプロットしている。降雨データや水位データのデータ更新は 10 分間隔が現在の標準となっている。水位データは、瞬間値ではなく 10 分間の平均値がアウトプットされるために、瞬間的には図－7 に示した以上の変動があったことが予想される。図－8 からは、局地的な集中豪雨が都賀川流域だけでなく東西に分布していることがわかる。強い雨の領域は西から東に徐々に移動しているが、20 分程度で減衰している。図－9 には、急激な増水が始まる直前における気象庁レーダーのデータを示した。カラー画像をモノクロ化したために多少見づらいだが、黒い部分が時間 80mm 以上のエリアに相当する。この図からも、強い雨の雨域が東西に延びていることがわかる。この雨域は山陰側から東南に向かって降下してきたものであり、約 40 分後には瀬戸内海に抜けて減衰している。

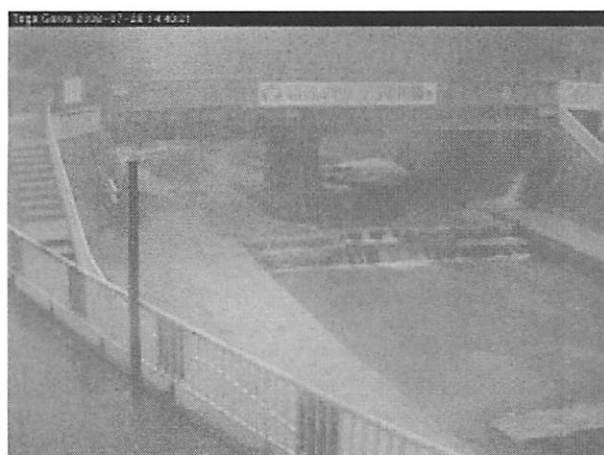
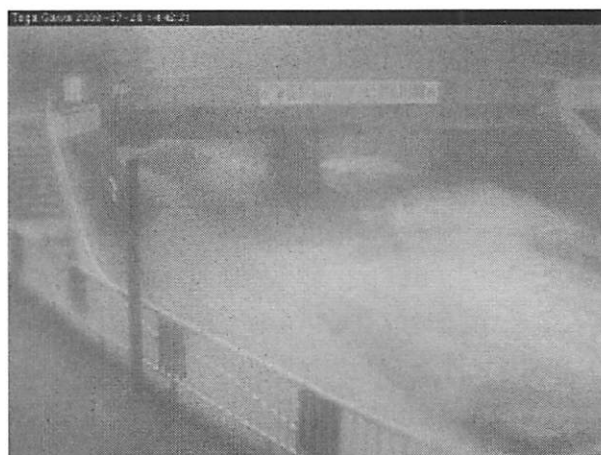
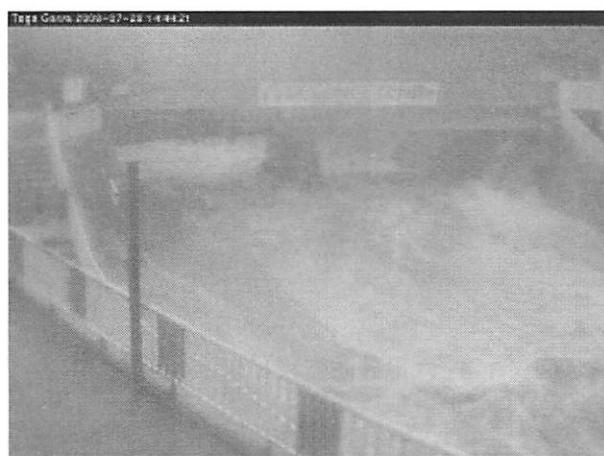
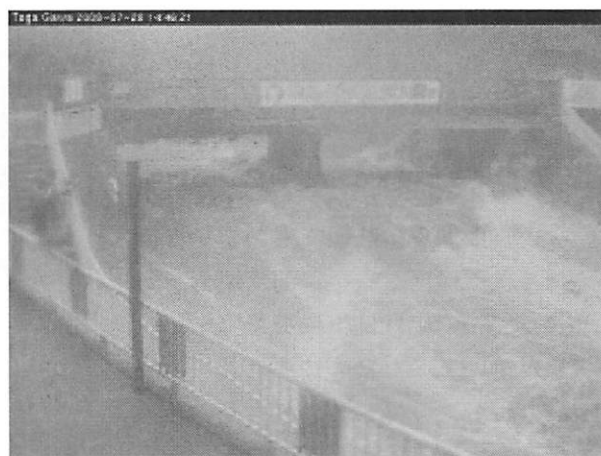
図－１１ 鉄砲水流入直後の水面の様子（甲橋の河川カメラ）

に急増水直後の画像を図－１１に並べた。これより、急激な水位上昇が始まったのは 14:42 分頃と推測できる。その約 10 分前の 14:30 には雨は降っていないが（図－8(a)）、上空では黒い雲が南下しつつあり、周囲が暗くなっていることが神戸市内の方の撮影したビデオに明瞭に写っている<sup>1)</sup>。図－１２はそのビデオの一場面であり、瀬戸内海と六甲山をはさんで黒い雲域がほぼ直線状に張り出している。大阪側はまだ晴れている。

図－１１と図－８に戻ると、14:30 の前には橋の下の遊歩道にはまだ人が残っていたが、雷鳴などもあったためか 14:30 の時点では少なくとも画像内の河川には人がなくなっている。そして、実際に雨が降り始めたのは 14:36 頃であり、14:40 には視界が悪くなるほどの降雨が発生し、2 分後の 14:42 にはすでに大規模な流入が発生している。この甲橋の上流に設置された水位計では 15:00 までの 10 分間で 1.3m 程度の水位上昇が記録されているが（図－7）、監視カメラの画像では 14:44 にはすでに同程度の水位上昇が確認できる。したがって、1m を超える増水は現実には 2 分以内に生じているものと推定できる。この激しい流れの状況はその後 30 分程度続き、河川内に取り残されていた人々を巻き込むこととなった。この間、遊歩道は部分的に冠水状態とな

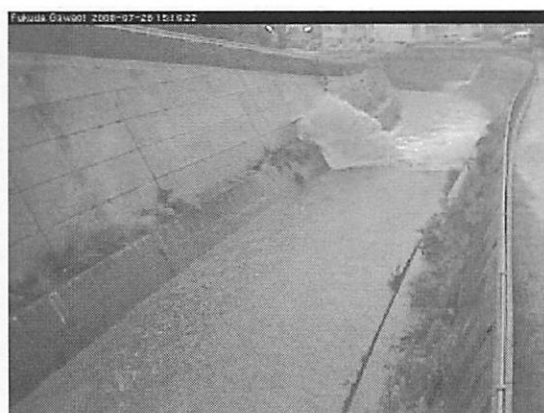
り、それが人々の避難行動を妨げたものと思われる。また、右岸側の側壁に開いた雨水幹線の出口からは水が噴出している様子もわかる。他の例として、図－13に同じく神戸市の河川カメラが同日にとらえた福田川（垂水区内）の雨水幹線からの流入の様子を示す。雨水幹線が圧力管となった状態で非常に強く水を噴出している様子を見事にとらえている。これらより、住宅域で局地的な集中豪雨が発生した場合には、雨水幹線で集められた水が噴流に近い状態で河川に流入することがわかる。

図－13 福田川における雨水幹線からの流入

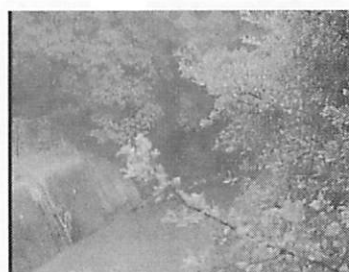
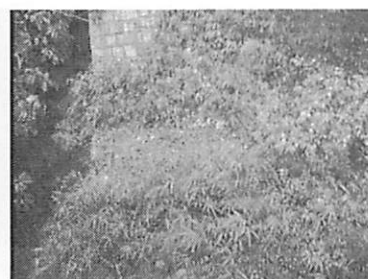
一方、流域上流の山地部に降った雨からの寄与については、砂防ダム監視用のビデオカメラの映像からおよそのことを推定できる。図－14には、妙楽と大月の映像の一場面を示す。妙楽地点では最大でも数センチの水深が発生するに留まり、河床の砂礫がわずかに移動した程度であった。大月地点では大量の降雨は確認できるものの、水面はまったく発生していなかった。ここには示していない宮坂地点の映像でもわずかな流れが確認できる程度だった。前節でも説明したとおり、この年は例年になく降雨が少ない状態が続いていたために、都賀川流域の上流部は十分に乾燥しており、そのため降水の大部分は地下浸透し、表流水となって下流に到達するものはわずかだったと考えることができる。

図－14 六甲砂防監視ビデオの画像

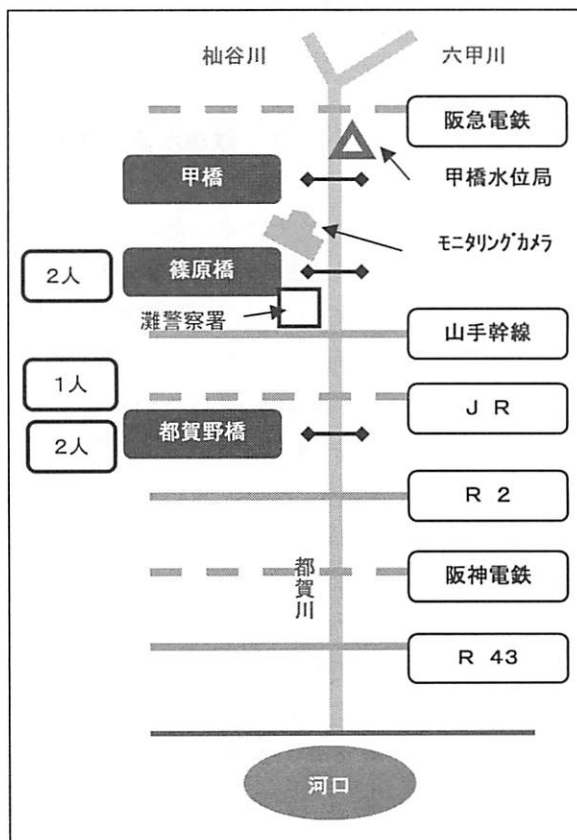
3章で説明したように、今回の出水は異例とも言えるような急激なものであったため、最終的に逃げ遅れた5人の方が亡くなるという痛ましい水難事故が発生した。図－15に事故発生地点の概要を示す<sup>1)</sup>。これを参考に新聞報道等による水難事故の状況を記すとおよそ以下のである。

篠原橋近くでは小学生の児童二人、都賀野橋では保育園児一人と大人の女性が流されて亡くなり、翌々日になって JR 神戸線の高架下の遊歩道で休憩中だったと思われる行方不明の男性が、河口付近の海上で遺体となって発見された。今回の出水では他にも子供を含めた多くの人が流れ、ロープを使って救出などもあった。灘署の発表では、救助された人は 11 人、自力で避難した人は 41 人に上った。都賀川には、他の表六甲河川と比べてかなり多くの階段工が設置してある

図－15 水難事故地点

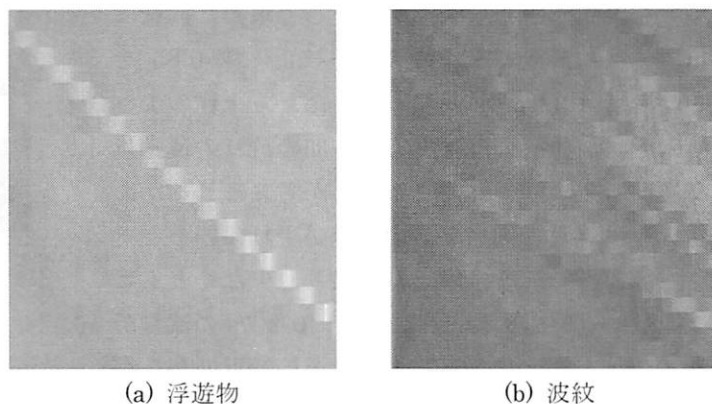
図-18(a)には、ボールの移動軌跡が斜め方向に走る点列として明瞭に現れている。この点列の傾きがボールの移動速度に相当する。計算すると移動速度は秒速5.2メートルすなわち時速19キロとなり、ボールがかなりの高速で移動していることがわかる。図-18(b)は、ボール通過直後の画像を用いて時空間画像を生成したものである。ボールの場合ほど明瞭ではないが、水面の凹凸や泡などの移動が全体的な縞パターンとして現れている。縞パターンの平均的な傾きもボールの場合とほぼ一致している。これより、特に浮遊物がなくても水面に現れる縞パターンの移流速度は表面流速とほぼ等しいと仮定できる。そこで、横断方向に平行に配置した検査線に対しても同様の解析を行い、表面流速分布を求めた。

図-18 時空間画像 (横軸:3m, 縦軸:0.67s)

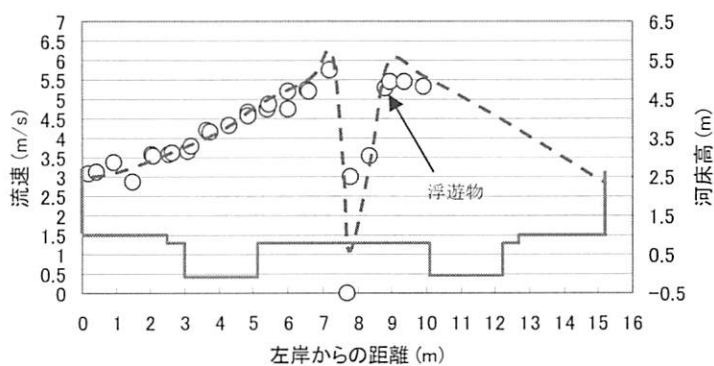
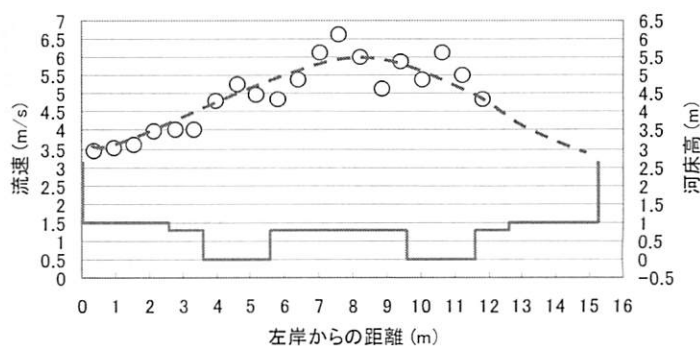
図-19に各アングルに対する結果を示す。多少のばらつきはあるが、最大流速は5~6 m/sに達していることがわかる。ちなみに図-19(a)の矢印は前述の浮遊物のデータである。隣接するデータとの連続性も良く、良好に表面流速が得られている。図-19(a)の中央の速度欠損は橋脚後流の影響である。図-19には底面形状も示しているが、人工的に造り上げた河床であるため複雑な横断形状を呈している。図-20に示す写真からも横断構造物や落差が縦断方向に並んでおり、増水時の流れは非常に三次元性の高い流れとなっていることが予想される。

図-19 表面流速分布

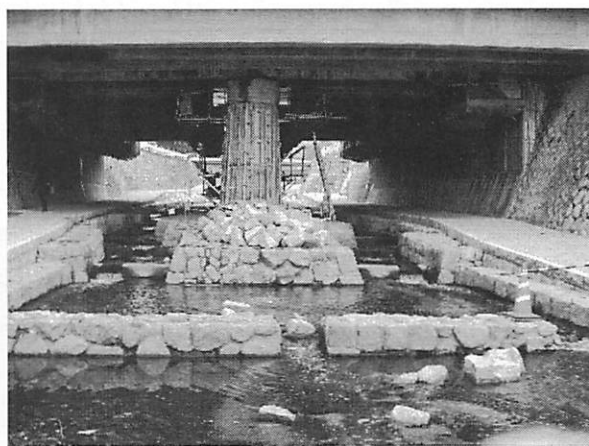
図－20 新都賀川橋下流の河床

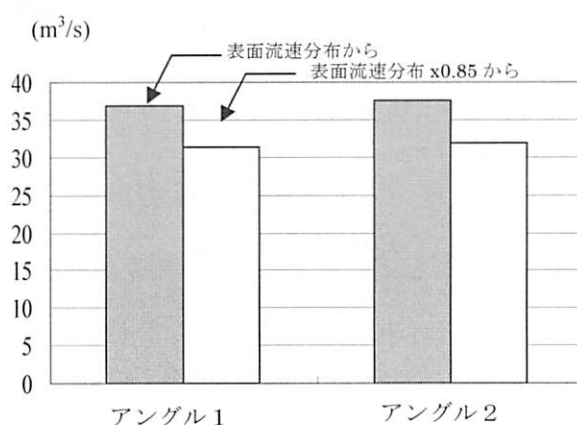
図－19に示した河床横断のデータを用いて表面流速分布から求めた流量を図－21に示す。ただし、撮影の死角部分の流速分布は不明なため、河床形状の対称性を考えて図－19に示した破線のような流速分布を与えて流量を算出した。どちらのアンクルでも表面流速を水深平均値として求めた流量は $37\text{m}^3/\text{s}$ 、河川計測でよく使われる校正係数 0.85 を乗じた流量は $32\text{m}^3/\text{s}$ となった。ただ、上述のように河床形状が非常に複雑で鉛直方向の流れの運動量の交換が活発に行われていることが考えられるため、表面流速は近似的に水深平均流速が現れていると考える方が妥当である。以上の点より、少なくともピーク流量に近い撮影時にはおよそ $40\text{m}^3/\text{s}$ の流量が流れていたと推定できる。これは、等流近似から得られる流量よりはかなり小さい値であり、画像を用いた非接触流速計測法の有用性をあらためて確認することができた。ただ、今回のケースはたまたま放送局のカメラマンによる撮影ビデオを利用できた稀有なケースであり、本来ならば神戸市の河川カメラなども静止画だけではなく、動画撮影機能を有する高性能なものにしていくべきと考える。

図－21 流量の推定値 (校正係数=0.85)

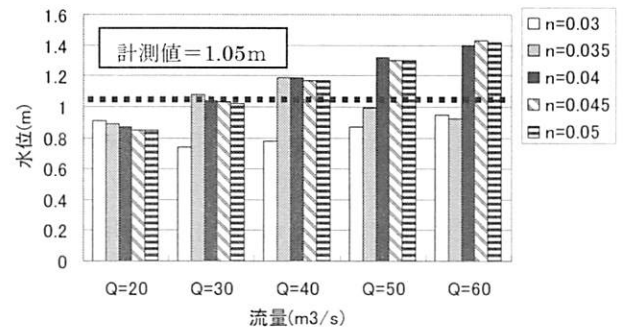
甲橋上流の水位データを比較したのが図-2.4 である。水位計によるピーク水位 1.05m を図中に破線で示すが、この場合は流量  $30\text{m}^3/\text{s}$  のケースの再現性が高い。この流量は画像解析から得られた流量とほぼ一致する。なお、水位が粗度係数に応じて連続的に変化していないのは、河床底面が単純な平面ではなく縦横断に複雑なために局所的な流れの影響がケースごとに異なるからである。ただ、注意が必要なのは前述のように水位データは 10 分間の時間平均データである点である。従って、実際の水位は、この値を上回っている可能性が高い。

図-2.4 甲橋上流の水位データの比較

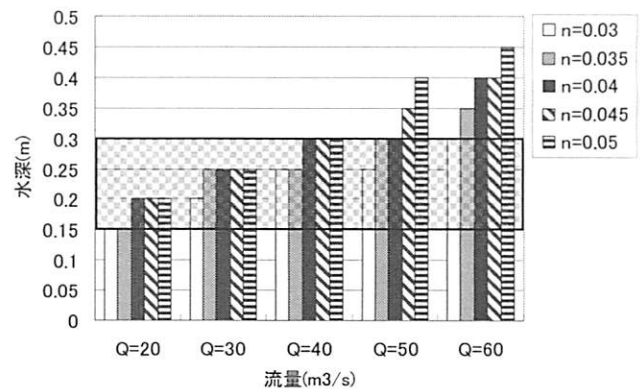
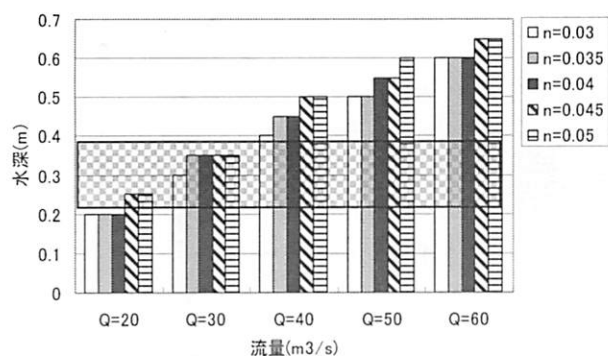
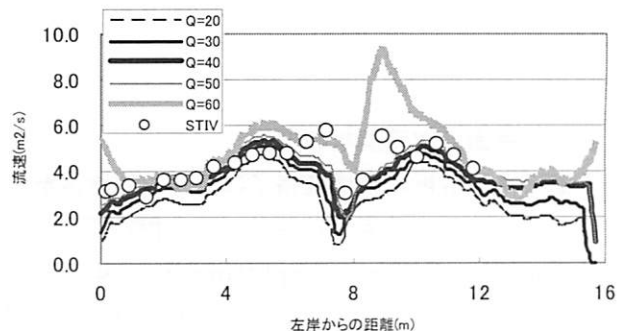
図－２５には甲橋の階段工前面の遊歩道部分における冠水深を比較した。監視カメラから推定できる冠水深の値は 15cm から 30cm 程度なので、その範囲をハッチングで示している。この場合は粗度係数にかかわらず 30～40m³/s が範囲に入っている。図－２６には、新都賀川橋の遊歩道の冠水深を比較した。冠水深はビデオ画像から目測で推定したおよその値である。流量が 30m³/s のケースの多くが範囲内に入っている。一方、画像解析(STIV)でも求めた新都賀川橋の下流部における流速分布を比較したのが図－２７である。解析では粗度係数は 0.035 とした。白丸が表面流速の画像解析結果に対応する。局所的な分布形に違いは見られるが、遊歩道から橋脚にかけての流速分布は流量が 30～40m³/s のケースで実測値とよく合っている。以上の結果を総合して考えた場合、実測値にもバラツキや推定値が含まれるため、最適値の組み合わせを一つだけ選ぶことは難しいが、ここでは危険側のピーク値をとることとして流量は 40m³/s、粗度係数は 0.035 とする。この粗度係数の値は、河道計画時の 0.025 と比べると大きな値となっているが、これは計画流量の 250m³/s の場合とは異なって水深が小さく、粗度の影響を大きく受けるためである。従って、計画流量規模の洪水が発生した場合には、0.035 という粗度係数は逆に過大な値になる。

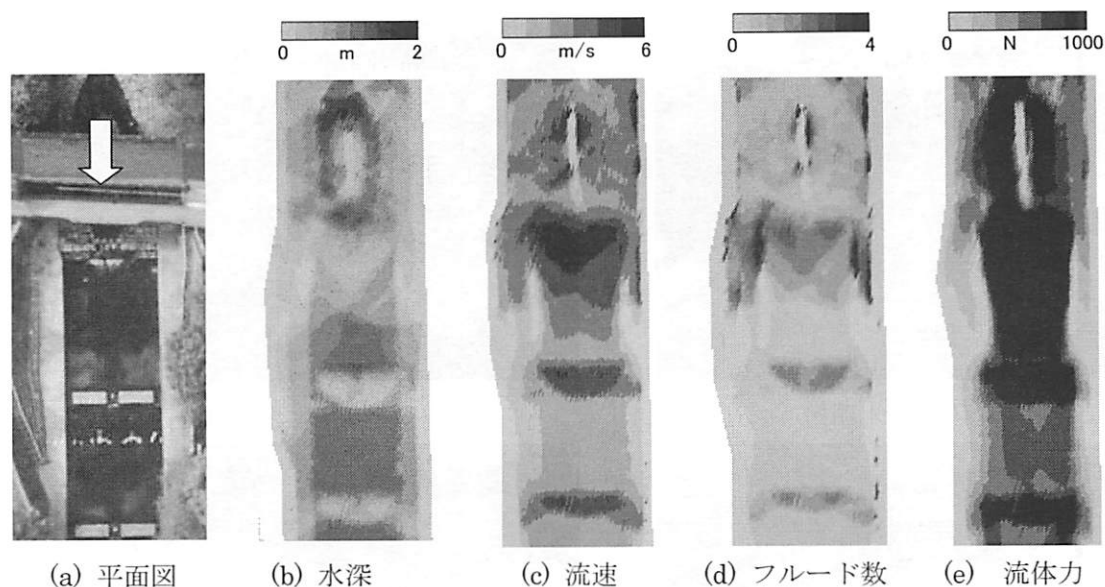
水難事故が発生した当時の詳細な流況を明らかにするために、数値解析結果をいくつかの視点で整理してみる。図－２８はその一例であり、甲橋下流の地点におけるいくつかの水理量の分布を示した。平常時の平面写真を図－２８(a)に示すが、河道の両側に遊歩道があり、下流側の河川中央には横断ブロックが設置されてプール状態になっている。右岸側に避難用に階段工が見られる。ピーク流量が発生したときの水深の解析結果を図－２８(b)に示す。甲橋の橋脚の下流で交差波が発生し、それがプール中央部で交わっている。河道部分の水深は下流側のブロックにせき止められて 1 m 以上となっている。重要な点は遊歩道上でも局所的に水深が最大 80cm 程度まで上昇している点である。水深は浅い場所でも 20cm 程度となっている。これを図－２８(c)の流速分布と照らし合わせると、水深が浅い場所でも流速は 1～2 m/s もあることがわかる。河川中央では、5m/s 以上の流速が発生している。図－２８(d)のフルード数の分布からは、射流と常流が混在しており、遊歩道上でも高いフルード数となっている。水深と流速の分布から、その場所に人がいたと仮定して人体に作用する流体力を推定してみた。人体のモデルとして大人のサイズを想定し、股下までは人の脚を 2 本の円柱、それ以上の水深では直径 40cm の 1 つの円柱とみなして流体力（抗力）を計算した。抗力係数は 1.0 とした。図－２８(e)がその結果である。相対的に水深の低い遊歩道上でも 200N、すなわち約 20kgf の力が作用していることが推定される。

図-28 甲橋における解析値

わかる。男女別では若干男性の方が高い値を示し、10代は平均値の80%程度の値であった。この限界値20kgf(約200N)は、数値解析で示した遊歩道上の人に働いたであろうと思われる流体力の下限値に相当する点に興味深い。上の実験からこの20kgfという値は、現場では一步も前に進めない状態の力と考えることができる。例えば、水深が50cmで流速が1.6m/sの場合がこの流体力に相当する。増水時に遊歩道にいた人は、最低でもこのような流体力が働く場所を通過して避難しなければならなかったはずである。図－2 8(e)からは、遊歩道上でも20kgfを上回る場所が局所的に分布しているため、現実には増水後に避難行動を開始して
