# 九州における大規模災害とその対応

国土交通省九州地方整備局  
河川部長

土木学会  
水工学委員会・海岸工学委員会  
2014 年 8 月

## Great Flood and Emergency measures in Kyushu region

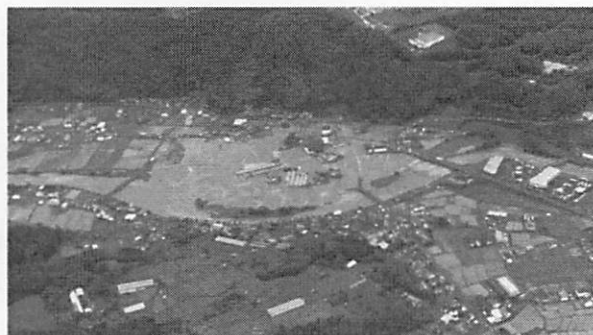
7月3日の出水では、花月川左岸 5k800 付近で 160m、右岸 6k200 付近でも 200m にわたり堤防が決壊し、さらに 13 箇所から洪水流が越水したことにより、日田市街地を含む花月川沿川で浸水面積 121.3ha、全壊 1 戸、床上浸水 414 戸、床下浸水 306 戸の被害が発生した。さらに、7月14日の出水でも再び洪水流が越水し、浸水面積 78.8ha、床上浸水 101 戸、床下浸水 181 戸の被害が発生した。堤防等の被災は、7月3日に発生した 2 箇所の堤防決壊を含め、7月3日、14日の両日であわせて 18 箇所の護岸崩壊等が発生した（写真-1～3）。

写真-1 花月川 8k000 付近堤防決壊状況（7月3日）

7月3日及び14日の出水に対し、花月川では、河道掘削、築堤及び横断工作物（堰・橋梁）の改築等により家屋浸水被害を解消することとしている（図－4）。現在まで浸水被害が甚大であった地区を中心に、河道掘削及び築堤を実施してきている。今後は用地取得が必要な箇所の築堤等を進めるとともに、流下阻害となっている橋梁及び堰の改築を本格的に実施していく予定である。また、花月川の支川である有田川（大分県管理）についても、花月川と同様に甚大な浸水被害が生じており、国土交通省で実施する事業と同程度の安全度を目標に河道掘削、築堤及び横断工作物の改築等が進められている。

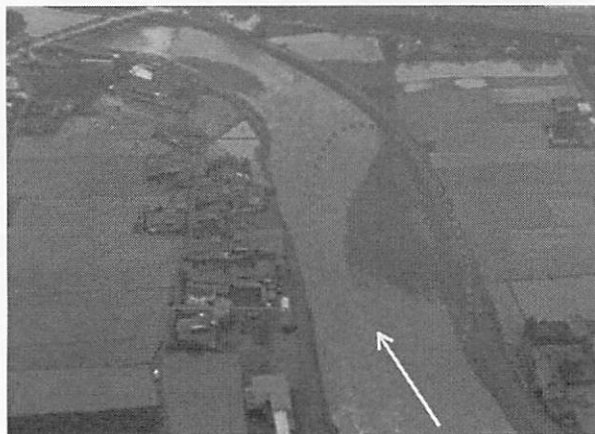
堤防決壊箇所付近は、平均河床勾配が 1/90 でセグメント1の区間である。準二次元不等流計算による検証（再現計算）によると、今回の洪水では  $6\text{m}^3/\text{s}$  以上もの高流速が局所的に発生しており、河床、河岸等に非常に大きな外力が作用したと推察される。さらに、急流河川特有の河床洗掘や河岸浸食等に伴う河床変動が発生し、湾曲部内岸側への洲の発達やそれに伴う洪水流の編流も生じている。

堤防が決壊した左岸 5k800 付近や右岸 6k200 付近の痕跡水位は、ほぼHWLであり越水は生じていない。しかし、先に述べたような非常に大きな外力と河川特性から、洪水の中に内岸側に洲が形成され、一方で外岸側の堤防基礎部の浸食が進行し、堤防の決壊に至ったものと推察される（写真-2、3）。

写真-2 花月川 5k800 付近堤防決壊状況（7月3日）

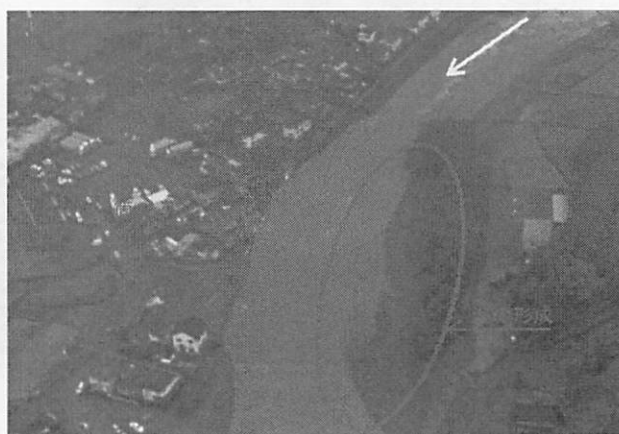
写真-3 花月川 6k200 付近堤防決壊状況（7月3日）

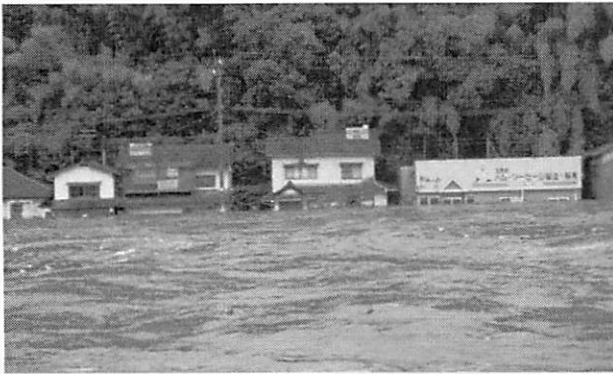
7月3日、7月14日のいずれの出水においても、最下流部の中津市街部での被害は軽微であったものの、青の洞門で著名な曾木（青）地区をはじめとする山間部の山国川沿いに連続する集落では、至るところで山国川からの越水が生じ、甚大な浸水被害が発生した。7月3日の出水では、床上浸水216戸、床下浸水120戸の合計336戸の家屋浸水が生じ、7月14日の出水では、床上浸水242戸、床下浸水102戸の合計344戸の家屋浸水が生じた。7月3日の出水と7月14日の出水における浸水区域はほぼ重複しており、多くの家屋が10日余りの短期間に二度にわたって甚大な浸水被害に見舞われる事態となった（写真－4、5）。

写真-4 山国川 15k800 付近（樋田地区）  
浸水状況（7月3日）

7月3日及び14日出水に対し、家屋の床上浸水被害の解消を目的として、河道掘削、築堤及び横断工作物の改築により、流下能力を確保することとしている。現在下流部の青地区及び蕨野地区等において堤防整備を実施しており、観光地である青地区については、今年度で築堤を完成する予定である。引き続き、堤防整備に必要な用地取得を進め、河道掘削、堤防整備等を進める（図-6）。

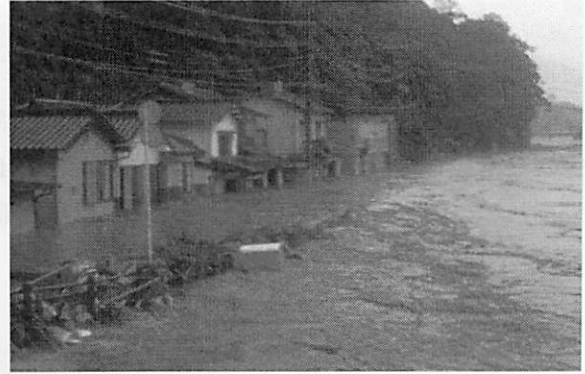
写真-5 山国川 15k800 付近（樋田地区）  
浸水状況（7月14日）

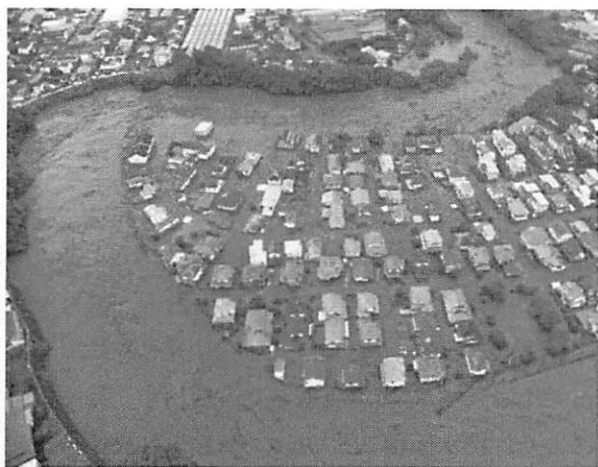
熊本市街部から大津町の白川では、平成 14 年に策定された河川整備計画に位置付けられた事業が完了していない区間を中心に堤防からの越水や河道からの溢水が生じた（写真-6）。また、上流部の黒川では阿蘇市区間でほぼ全川にわたって大規模に氾濫し、甚大な被害が生じた（写真-7）。白川水系全体で全半壊 183 戸、床上浸水 2,011 戸、床下浸水 789 戸の合計 2,983 戸の家屋被害が生じた。

写真-6 白川 21k000 付近浸水状況

この出水に対し、白川では、国土交通省及び熊本県において、河道掘削、築堤及び横断工作物（橋梁）の改築等を集中的に実施することにより流下能力を確保し、家屋浸水被害を軽減することとしている（図-8）。また、黒川では、熊本県において、遊水地、輪中堤、宅地嵩上げ及び河道掘削等を集中的に進め、家屋浸水被害を軽減することとしており、いずれも鋭意事業進捗を図っているところである（図-9）。国土交通省が管理する区間では、越水が生じた箇所については、昨年度の出水期までに約 2km の暫定堤防の施工が完了しており、現在、河道掘削及び完成堤防の整備とともに市街部の用地取得を実施している。また、今年度より流下阻害となっている橋梁の架け替えに着手することとしている。

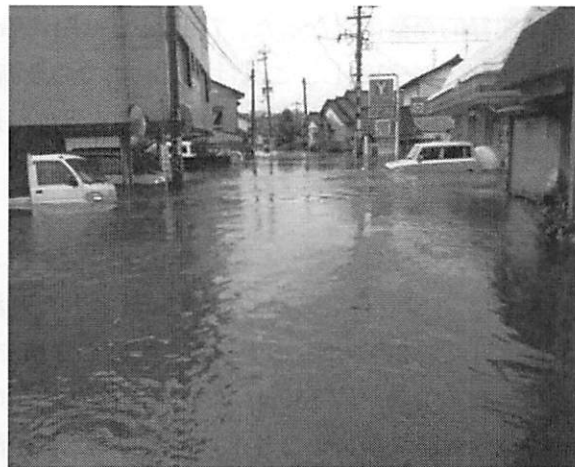
写真-7 黒川右岸 11k4000 付近浸水状況

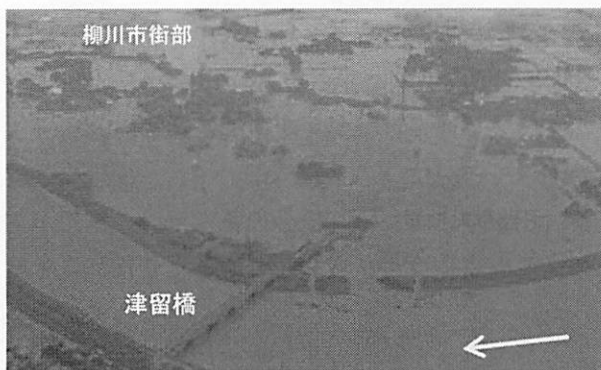
矢部川では長時間にわたり、はん濫危険水位を超える非常に高い水位が続き、14日の13時20分頃、津留橋上流右岸7k300付近の堤防が約50mにわたり決壊した。これは、九州の直轄管理河川としては、平成2年の六角川以来22年ぶりの大規模な堤防の決壊であった。また、福岡県が管理する矢部川派川沖端川でも、左岸中山地先の堤防が約150m、左岸本郷地先でも約30mにわたって堤防が決壊した。柳川市、みやま市等では、これら堤防決壊による外水はん濫や内水はん濫等により、浸水面積2,579ha、床上浸水697戸、床下浸水1,111戸に及ぶ甚大な被害が発生した。また、矢部川においては堤防決壊のほか、全川にわたり漏水等も発生した（写真-8～11、図-11）。

写真-8 矢部川 7k300 付近堤防決壊状況

矢部川の堤防決壊は、前述した特異な基礎地盤に加え、今時出水が計画高水位を超えた水深が最も大きく、かつそれを超えていた継続時間も最も長い区間にあり、堤防の設計外力を超える非常に大きな外力が作用し、それらが複合的に重なったことによる基礎地盤からのパイピングが堤防決壊の主因であるとまとめられた。

堤防決壊箇所（右岸 7k300 地点）については、川表側の遮水矢板と高水護岸により、基礎地盤上部の砂層及び砂礫層からの河川水の浸透を遮断するとともに、応急復旧で埋め戻した落堀の土砂、根固めブロック等を除去し、基礎地盤も含め良質土で置き換え、堤体を再構築した。新たに構築した堤防法面は一枚法とし、川裏堤脚部の砂層上部にはトレンチ工（ドレーン工）を設置し、浸透水の安全な排水を図り、基礎地盤への浸透に対する漏水等を抑制することとした（図-18、写真-12）。

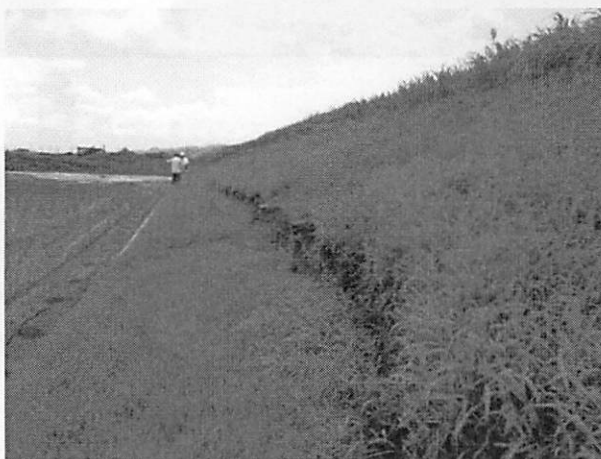
写真-10 矢部川 11k 800 付近川裏法尻陥没状況

矢部川では、右岸 7k300 地点の破堤の他にも、多くの地点で漏水等が発生した。右岸 11k800 付近においては、堤内地の水田では噴砂を伴う漏水が多く発生し、盤ぶくれも生じた。当該地点については、堤防を横断する形で河岸から川裏に連続して透水性の高い砂礫層及びその上部にシルト質砂層が分布していた。被災は砂礫層で浸透水の圧力が大きくなり、堤防法尻付近で砂礫層上部を覆っていた被覆土層を破壊した基礎地盤からの浸透が主要因と考えられた。そのため、本復旧に当たっては、川表側の遮水矢板と高水護岸により、基礎地盤上部のシルト質砂層及び砂礫層からの河川水の浸透を遮断し、亀裂・陥没した箇所は現堤防と同程度の透水係数の材料を用いて一枚法化により再構築することとした。また、礫質土の堤体からの浸透による堤体法尻部の湿潤線上昇と基礎地盤の浸透による漏水等を抑制する観点から、川裏堤脚部のシルト質砂層上

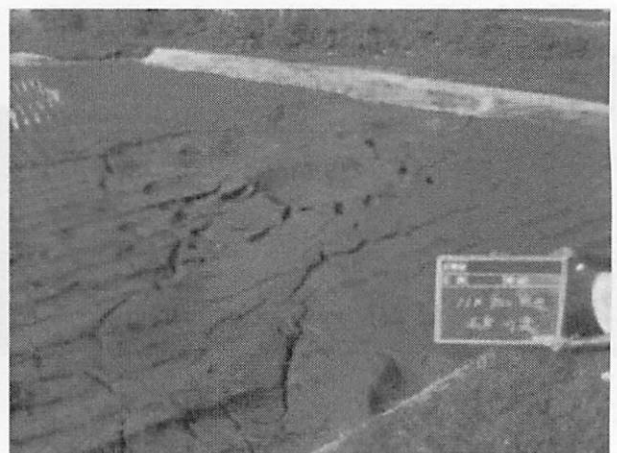
写真-11 矢部川 11k 800 付近堤内地漏水状況

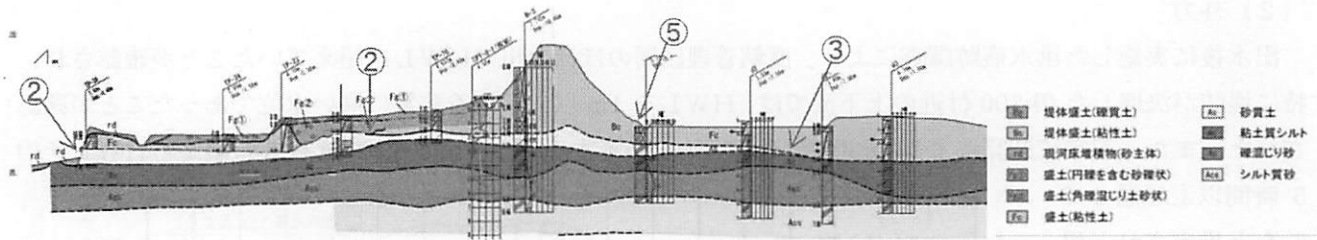
図-15 堤防土質横断面図

調査の結果、以下に述べる複雑かつ特異な基礎地盤構成であることが明らかとなった（図-14、15）。

①堤防を横断する形で基礎地盤の比較的上部に水が浸透し易い砂層（As層）が1m～1.5m程度の厚さで分布していた。

②川側のトレンチ調査等により、上記砂層（As層）は河岸まで連続し、また、堤防川表のり尻付近では表層礫層（Fg層）と連続していることも確認された（河川水が直接、砂層（As層）に浸透しやすい状況）。

③宅地側のトレンチ調査等により、上記の砂層（As層）は連続していないことが確認された。すなわち、川側から砂層内を浸透してきた水がせき止められる地層構成となっていた。

④砂層（As層）の透水係数は平均的には $10^{-3}(\text{cm/s})$ オーダーであったが、川表側には $10^{-2}(\text{cm/s})$ オーダーの粗い粒径の砂が部分的に存在していた。

⑤砂層（As層）の直上に位置する粘土層（Fc層）は、堤防のり尻部周辺では層厚が1m程度と比較的薄かった。

⑥堤体は粘性土で築造されている。また、堤体土（Bc層）の透水係数は $10^{-5}(\text{cm/s})$ オーダーであり透水性は非常に低い。

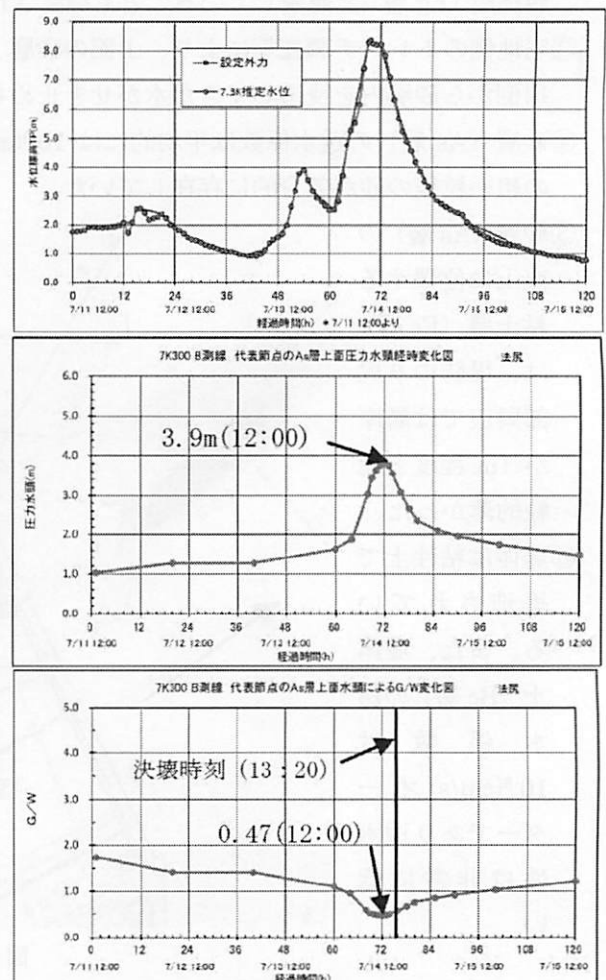
図-16 外水位・圧力水頭・ $G/W$ の変化

堤防決壊箇所の断面で平均的な透水係数を用いたケースを見ると、堤防のり尻付近の砂層（As層）上面の圧力水頭は、堤防決壊の約1時間20分前に最大値3.9mとなり、 $G/W$ （ $G$ ：被覆土層の重量、 $W$ ：被覆土層底面に作用する揚圧力）の最小値も同時刻で0.47と1.0を大きく下回っており、堤防が決壊する前から、堤防のり尻付近で漏水さらには噴砂が発生していたものと推察される（図-16）。

の $G/W$ は1.0を上回り解析でも漏水は発生していない。さらに、全てのケースで、浸透による堤体のすべり破壊に対する安全率は堤防が有すべき1.2を満足している。

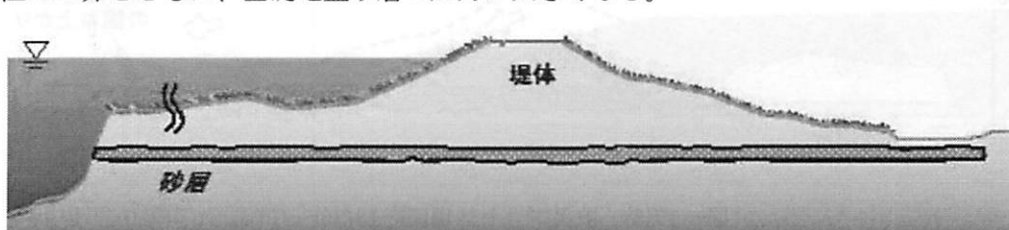
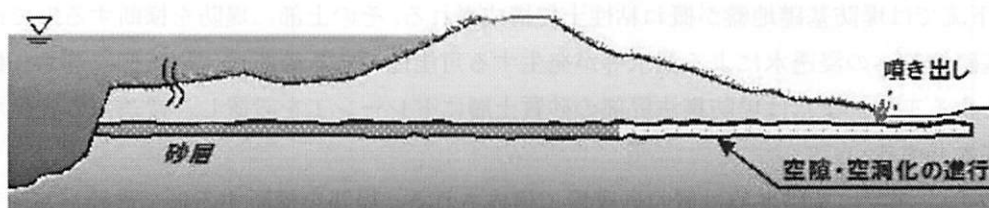
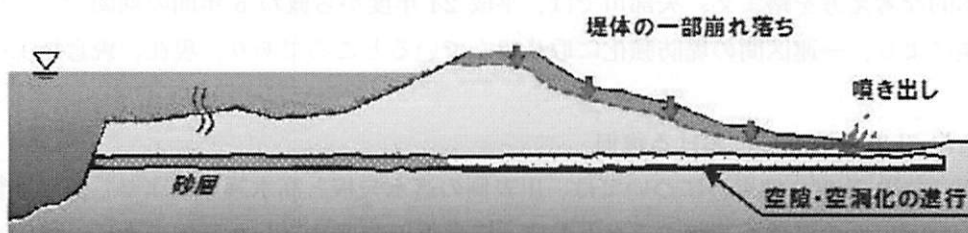
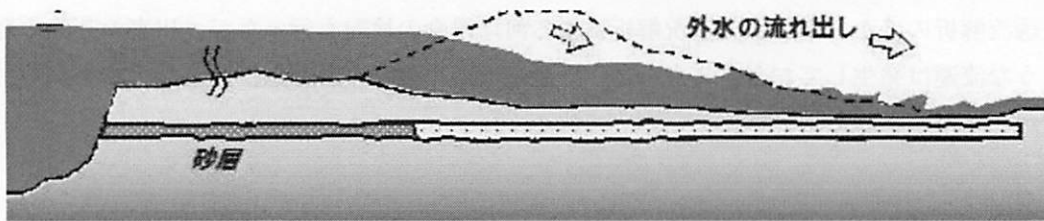
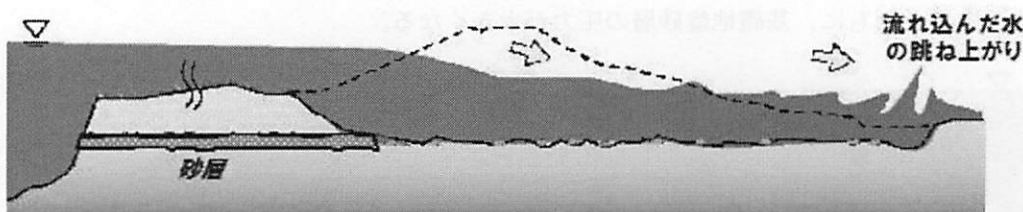
- ・河川水位の上昇とともに、基礎地盤砂層の圧力が大きくなる。

- ・基礎地盤砂層の圧力水頭 ( $W$ ) が、のり尻部の上載加重 (被覆土層の重量:  $G$ ) を上回り、盤ぶくれおよび漏水が生じる。
- ・漏水口より砂層の土粒子が噴出し、さらに連動して砂層の土粒子の細粒分が浸透流速により移動、噴出する。その結果 $A$ 層に空隙ができ、堤体の下への空隙・空洞化が進行する。

- ・堤体下の空隙、空洞が大きくなり堤体を支持することができず堤体が沈下・陥没する（裏のりから堤体中央へと徐々に進行する場合と、堤体が一気に沈下・陥没する場合が想定される）。

- ・堤体が沈下、陥没した結果、そこから河川水が集中して流れ出すとともに、堤体を洗掘し決壊に至る。

- ・決壊口から河川水の流れ出しにより基礎地盤の砂層および堤体が洗掘されて、徐々に決壊口が拡大していく（基礎地盤砂層が洗掘され、上部堤体が崩壊したことも想定される）。また、地盤も洗掘され落堀が形成される。
