# 2015 年関東・東北豪雨災害における鬼怒川の堤防被災状況の把握と そのメカニズムの検討

Field Survey on Levee Breach in the Kinu-gawa River by Kanto-Tohoku Heavy Rainfall Disaster, 2015  
and Study on the Failure Mechanism

二瓶泰雄（東京理科大学）  
Yasuo NIHEI（Tokyo University of Science）

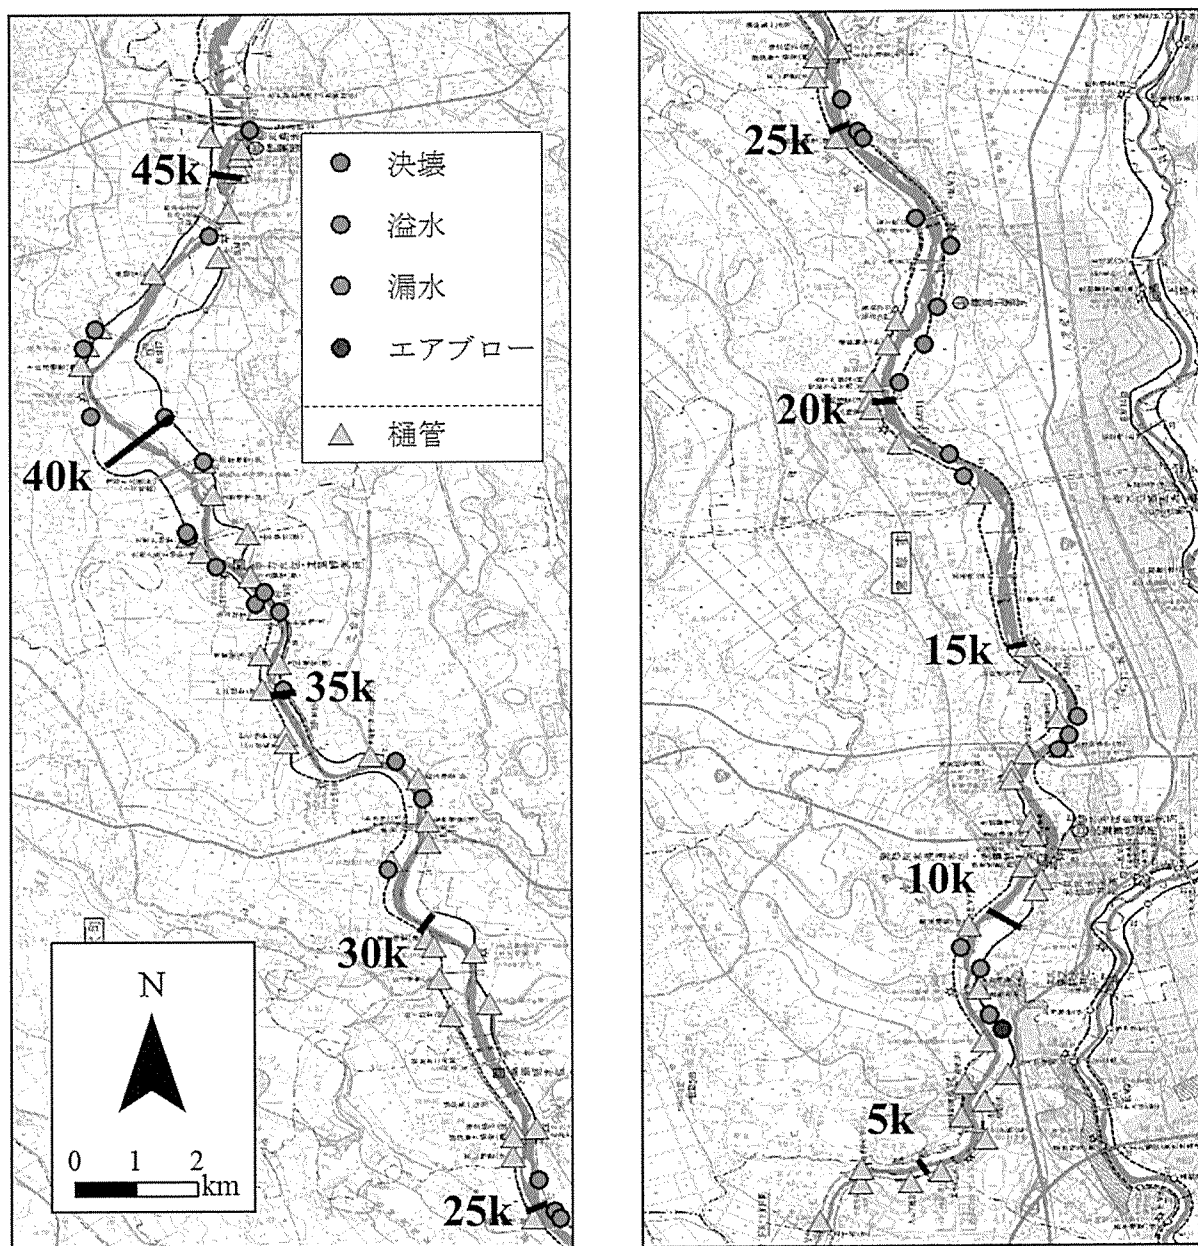
図3 鬼怒川における河川堤防の被災状況マップ

漏水地点との比較のために、樋管・樋門などの位置も表示している。これより、鬼怒川における堤防決壊は1箇所（21k左岸，常総市三坂町地先）であり，ここでの被災状況や決壊プロセス，そのメカニズム検討用の実験等の詳細は4章において記述する。溢水は7箇所（45.9k左岸筑西市伊佐山地先，44.1k左岸筑西市船玉地先，40.6k右岸結城市上山川地先，32.8k左岸下妻市前河原地先，25.35k左岸及び24.75k左岸若宮戸地先，23.1k右岸常総市向石下地先）で発生した。エアブローは1箇所（7.75k左岸）であり，堤防天端のアスファルト舗装に生じた割れ目からエアブローが確認された（図4）。漏水は，全部で23箇所が発生しており，発生地点は7k～41kと広範囲にわたっている。

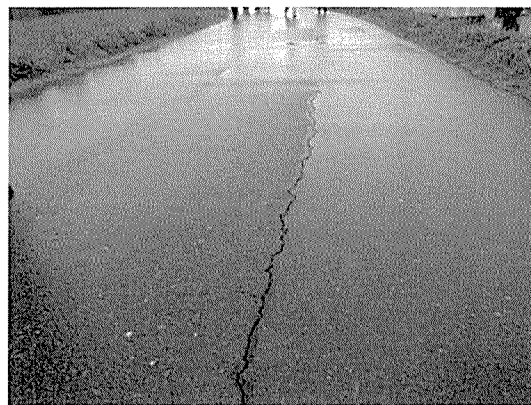
図4 エアブロー発生地点（鬼怒川 7.75k 左岸）

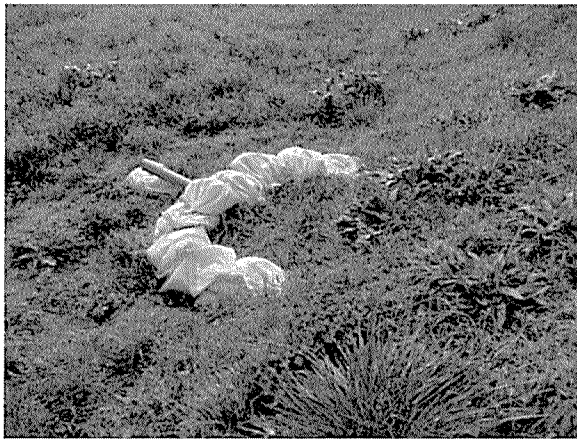
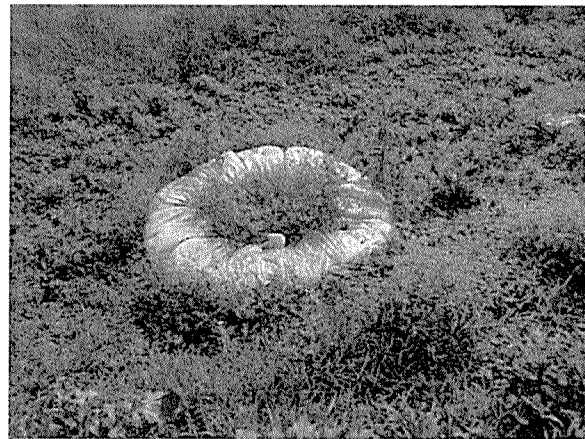
図7 漏水対策 (20.15k 左岸)

漏水時には対策として、図7に示すように、漏水地点周囲に月の輪や釜段が作られる。一般に漏水量や漏水地点数を正確に把握することは困難であるが、月の輪や釜段の数から、最低限の情報（地点数や水量の大小）は把握できる。そこで、月の輪などが設置された漏水地点に出向き、現地観測を行った。観測日は発災から2～3ヶ月経過した2015年11、12月とし、月の輪や釜段の数やサイズ、位置を測ると共に、堤防断面形状や堤防表のり面・裏のり面の痕跡水位を計測した。ここでの測量には、VRS方式RTK-GNSS (Trimble社 R4 および R6, TOPCON社 HiPerV GGDMD型) を用いた。また、痕跡水位計測では、発災から時間が経過しているため必ずしも痕跡が明確でない地点が多かったため、表のり面における未計測地点では、別途行った河道痕跡調査結果を内挿した結果を用いる。得られた結果を図8のように、堤防断面形状上に、表のり面の痕跡水位や月の輪（もしくは釜段）の位置をプロットする。地点によっては、裏のり面の痕跡水位も図示する。

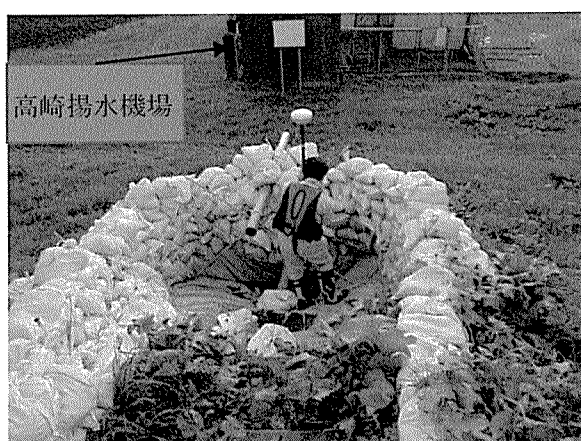
これらの結果を取りまとめて得られた各漏水地点の概況を表3に示す。ここでは、噴砂の有無、のり崩れの有無（規模としては、1m以下の範囲では「小」、それ以上では「大」）、月の輪と釜段の数の和、樋管等の情報を表示する。また、表のり面の痕跡水位と月の輪との比高差 $dh$ 、平均動水勾配 $i (=dh/L)$ 、裏のり面の勾配 $K$ も示す。漏水箇所は23地点であるが、表中では38.15kと38.17kを分けており、計24箇所の結果を示す。まず、全地点中樋管・揚水機場の影響を受けているケースは6地点で見られ、そのうち、3地点 (No.12, 18, 19a) はこれら施設直上での漏水が発生していた (図9)。残りの3地点 (No.19b, 22, 23) では、施設から離れた地点に月の輪や釜段が位置しており、その周囲の裏のり面では明確な洪水痕跡がいずれも確認されている (図10)。この痕跡は、洪水中に樋管が閉められたため内水氾濫が生じたときのものと考えられる。鬼怒川本川の水位低下後に樋管が開けられると、冠水していた裏のり面側では水位が急激に低下するため、堤体中の残留間隙水圧の影響で漏水が発生したものと推測される。詳細なメカニズムの把握には、室内実験等による検討が必要である。

図9 揚水機場近傍の月の輪 (37.5k 右岸)

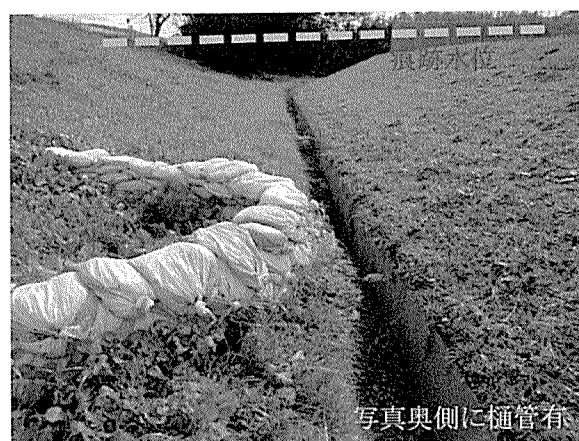
図10 裏のり面の冠水状況 (38.17k 右岸)

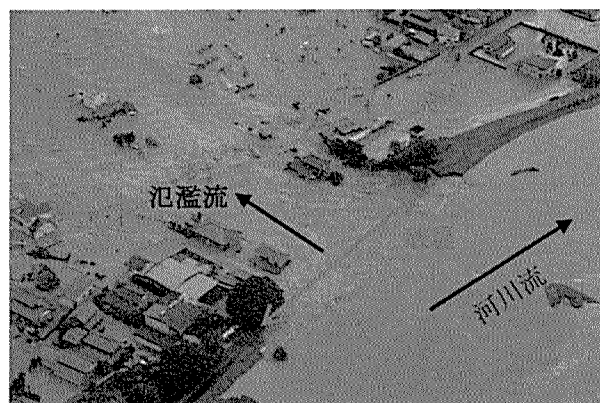
図1-4 決壊時の斜め航空写真（9月10日 15:07 撮影，国交省関東地方整備局提供<sup>13)</sup>）

図1-4は決壊時における斜め航空写真<sup>13)</sup>を示す。これは9月10日15時07分に撮影されたものであり，当日，決壊が12時50分ごろに発生したとのことから<sup>12)</sup>，この写真は決壊後2時間強経過後の写真である。このように，決壊地点から堤内地側に氾濫流が流れ込んでいる様子が分かる。また，氾濫流は概ね堤防を垂直に横切る流向となっている。次に，堤防上より撮影された堤防決壊前後の写真を図1-5に示す。このように，当日

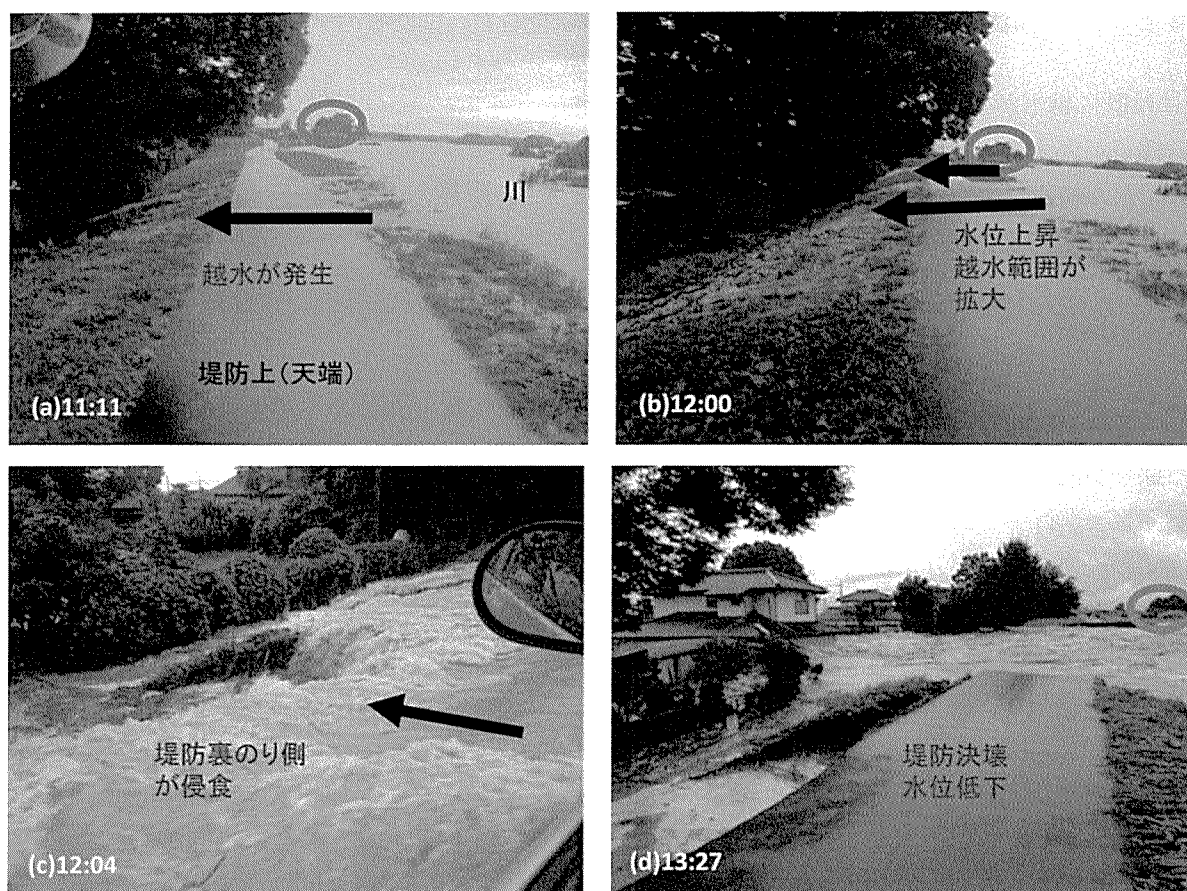
図1-5 決壊前後の様子（国交省関東地方整備局<sup>12)</sup>）

11:11には既に越水が生じており、天端から裏のり面を流れ下る様子が伺える。それから約50分後の12:00の時点では、越水の範囲が縦断方向に広がると共に、表のり面側の植生の水没範囲も広がっており、水位が上昇していることが分かる。また、図中の黒矢印のように、二股に分かれた形で越水が生じていた。ほぼ同時刻の12:04では、越水が生じていたところの一部で、裏のり尻部で窪んでいる部分が見られ、そこに越流水が周囲から集まっている様子が伺える。これは、裏のり尻部付近において侵食が発生・進行中であるものと考えられる。そこから約45分後の12:50ごろに決壊した。その後の13:27では、堤防の決壊幅が広がり、かつ、水位が低下したことが分かる。また、写真手前側を見ると、表のり面側の堤体土や天端を舗装しているアスファルト部分は残っているものの、裏のり面側の堤体土が大きく侵食されている様子が伺える。

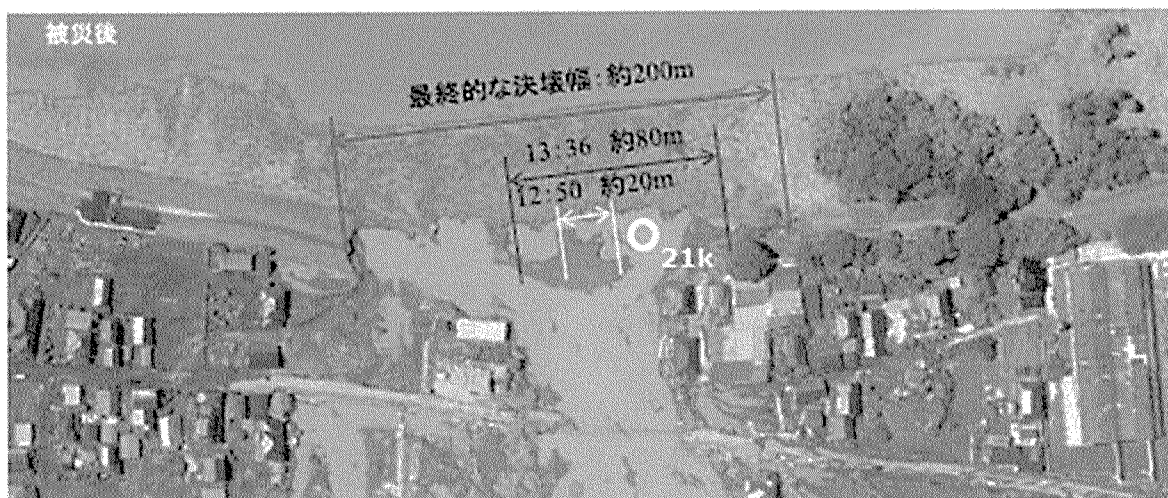
図 16 破堤幅の時間変化 (国交省関東地方整備局 14)

堤防決壊の拡幅状況としては、図 16 に示すように、破堤開始当初 (12:50) は約20mであったが、その後の13:36時点では約80mに広がった。その際には、破堤幅は下流側よりも上流側への広がり幅が大きい。これは、決壊開始箇所は、図 15 の12:00時点の奥側の矢印であり、その上流側 (図では手前側) も既に越水により裏のり面侵食が生じていたことが関係している。また、同図で示したように、横越流よりも正面越流が卓越したことも影響している。堤防はその後も破堤幅は拡大し、最終的な破堤幅は200mに達した。

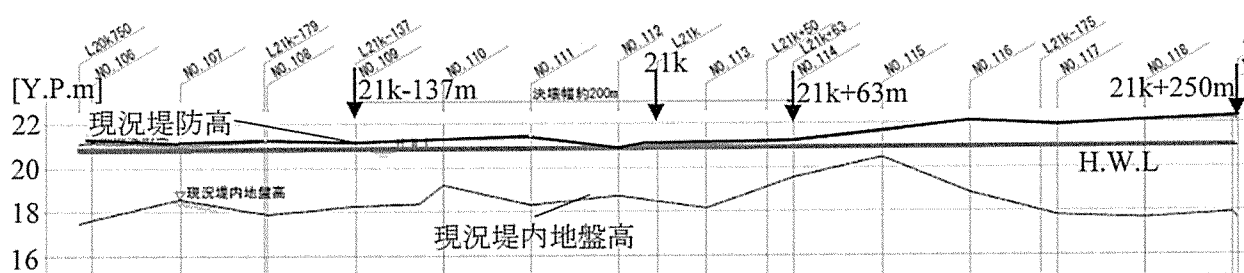
図 17 決壊地点近傍における痕跡水位分布 (国交省のデータ 12)

決壊地点における越水状況を把握するために、図 12 に示す痕跡水位データより、決壊地点近傍のデータをクローズアップしたものを図 17 に示す。このように、決壊地点やその近傍の堤防天端高は計画高水位に

近いところがあり、そこでは痕跡水位が堤防高を上回っている。そのため、決壊地点やその周辺では越水しており、この時の越流水深は約20cm程度であった。また、決壊が始まったのが12:50ごろであり、当日の11:11には越水が確認されていることから、決壊までの越水時間は約2時間程度であったものと推測される。鬼怒川決壊地点における堤体材料としては、図18に示すように、裏のり側が砂質土で覆われており、前述したように、この裏のり側から侵食が始まった<sup>14)</sup>。

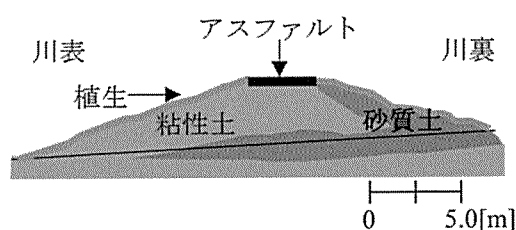
図 18 鬼怒川決壊地点の断面形と堤体材料 (下流側断面 14)

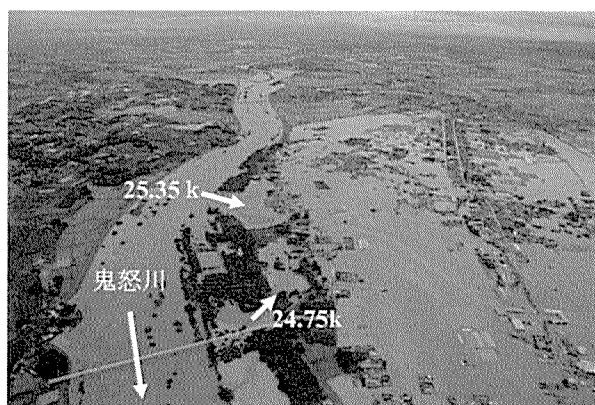
図 2 5 は洪水時における若宮戸地区の斜め航空写真である。このように、写真上流側の 25.35k 付近と下流側の 24.75k 付近において溢水が発生し、鬼怒川左岸側において洪水氾濫が広域にわたり発生している。国交省<sup>6)</sup>によると、元々、この区間は自然堤防が存在したが、上流側 25.35k 地点では、河川区域外においてソーラーパネル設置のために自然堤防部分の掘削が長さ 200m にわたり行われた (H26 年 3 月頃)。緊急措置として、H26 年 7 月には大型土嚢が設置され、その土嚢高さは掘削前の自然堤防の低い箇所とほぼ同じであった。また、下流側の 24.75k はこのソーラーパネル設置とは関係がないが、部分的に標高の低い箇所が存在している。

図 2 5 若宮戸地区の溢水状況の斜め航空写真 (9 月 10 日 15:07 撮影, 国交省関東地方整備局提供<sup>13)</sup>)

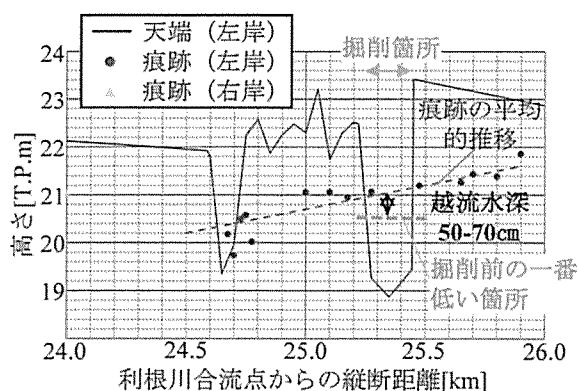
天端高 (自然堤防区間も含む) の縦断変化を示す。図中には、掘削前の自然堤防の一番低い箇所の高さ (≡土嚢設置高さ) も合わせて表示している。これより、ソーラーパネル設置箇所の 25.35k では痕跡水位は土嚢高さを 50-70cm 上回っている。これより、元々の自然堤防が掘削される前の状態でも溢水が生じていたものと考えられる。ただし、溢水後にどのように自然堤防部分が侵食されるかについては不明である。また、下流側の 24.75k においても痕跡水位が最も低い箇所より高く、こちらでも溢水が生じていることが確認された。

図 2 6 溢水地点周辺における痕跡水位と天端高の縦断分布 (掘削箇所、掘削前の一番低い箇所 (≡土嚢設置高さ) も表示している)
