# 2018 年西日本豪雨による 河川災害の概要と課題

岡山大学 教授

前野詩朗

# Characteristics of River Disasters Caused by West Japan Torrential Rain in July 2018

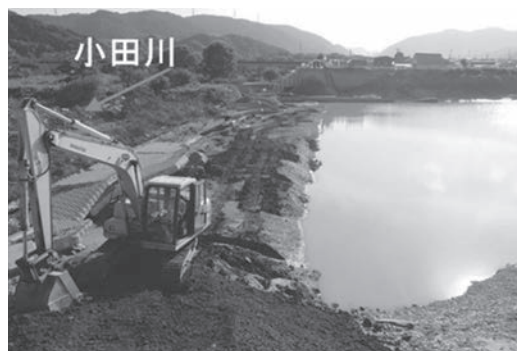
図 3.7 は小田川 3.4 km 左岸の決壊状況を示している。また、図 3.8 は高馬川右岸の決壊状況を示している。この箇所では、小田川の左岸が約 100m、高馬川の右岸が約 55m、左岸が約 20 m 決壊した。図 3.9 は、住民が避難する際に右岸堤内地から堤防上へ移動し、その直後に決壊に遭遇した状況がドライブレコーダーに記録された映像である。図より、7月6日の深夜 12 時前に既に決壊していたことがわかる。決壊箇所に遭遇する直前のドライブレコーダーの映像によると、右岸堤内地は浸水していなかったため、決壊直後の状況の貴重な映像といえる。また、この時点で、小田川左岸堤防と高馬川左岸堤防上を数台の車が行き来しており、小田川と高馬川の合流点付近の決壊は、高馬川右岸から始まったことがわかった。さらに決壊しているにも拘らず数台の車が行き来していたことより、危険な情報が住民に伝わっていなかったことがわかる。決壊箇所には堤内地側へ下る小道があり、周辺よりやや堤防が低かったことが堤防調査委員会<sup>5)</sup>により示されている。小田川の 3.4km 左岸については、高馬川の右岸が決壊してから 2 時間 30 分程度経過したときに決壊箇所を越流し、堤内地側の堤防が削られて堤防天端のアスファルト舗装が滑落している状況を報道の映像が捉えていたため越水が決壊の主要因であると判断できた。図 3.10 は高馬川の痕跡調査結果を示している。図より、痕跡水位は合流点から 900m 付近まではほぼ水平であることがわかる。自己流による流れだけであれば、ほぼ河床勾配に沿った痕跡となるため、小田川のバックウォーターの影響を受けたと判断される。また、上流側の痕跡水位は堤防天端より低く、越水は自己流によるものではないこともわかる。

図 3.7 小田川 3.4 km 左岸の堤防決壊状況

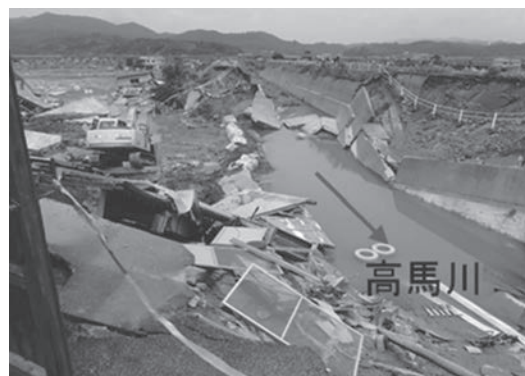
図 3.8 高馬川右岸の堤防決壊状況

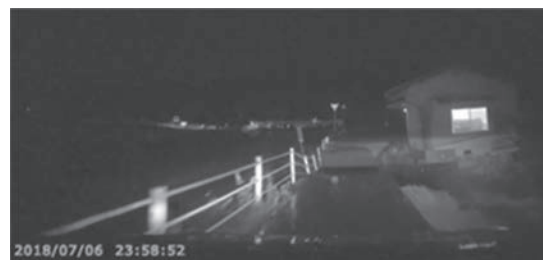
図 3.9 高馬川右岸の決壊直後の状況

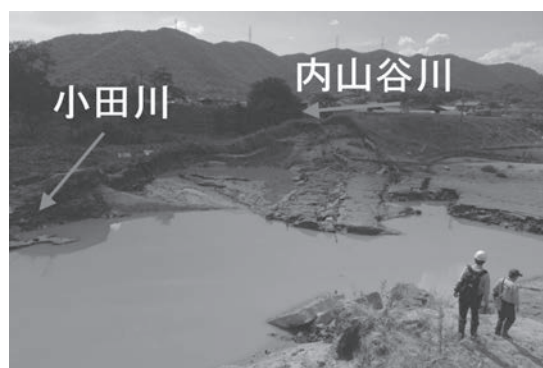
図 3.11 は、小田川 6.4 km 左岸の決壊状況を示している。この箇所の被災前の状況を図 3.12 に示す。この箇所には高馬川右岸とは逆に堤外地への坂路があり、周辺の堤防天端高よりもやや低かったことが堤防調査委員会により示されている。堤防天端には裏法側にバック堤と考えられる盛土があるが盛土幅が薄く、越流により盛土が容易に侵食されたもの

図 3.11 小田川 6.4 km 左岸の決壊状況

と推察される。なお、住民証言によると決壊時刻は7月7日の0時から2時と推察される。

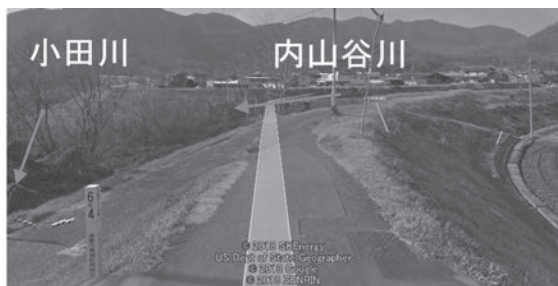
図 3.12 小田川 6.4 km 左岸の被災前の状況  
(Google ストリートビューに加筆)

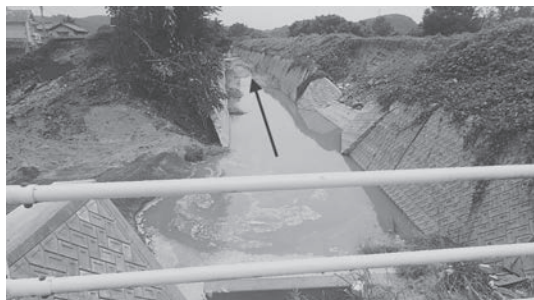
図 3.13 末政川 0.4 km 付近の兩岸決壊箇所の状況

図 3.13 は末政川 0.4 km 左岸の決壊状況を示している。この箇所には図 3.14 に示すように川を横断する有井橋が架かっている。道路面の高さは堤防天端より 2 m 程度低く、洪水時に橋の部分から溢れないように陸閘が設置されており、ゲートを設置するための溝もあったが、今次洪水では陸閘箇所にゲートが設置されることはなく、図 3.14 に示すように橋の部分から溢れた水が道路を伝って堤防背後を侵食した。橋の下流側のガードパイプに引っかかっていたゴミの痕跡およびガードパイプが上流側に向かって傾いていたことから、上流側に向かう強い流れがあったことが伺えた。同様に溢れた水が左岸側の下流側裏法を侵食したため、図 3.13 に示す橋梁下流の左岸が決壊したと考えられる。この箇所の決壊時刻は7月7日の午前6時から7時頃と推察された<sup>4)</sup>。

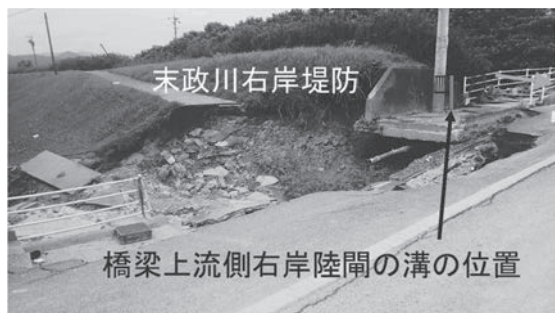
図 3.14 末政川 0.4 km 付近の被災状況と陸閘

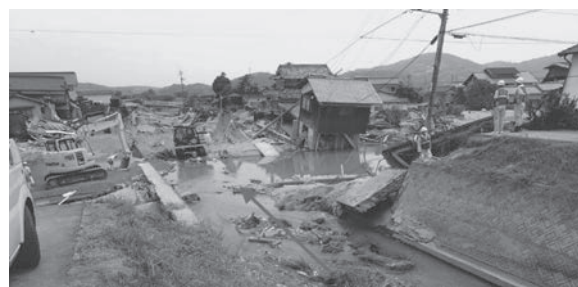
図 3.15 末政川 0.7 km 付近の兩岸決壊箇所の状況

図 3.15 は末政川 0.7 km 付近の兩岸が決壊した箇所の状況である。図 3.16 は決壊箇所上流端付近の被災前の状況を示している。川沿いの住民証言によると、7月6日の夜11時30分頃の爆発音（高梁川の左支川の新本川の左岸堤内地にある朝日アルミの工場の浸水による爆発）により目が覚めて外に出て末政川をみると、満杯で流れていて、右岸堤を越流しており、左岸堤も少しだけ越流していた。避難の必要性を感じて約30分後に避難所へ向かうため外に出ると右岸側が決壊して川の水位がやや下がっていたとのことであった。図 3.16 に示すように、この箇所にあった橋梁が流失していることがわかる。この橋梁は右岸側に引き込まれるように落橋していたため、この地点で、末政川の自己流と小田川のバックウォーターの影響が合わさって満杯状態となり、橋桁によりせき上げられた水が越流して堤防が決壊するに至ったと考えられる。

一方、左岸の決壊は、住民証言によると7日の明け方の6時から7時頃であったことがわかっている。このように左岸側の決壊が数時間遅れて発生した要因は以下のように考えることができる。まず、6日の深夜の右岸の決壊によ

り右岸堤内地へかなりの水が流入した。これにより末政川の水位はやや低下し、左岸から越水しなくなったが、7日の3時前後の小田川左岸 3.4 km の決壊により、大量の水が小田川左岸と高馬川左岸と末政川右岸に囲まれた堤内地に流入した。その後、7日の明け方になって末政川の右岸側堤内地水位が末政川 0.7 km 付近の右岸堤防を越流する程に上昇し、更に左岸堤防を越流したため同箇所の左岸が決壊した。右岸決壊箇所の上流側の堤防天端には、堤外地から堤内地へ越流した痕跡と、逆に堤内地から堤外地へ越流した両方の痕跡が見られた。これは、上記のようなメカニズムで両岸が決壊するに至ったことを裏付けていると考えられる。図 3.17 は末政川の痕跡水位と堤防の高さを示している。高馬川と同様にバックウォーターの影響を受けて水位が上昇していることがわかる。

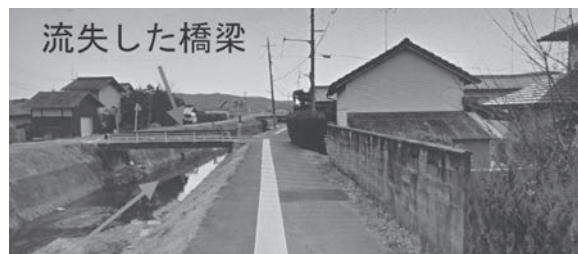
図 3.16 末政川 0.7 km 付近の被災前の状況  
(Google ストリートビューに加筆)

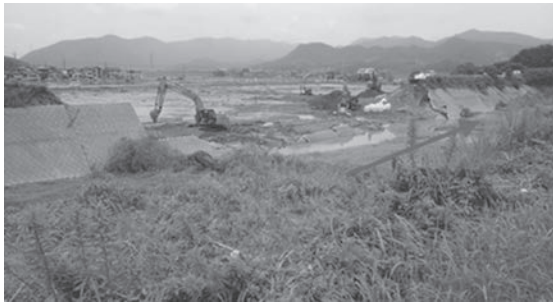
図 3.18 真谷川 0.5 km 左岸の決壊状況

図 3.18 は真谷川 0.5 km 付近の左岸の決壊状況である。真谷川では右岸の 0 km 付近も図 3.19 に示すように堤防上部が完全に欠損していた。この箇所では、決壊した左岸堤防の方が右岸堤防よりも 50 cm 程度高かったにも拘らず左岸堤防が決壊した。このように堤防が高い方が決壊するという被災要因は、図 3.20 に示す現地調査による越流水が流れた方向から以下のように推察される。7月6日の夜に小田川の水位が上昇し、真谷川右岸が越流し始め、0 km 付近の右岸堤防が最初に損壊（以降半壊）する、その後、小田川の水位が更に上昇し、半壊箇所から右岸堤内地にかなりの水が流入するとともにバックウォーターの影響を受けて右岸堤からも越流し続ける。しかし、右岸堤内地が山に囲まれた狭い地域であったため、比較的短時間で堤内地側が満杯になり、さらに小田川の水位が左岸堤を超えるほどに上昇したため左岸が決壊したと考えられる。図 3.21 に示すように、痕跡水位が合流部からほぼ水平となっており、他の支川と同様にバックウォーターの影響により水位が上昇したと考えられる。図に示すように、痕跡水位は右岸堤防をかなり上回る状況であったにも拘らず右岸堤防が完全な決壊に至らなかったのは、堤防天端高と堤内地盤高との比高差が左岸側と比べて小さかったことと、堤内地側の湛水面積が小さかったために、越流開始後、外水位と内水位の差が比較的短時間で小さくなったことが原因と考えられる。

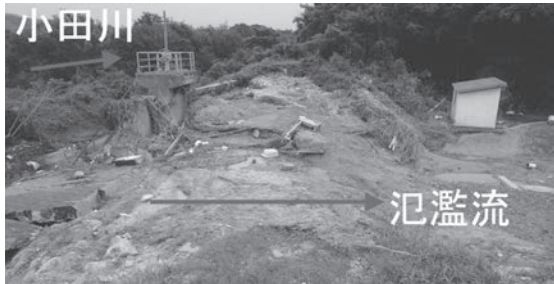
図 3.19 真谷川 0 km 右岸の半壊状況

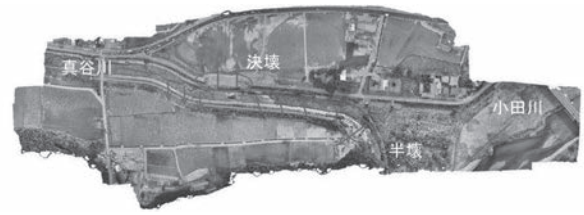
図 3.20 真谷川の越流の状況（赤色の箇所は堤防の決壊）

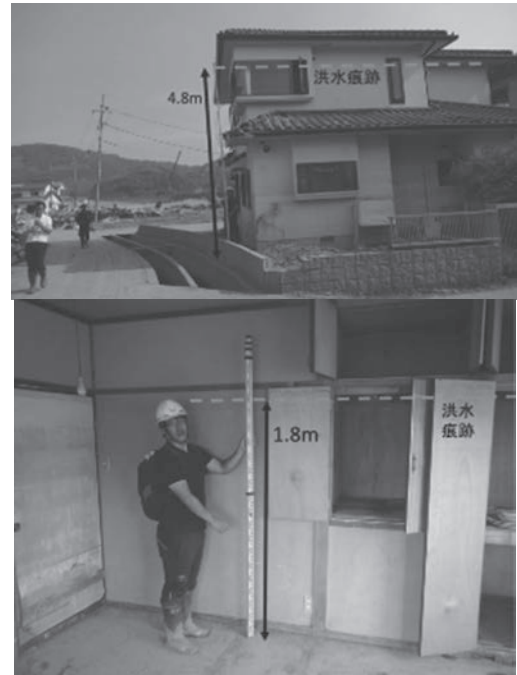
図 3.23 浸水深 5m 程度の状況

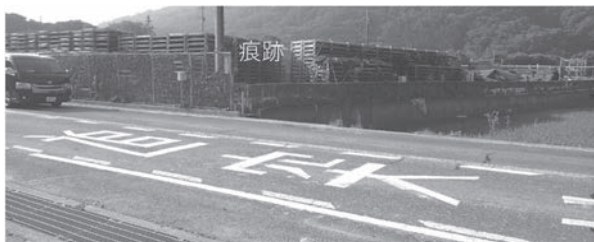
図4.9から図4.12は高梁川沿いに平行している国道180号線と伯備線の浸水状況を示している。図4.9に示す日羽の国道では、7月6日の夜に道路が冠水したため通行規制をしていた警備員と立ち往生していた住民ら14人が流されて2名の方が亡くなった。これらの高梁川沿いの地域は図4.12に示すように殆どの箇所が掘り込み河道であるが、堤防をかなり越水したため、あたかも国道や伯備線が高水敷のようになって流下したことが伺えた。広瀬地区の住民証言による

図 4.9 日羽の国道 180 号線の浸水状況

と、1972 年の洪水時にも越水により住宅が浸水したが、今次洪水の方が水位は 2～3 m 高いとのことであった。このように、主要な国道と鉄道が寸断されることは避難や救助の妨げになるのみならず、早期の復興を妨げることになるため、今後の高梁川の整備にあたっては、主要な導線をいかに確保するかが課題である。

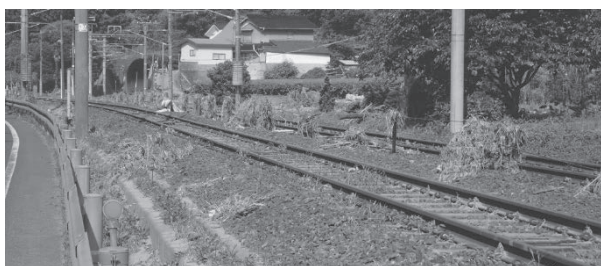
図 4.10 日羽と美袋間の伯備線の浸水状況

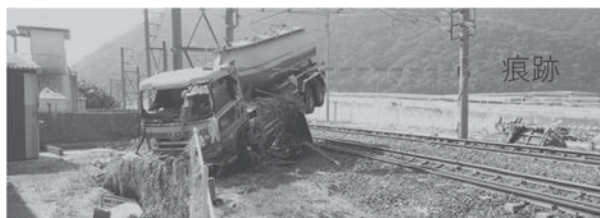
図 4.11 備中広瀬駅付近の伯備線の浸水状況

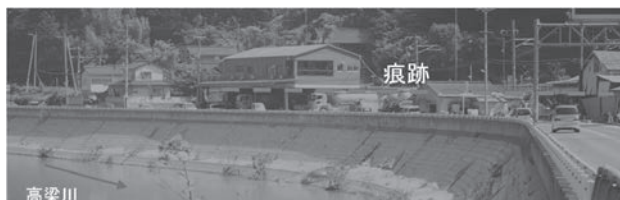
図 4.12 備中広瀬駅付近の国道 180 号線の浸水状況

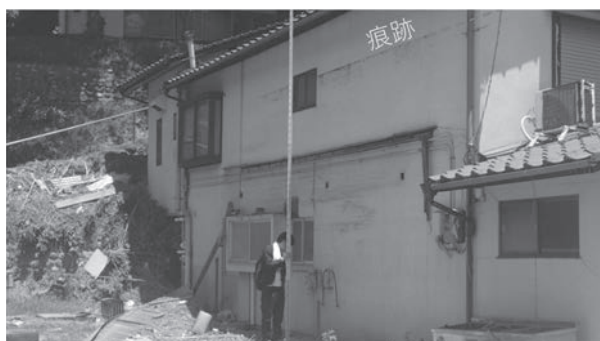
図 4.13 日羽の浸水深 3.9 m の状況

図 4.13 は、日羽の浸水状況を示している。浸水深が 4 m 程度の地域では 2 階まで浸水しており、高梁川と小田川の合流点である真備地区と変わらない程の浸水となり犠牲者も出た。図 4.14 は落合町阿部地区の浸水状況を示している。同地区では最大で 3m 程度浸水した。同地区への浸水を防ぐために図 4.15 に示すような陸閘が設置されており、高梁川

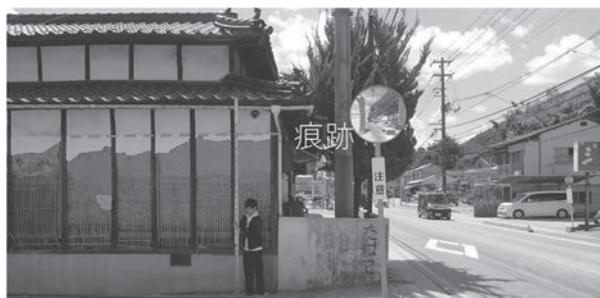
図 4.14 落合町(榎)阿部地区の浸水深 2.8 m の状況

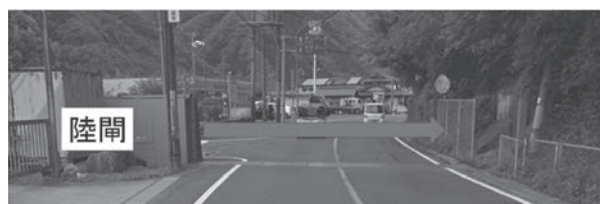
図 4.15 落合町阿部地区の陸閘の状況

の水位が高くなり浸水の危険がある場合には図の矢印で示すように道路を横断して遮水壁が閉鎖されることになっていたが、今次洪水では閉鎖されなかった<sup>3)</sup>。陸閘から 30 メートル程度阿部地区側にあるコンビニの屋上に避難した住民の証言によると、7 月 6 日の夜の浸水により、付近に取り残された住民 10 名程度がやっとのことでコンビニの屋上に逃げたが、その後、高梁川の右岸堤が越水し始めてコンビニが水没しかけたため命の危険を感じたとのことであった。また、成羽川 4.5 km 付近左岸の落合町福地地区にある特別養護老人ホームホテルの里では、新成羽川ダムの放流により浸水の危険性があると事前に判断した職員が入所者全員を 2 階に避難させたため、施設の 1 階部分は浸水したが、犠牲者は出なかった。

図には掲載していないが、上述した落合町阿部地区の遮水壁を閉鎖した場合の水深の時間変化によると市街地への浸水時刻を1時間程度遅らせることができており、また浸水域についても低減させられる可能性が示唆された。一方、今次洪水では陸閘の天端を超える洪水であったため、遮水壁を閉鎖することで市街地への浸水を遅らせることは出来るが、逆に河川の水位が下がっても氾濫水が市街地へ停滞し、浸水時間が長期化することが明らかとなった。従って、陸閘を越流する場合には減水期の適切な時期に陸閘を開門する操作が必要となる。
