## 1978年妙高土石流調査とその考察 Mud Flow Field Survey at Myoko Disaster, May 1978

建設省土木研究所 正員 須賀 堯 三

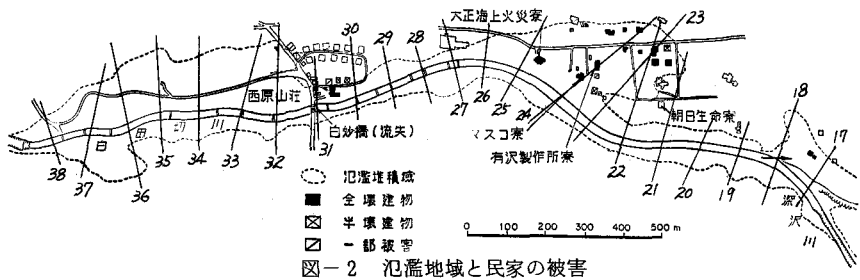
図-2 氾濫地域と民家の被害

新赤倉温泉附近を流下する土石流の流動状況について鴨井証言によると次のようである。土石流は薄い下敷（厚さ50cm程度）を敷いたように来た。大きい石はゴロゴロせず、浮いたように来た。すなわち、先端は細くて刃物が飛んでくるようであった。その細い部分は横方向に平らであった。それが上流からすごい速さですすんできた。横断的にはカマボコ型であった。しぶきが先に来て、あとに土砂が来た。土石流は細い先端の次にコブがあり、次にまたコブが乗りあげてくるように見えた。地面はかなり揺れ、写真がおれた。土石流先端では上から下への回転運動をしていた。また、堤内地に乗りあげた土石流による家屋の破壊状況は次のようである（図-2参照）。第1波でマスコ寮がやられた。第2波は大正海上火災寮から道づたいに来た。同寮は2～3mとび上った。第3波は有沢寮の土台を飛ばした。この寮は下が飛んでから家が倒れ、上は3回転した。家は下敷に乗って走り、後からの波でつぶれた。段波は川沿いに19回、道路沿いに12回来た。おわりの頃は規模も小さくなり、間隔も長くなったが、朝の土石流は40分位で完全に終わった。いっぽう、白妙橋右岸200m地点に住む役場職員の証言によると次のようである。川の流れに直角方向の風と樹木が横になびく音、ならびに激しいほこりに驚いて家をとび出してみると、泥が盛りあがって流れ、木片が飛び、切れた水道管から水が上方に飛びだしていた。風は1～2分で弱まった。時刻は6時23～24分であった。土砂は1分くらいの間隔で繰り返し来た。何波目から数えたかについては不明だが、河道を流下したもの11波、および、上方のゴルフ場へのりあげたもの9波を数えた。この証人の場合、風のやむのを待ってから出ており、川岸に到達するまでの時間を加えると、第1波の通過3～4分経過後であると思われる。また、風から判断して初期の段階の土石流が勢力としては非常に大きかったと思われる。白田切川下流端近くの国道橋地点において、音を聞いてとび出した役場職員の後藤弘明氏は、同様にすごい風を経験している。そして、土砂は1分半の間に7回位来たが、やがて規模が小さくなり、間隔もあいて来たので現場を離れたと証言している。

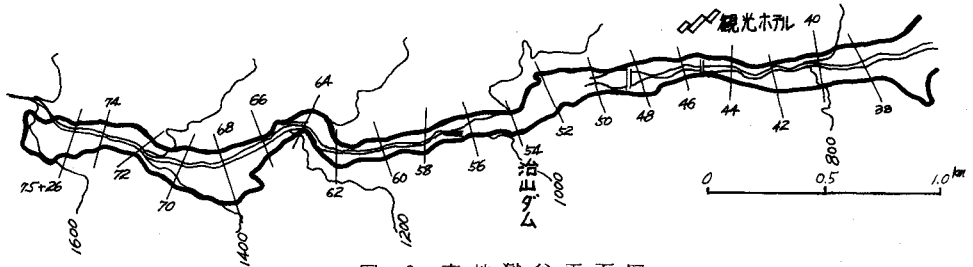
図-3 南地獄谷平面図

以上の証言等から判断すると、土石流の運動形態としては、発生源で1波の土石流が数波に分岐する機構、ならびに最初の頃に流下する勢力の大きい土石波の規模と運動とが重要であると思われる。このような現象を考察するためには、谷の中における土石流の運動を調べる必要がある。南地獄谷の平面を図-3、河床縦断を図-4、左右岸の側壁勾配、側壁における侵食高、ならびに谷床における侵食高を図-5、および横断面形の例を図-6に示す。これらは新潟県が実施した災害前後の航空写真に基づく100m間隔の横断図から整理したものである。また、一部谷の踏査を行っている。調査結果の一部を次に列挙する。

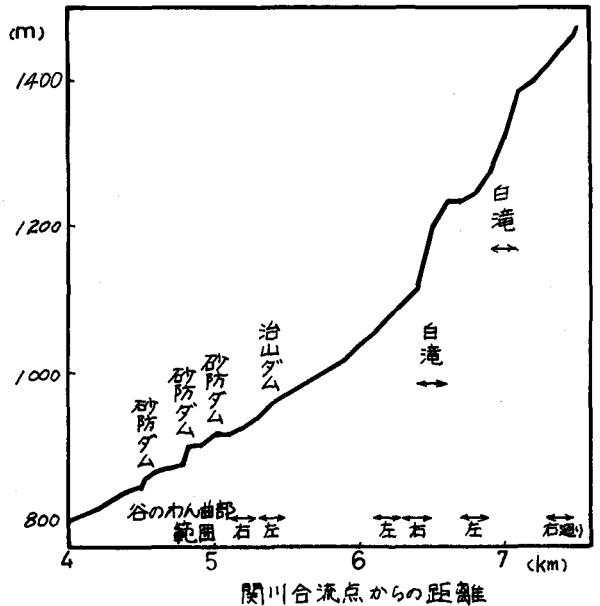
図-4 縦断図

つぎに、渓谷地形としては非常に急であり、狭谷であり、かつわん曲があまり大きくないことを挙げることができる。縦断勾配は平均で1/4であるが、崩壊地下流の400mほどのところに大規模な滝があり、いっきに130mほどの落差をかせいだ後も、さらに100m余り下流には実質100m余りの滝が連続しており、ある程度のまとまった土砂の流れの場合には、勢力の分散よりも侵食エネルギーの増大がもたらされたものと判断される。土石流発達の条件として側壁の勾配が $15^{\circ} \sim 20^{\circ}$ 以上の狭谷とされているようであるが、この付近の側壁勾配は $50^{\circ}$ 程度あり、側岸の侵食の容易性と土石流勢力の分散がさまたげられたものと思われる。谷の平面形状としては、6300m付近を除いて、土石流の発達をとめるほどの大きな屈曲はなく、適度なわん曲は土石流を側岸高所にまで呼び寄せる効果があり、土石流の発達を促進させる効果があったものと考えられる。

b 土石流は滝の上流で左岸から右岸に向けて落下している。滝直下の6900mおよび7000mの断面では左右岸の侵食高差は50～65mにも及ぶ。激しい勢いで右岸壁にぶつかり侵食して、土石流の勢力を増大させたものと思われる。滝の下から350mくらいの間は、土石流は側壁と空を飛び、河床には大きな作用力の働きがなく、むしろ堆積ぎみであった(側壁からの崩落土が堆積したのかも知れない)。この滝の左岸側には泥でおおわれた

切り立った壁があり、左岸側より極小谷を2本入れて、その下はほぼ垂直の高さ70～80mの壁となって本谷に合流している。右岸側は過去の土石流の作用により侵食を受けて、非常に広く、かつ深い雄大な渓谷の様相を呈している。このことは侵食を受けやすい地質であることを物語る過去の泥流と溶岩の作用の結果であろう。この滝は土石流を発達させたものと思われる。さらに、下流にもう一つ滝がある。6500mから6400mにかけて85mほどの落差がある。左岸を大きく侵食し、ここで大きく右へわん曲し、さらに100mほど下って左へわん曲している。

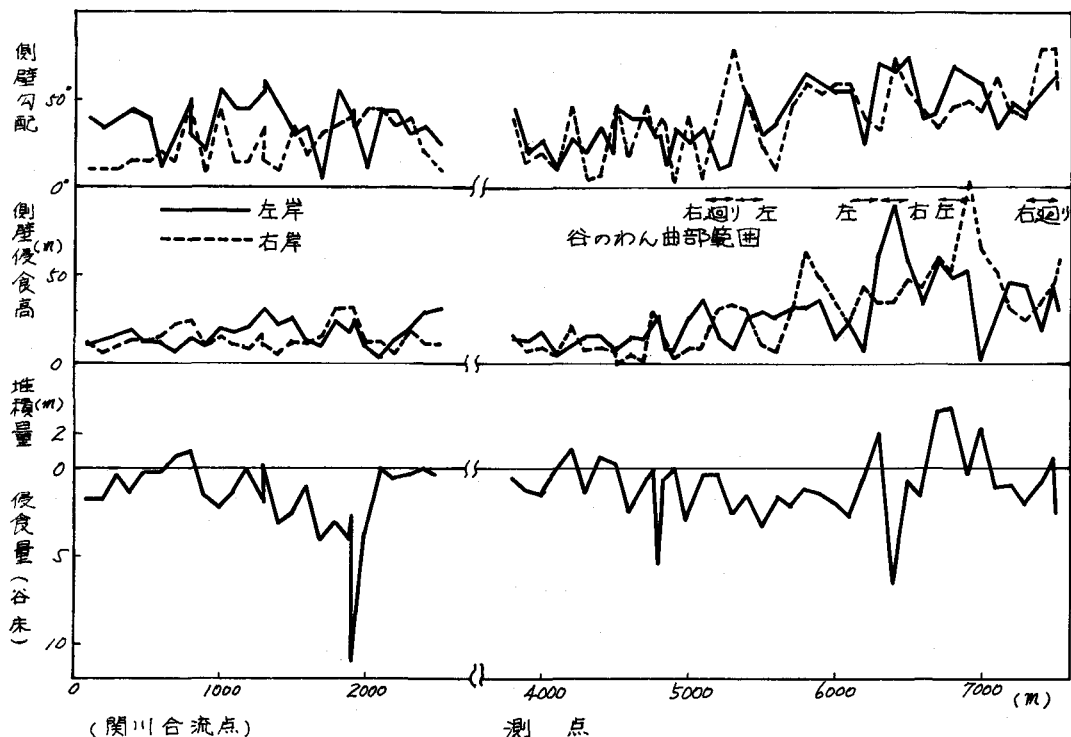
図-5 南地獄谷における侵食量

c 二つの大きな滝があり、河道が左、右、ついで左と大きく弯曲する度に、6900m右岸、6400m左岸、ついで6200m右岸において、それぞれ河床から105m、95m、45mと大きな側壁の侵食高を示している。ただし、二つの滝で発達した土石流は、側壁部を走るので水の流れほどではないが、二つ目の滝の下に存在する二つの90°近いわん曲部により若干弱められたと思われる。それは、側壁の侵食高が減衰していることのほか、滝直下の6400m地点で

は河床が 6.5 m も侵食されているのに、その 100 m 下流では逆に 2.2 m の堆積を示していることからもうかがえる。第 2 の滝の下あたりに大きな深い穴あきの堰堤があれば効くであろう。

d 6400 m あたりまでは土石流はあまり分岐せず、全体としてまとめて流下していたものと思われる。それは全体の河道の曲り具合により、侵食高が定められ、かなり直進性を有する流体としての流れの様相を示しているからである。しかし、その下流から乱れ始める。第 1 の滝直下の 6900 ~ 7000 m 左岸は全く侵食を受けていないのに、これ以上大きく曲っている第 2 の滝直下の 6400 ~ 6300 m 地点右岸においてはかなり大きな侵食を受けている。このことは、このあたりより土石流のまとまりが崩れ、分岐が生じ、あちこちあばれだしていることを示す。
