## 河岸侵食に関する現地調査

Field Survey and Observation on Bank Erosion

諏訪義雄\*・山本晃一\*\*

By Yoshio SUWA and Ko-ichi YAMAMOTO

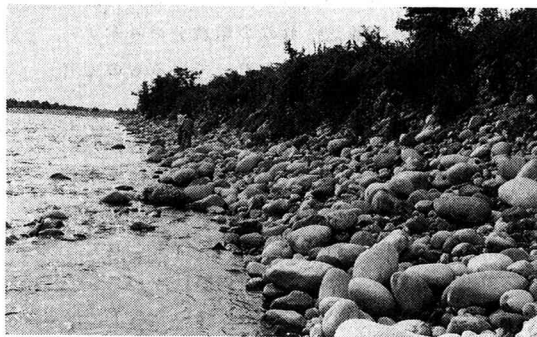
写真-1. 黒部川 ( $I_b=1/107$ )

写真-1, 2, 3から扇状地河川の河岸侵食は河岸上部が切立ち、下部が緩やかな形状をしている場合が多いことがわかる。上部の切立った侵食面は直角に近い急角度である。ただし、写真-4(黒部川:  $1b=1/107$ )のようにこの切立った侵食面がない場合もある。下部の緩やかな侵食面はおおよそ河床材料の安息角程度で、下へいくほど緩くなっている場合が多い。写真-4に示すようにこの面がほぼ一定勾配である場合もある。この緩やかな侵食面の長さは侵食箇所によって異なり、写真-3の場合には写真-1, 2の場合と比較して短い。侵食面上部の切立った面を形成している材料と下部の緩やかな面を形成している材料は特徴が異なっている。侵食面上部の切立った面は砂と礫が混合した材料によって形成されており空隙率が少なくかみ合わせがよい。下部の緩やかな侵食面は大粒径の礫のみから形成されており、砂分はない。これらの礫は上部の切立った侵食面を形成している材料の最大粒径程度である。このことから侵食面下部の緩やかな侵食面を形成している材料は、本来の河岸材料のうち侵食面付近の掃流力によって流送されない粗粒分のみがアーマー化されて侵食面前面を覆っているものと考えられる。

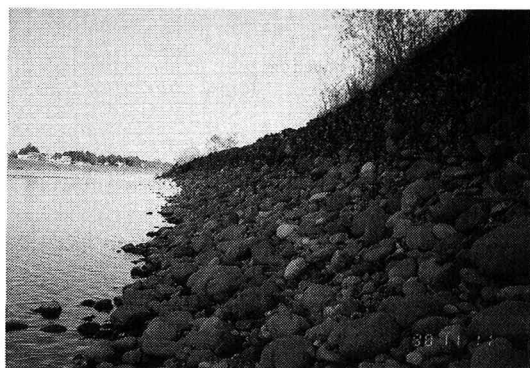
写真-2. 鬼怒川 ( $1b=1/172$ )

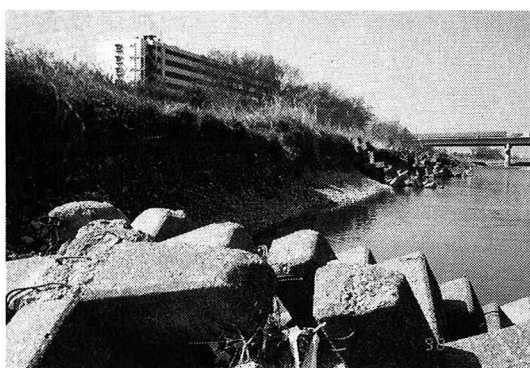
写真-3. 多摩川 ( $1b=1/500$ )

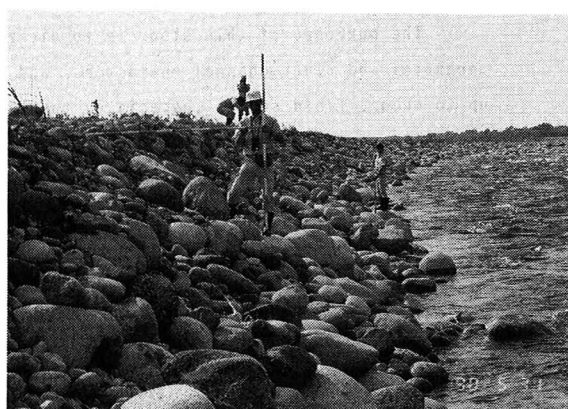
写真-4. 黒部川 ( $1b=1/107$ )

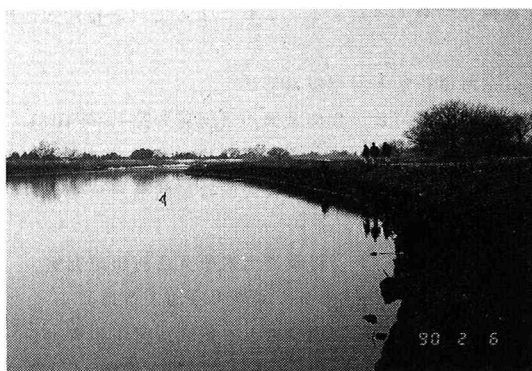
写真-5, 6, 7, 8に小貝川 ( $1b=1/3650$ )、酒沼川 ( $1b=1/650 \sim 1/1420$ )の侵食事例を示す。これらの河川は河床勾配から中間地河川に分類できる。中間地河川の侵食状況には主として3つの形態が見られた。第一の形態は写真-5, 6のように河岸の上部が切立っており、下に崩壊した土塊が残っているものである。第二の形態は写真-7のように崩壊した土砂が流出して

写真-5. 小貝川 ( $1b=1/3650$ )

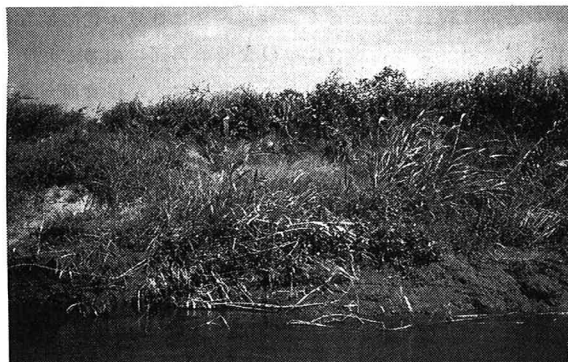
写真-6. 湊沼川 (1b=1/1420)

-10 はま竹の侵食事例である。写真-6 はよしの代表的な侵食事例である。写真-7 は低草の代表的な侵食事例である。これらの写真から、河岸植生がま竹、篠だけ、よしの場合には侵食面の前面に崩壊した土塊、植生が残っている場合が多い。河岸植生が低草の場合には侵食面前面に崩壊した土塊はなく、侵食面が露出している場合が多い。

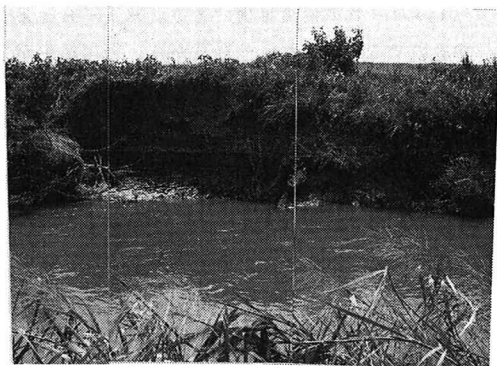
写真-7. 湊沼川 (1b=1/1000)

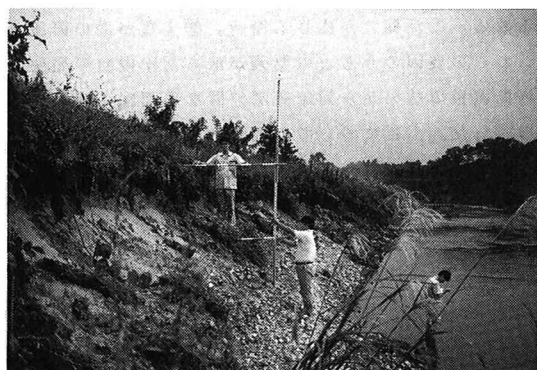
写真-8. 湊沼川 (1b=1/650)

侵食面がよく見えるものである。第三の形態は写真-8のように切立った面が小さく、ほぼ一定勾配の侵食面が続いているものである。

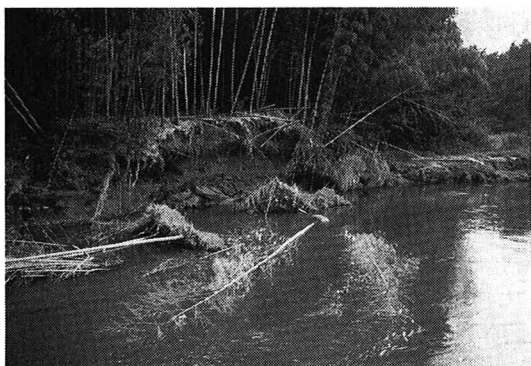
写真-10. 湊沼川 (1b=1/650)

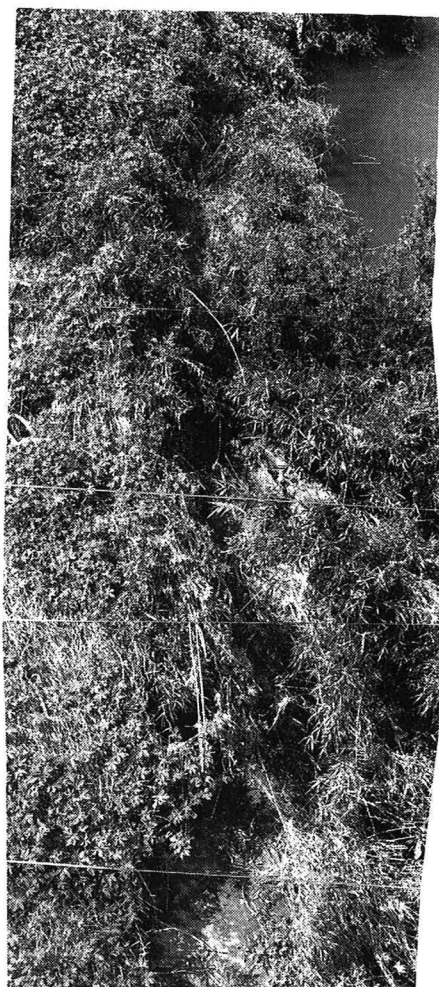
湊沼川では、河岸植生ごとに河岸侵食状況の特徴が異なる。湊沼川における河岸植生は、ま竹、篠だけ、よし、低草の4つに分類される。写真-9は篠だけの侵食事例である。写真

写真-9. 湊沼川 (1b=1/1000)

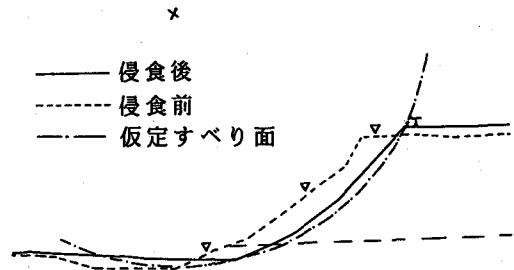
図-1 円弧すべりの安定計算例

河岸侵食の発生機構として次の3パターンが考えられる。①河岸付近の流速によって河岸の土砂が引き剥がれるように河岸侵食が起こる。②河床が洗掘され河岸土質の安定性が失われすべり、崩壊が発生する。③河床の洗掘以外に河岸下部も削られ河岸が安定性を失って崩壊が起こる。このうち②のパターンである円弧すべりによる河岸侵食発生の可能性について検討を行った。検討は、各河岸侵食発生箇所について侵食実績に合った円弧すべり面を仮定し、このすべり面に対して安定計算を行い安全率を求めて検討した。具体的な計算方法は以下の通りである。定期横断測量の横断図から侵食後の河岸形状に最も近い円弧すべり面を仮定した。このすべり面と侵食前の河岸に囲まれた部分に対し、円弧すべりの安定計算を行い安全率を求めた。一例を図-1に示す。計算は、すべりに対し最も危険と考えられる状態として低水路満杯水位から河床まで水位が急降下した場合を想定して計算した。したがって土の単位体積重量は飽和重量とし、間隙水圧はすべり面から河岸までの静水圧分が働くと仮定している。計算に用いた土質定数は次のように決めた。計算地点のボーリング調査を行い、土層構造を調べて土質の分類を行った。その結果、観測区間の土質は、おおまかに砂（礫混じり含む）、シルト混じり細砂、シルトの3つに分類できることがわかった。各土質の不攪乱試料を代表的地点から採取し室内土質試験（三軸圧縮試験）を行って単位体積重量、飽和状態における内部摩擦角および粘着抵抗を求めた。ただし、計算対象箇所のうち2地点については、ボーリング調査を行っていないため両極端な土質である砂質一様、シルト一様の両方を仮定して計算した。

表-2は、各侵食箇所に対して行った円弧すべりの安定計算によって得られた安全率を示したものである。表からほとんどの箇所では安全率が1.2をこえている。この計算では水位が低水路満杯から河床まで急降下するというすべりに対して最も危険な条件を仮定しているが、実際に侵食が発生している時には水位は河床まで下がっていないこと、間隙水圧がある程度下がっていることを考えあわせると実際の安全率はこの計算結

果よりも高いはずである。以上より円弧すべりで侵食が発生する可能性は小さいと考えられる。

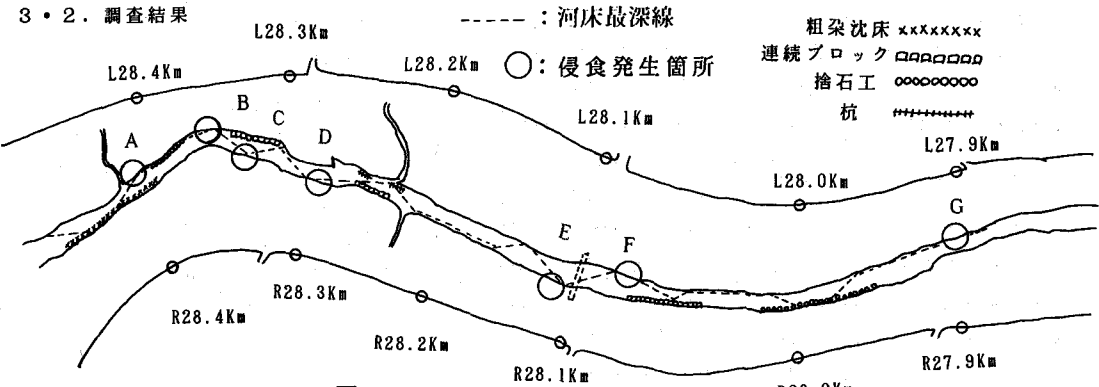
図-2 濁沼川洪水観測区間平面図

図-2に濁沼川洪水観測区間の平面図を示す。本観測区間は那珂川水系濁沼川の27.8km～28.5km地点にあり区間長700mである。河道特性は、流域面積：190km<sup>2</sup>、河床勾配1/1000、平均粒径：12mmで、河道諸元は、堤間幅：100m、低水路幅：25m、低水路深さ：約3mで中間地河道に分類される。

図-2に濁沼川の洪水観測区間と現地踏査で調べた区間内の河岸侵食発生箇所を示す。図より濁沼川の洪水観測区間では河岸侵食がA～Gの7箇所で行っていることがわかる。図-2に河床最深線をあわせて示す。図より濁沼川洪水観測区間の河岸侵食は河床最深線が河岸に寄っている箇所で行っていることがわかる。

表-1に河岸侵食発生箇所を含む9箇所について土質調査の結果及び洪水時の表面流速を讀取った結果を示す。表において河岸侵食発生箇所以外の2箇所は、河床最深線が河岸に寄っているにもかかわらず河岸侵食が発生していない箇所である。表から濁沼川洪水観測区間では河岸侵食の発生と河岸土質およびN値には特に明確な相関はみられないことがわかる。また、洪水時の流速のデータは高水数にのる規模の洪水一回しか得られていない。低水路満杯規模の洪水で河岸侵食発生箇所の流速が速くなっている可能性があるが、模型実験での低水路満杯流量規模の流況、現地の洪水時の流況を観察したかぎりでは、河岸侵食の発生と流速の相関は薄いと考えられる。以上の検討から河岸侵食が発生しやすい箇所は河床最深線が河岸に寄っている箇所であると考えられる。

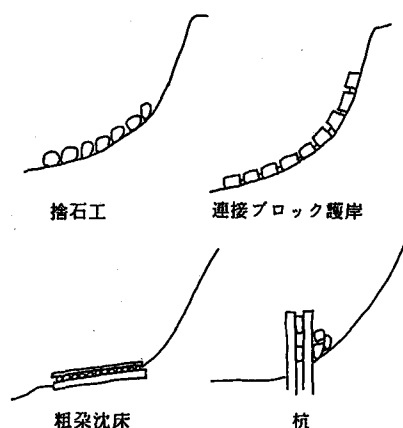
図-3 溜沼川観測区間内河岸構造物

河床最深線が河岸に寄っており、河岸侵食が発生しやすい箇所であるにもかかわらず河岸侵食が発生していない箇所の現地踏査を行った結果、河岸に図-3のような構造物がみられた。平時時に河道内を撮影した航空写真から構造物の設置状況を調査した結果を図-2に示す。図より河岸侵食は河床最深線が河岸に寄っており構造物がない箇所で発生しやすいことがわかる。また、これらの構造物は法尻付近のみを保護するものが多い。このように円弧すべりで侵食する可能性が小さいこと、法尻付近を保護することによって侵食が発生しにくいことから考えて溜沼川洪水観測区間の河岸発生侵食機構は以下のように推定される。河床最深線が河岸に寄っているところでは河床が洗掘されるとともに河岸法尻も削られやすい。洪水時に河岸法尻部が削られて河岸上部が不安定となり、不安定が限界に達したとき河岸が崩壊する。崩壊する土塊の大きさは河岸植生の種類によって異なる。土塊が小さければ、土塊は河岸付近の掃流力によって流出し、写真-7のような侵食状況になる。土塊が河岸付近の掃流力で移動できないほど大きければ、土塊は河岸侵食面の前面に残り、写真-5, 6, 9, 10のような侵食状況になる。
