## 堤防におけるモグラ穴の実態調査について

Survey of Mole's Tunnel in River Bank

尾澤卓思

This report describes a survey of mole's tunnel in river bank. The situation of mole's tunnel in river bank has been hardly known until now. This survey is that the plaster water was put into the mole's tunnel in the old bank of the Chikugo river and after the plaster fixed, the bank was cut and opened. After that the depth of the tunnel and its extent were recorded. The data is valuable to study the influence of mole's tunnels in the aspect of leakage, piping and slope collapse of the river bank.

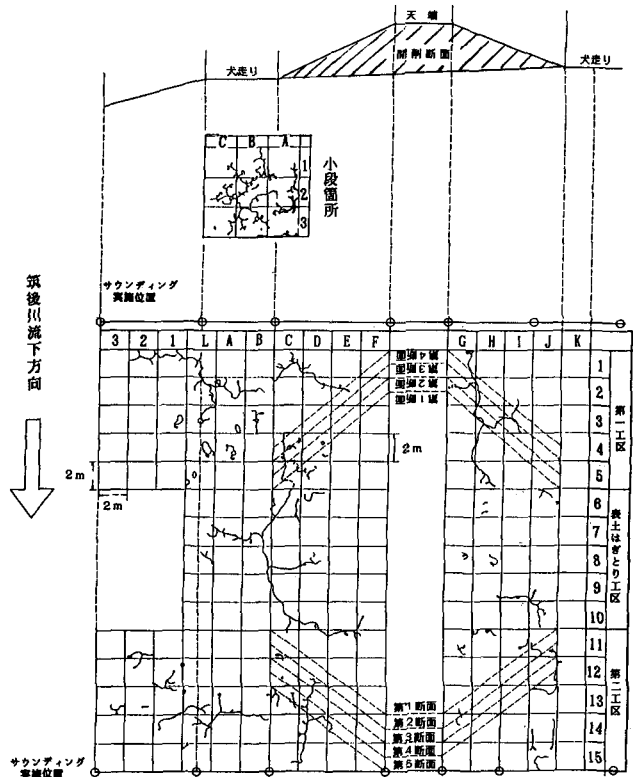
図-2 開削箇所平面図（平面調査結果含む）

開削箇所の平面図は、図-2のとおりで、開削横断面を調査する第1、第2工区、表土をはぎとり分布を調査する表土はぎとり工区、小段箇所の4箇所を調査箇所として設定した。目視等による平面分布調査は、各箇所で行った。

モグラ塚の数を示すと表-1のようになる。1格子当たり（ $4\text{m}^2$ ）における平均個数は、小段箇所を除き約0.6個であった。また、1格子当たりにおける最大個数は、6個であった。

モグラ塚は、堤防天端付近よりも法面の下方から第一小段にかけての部分に多く存在していた。

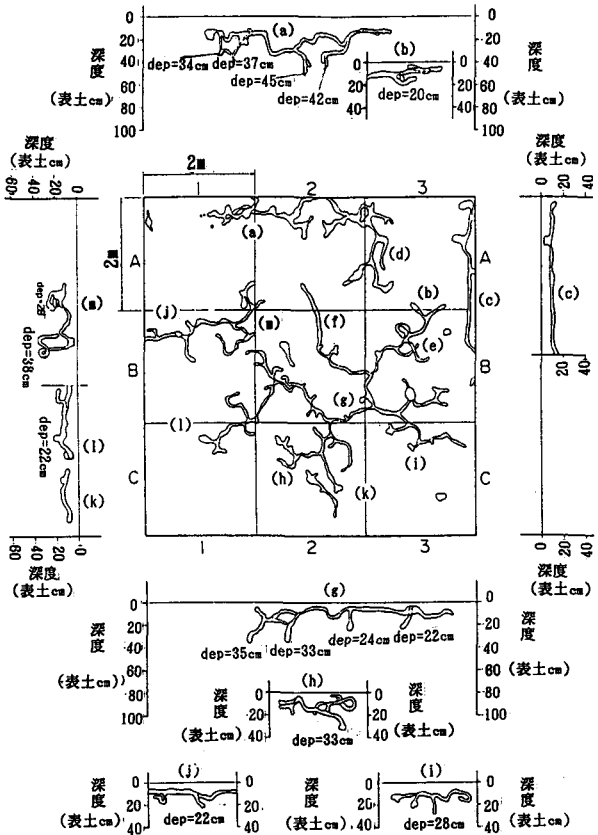
図-3 表土はぎとり調査結果(小段箇所)

小段箇所の結果を示すと図-3のとおりである。

結果としてモグラ穴は、深さ20cm以内の浅い所で連続していることが多く、穴の径は、約4~6cmで、大きい所では、10cmぐらいあった。

石膏は、表面から10cm程度以内の浅い所では充填の不十分な所も見られた。

同一箇所での平面調査と比較するとモグラ穴の分布は若干異なっており、目視等では極表層しかわからないことが明らかになった。

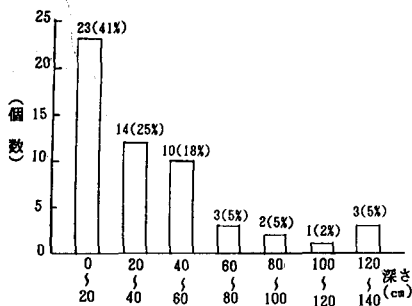
図一4 モグラ穴の堤体内深度別分布

調査結果として、モグラ穴の堤体内深度別分布を示すと図-4のとおりとなった。モグラ穴は、深さ60cm以内に84%と多く、最大深は、136cmにも達していた。

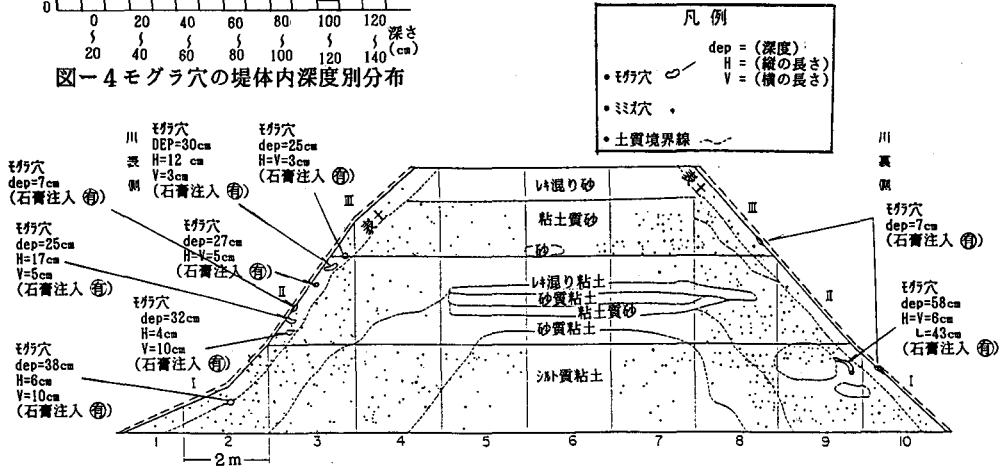
図一5 開削横断面 (第1工区第4断面)

堤防開削面の状況は、第1工区第4断面で示すと図-5のようになる。

堤体の土質は、均質ではなく、表土、粘土質砂、砂質粘土、シルト質粘土と堤体深部へいくに従い砂質分が減少し、粘土分が増加している。モグラ穴と堤体土質の関係は、表-2のとおりとなる。モグラの穴は有機物の多い腐植層の表土(表面より50cm前後まで)に75%と多い。

また、ミミズの穴が、非常に多く、約5.5mの深さまで存在していた。ミミズの穴の径は、約10mmと約3mmで2種類のミミズが生息しているようである。

植物根は、表面から1m付近まで及ぶものもあったが、平均的には、0.5m程度で表土とほぼ一致する石膏は、深度127cmまで充填されていたが、深度80cm程度以上は、充填されていないものも多い。深度30~50cm程度まででは、非常に良好である。
