# 平成9年7月台風9号による高津川出水概要

AN OUTLINE OF TAKATU-RIVER FLOODED BY TYPHOON NO.9

*Key Words: disaster reports, 1997 flood*

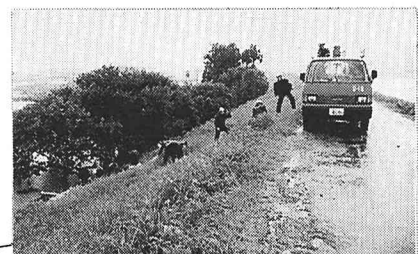
人員約 1,000人）に対し避難勧告を出し警戒を呼びかけるとともに、高津川の安富地区、金地地区、河成地区の堤防から漏水が発生したため、水防団約 100人により月の輪工<sup>※1</sup>を実施した。また上流の神田地区においては、内水による浸水被害防除のため平成8年度末に完成した救急内水ポンプ（ $5\text{m}^3/\text{s}$ ）を稼働させて当地区を床上浸水から防いだ。

水防団による水防活動（安富）  
（月の輪工）

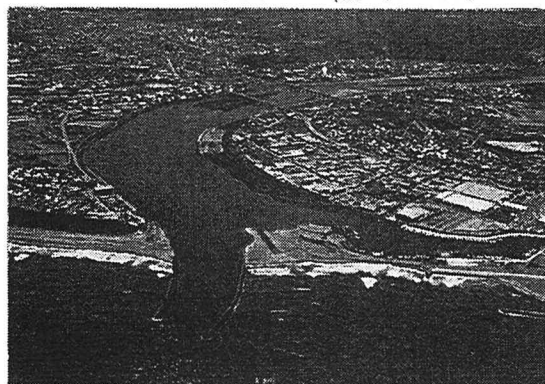
(a) 河口砂州フラッシュ前 (H8.11)

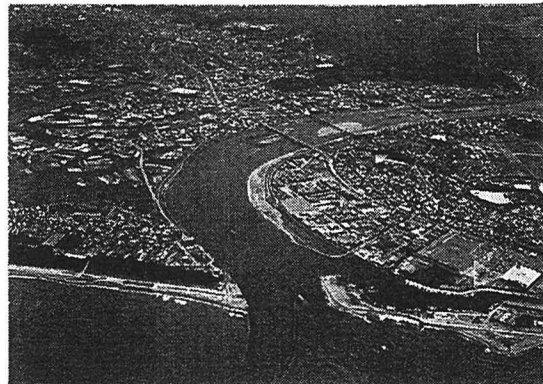
動が顕著に見られ、河道内に自生していた草木などは流出もしくははなぎ倒された状況となっている。河口部 図-6(a)(b)においては約5万 $\text{m}^3$ の土砂が洪水によりフラッシュされ、導流堤が孤島となっているほか、高津川本川の高水敷が各箇所で見られ図-6(c)(d)(e)、中流部の派川と本川合流地点下流部においては、高水敷（幅 12m）が最大2 m程度の洗堀を受けた。計画規模以上の流量が流下した匹見川図-6(f)は、根固ブロック（3 t）が流出して下流部に点在し、護岸基礎が洗堀を受けて護岸が崩壊するなど、洪水の大きかったことを物語っている。

(b) 河口砂州フラッシュ後 (H9.8)

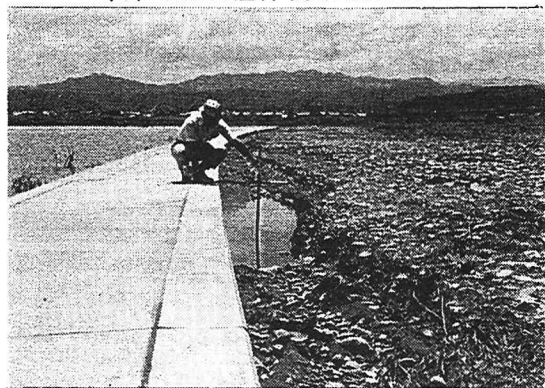
(c) 0K200左岸高水敷洗堀状況

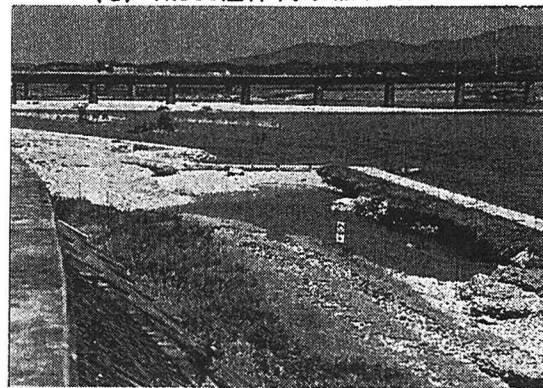
(d) 1K900左岸高水敷洗堀状況

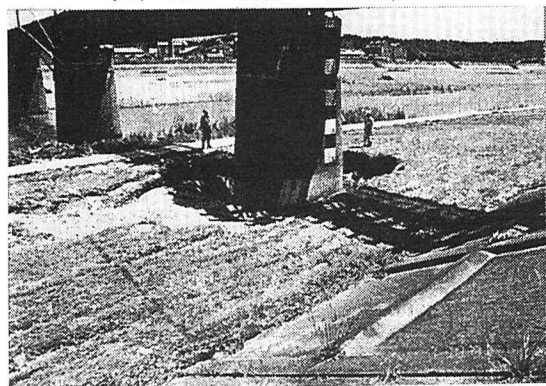
(e) 1K500左岸JR橋洗堀状況

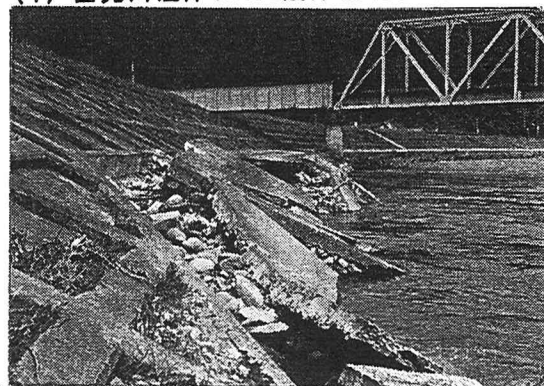
(f) 匹見川左岸0K400護岸基礎洗堀状況

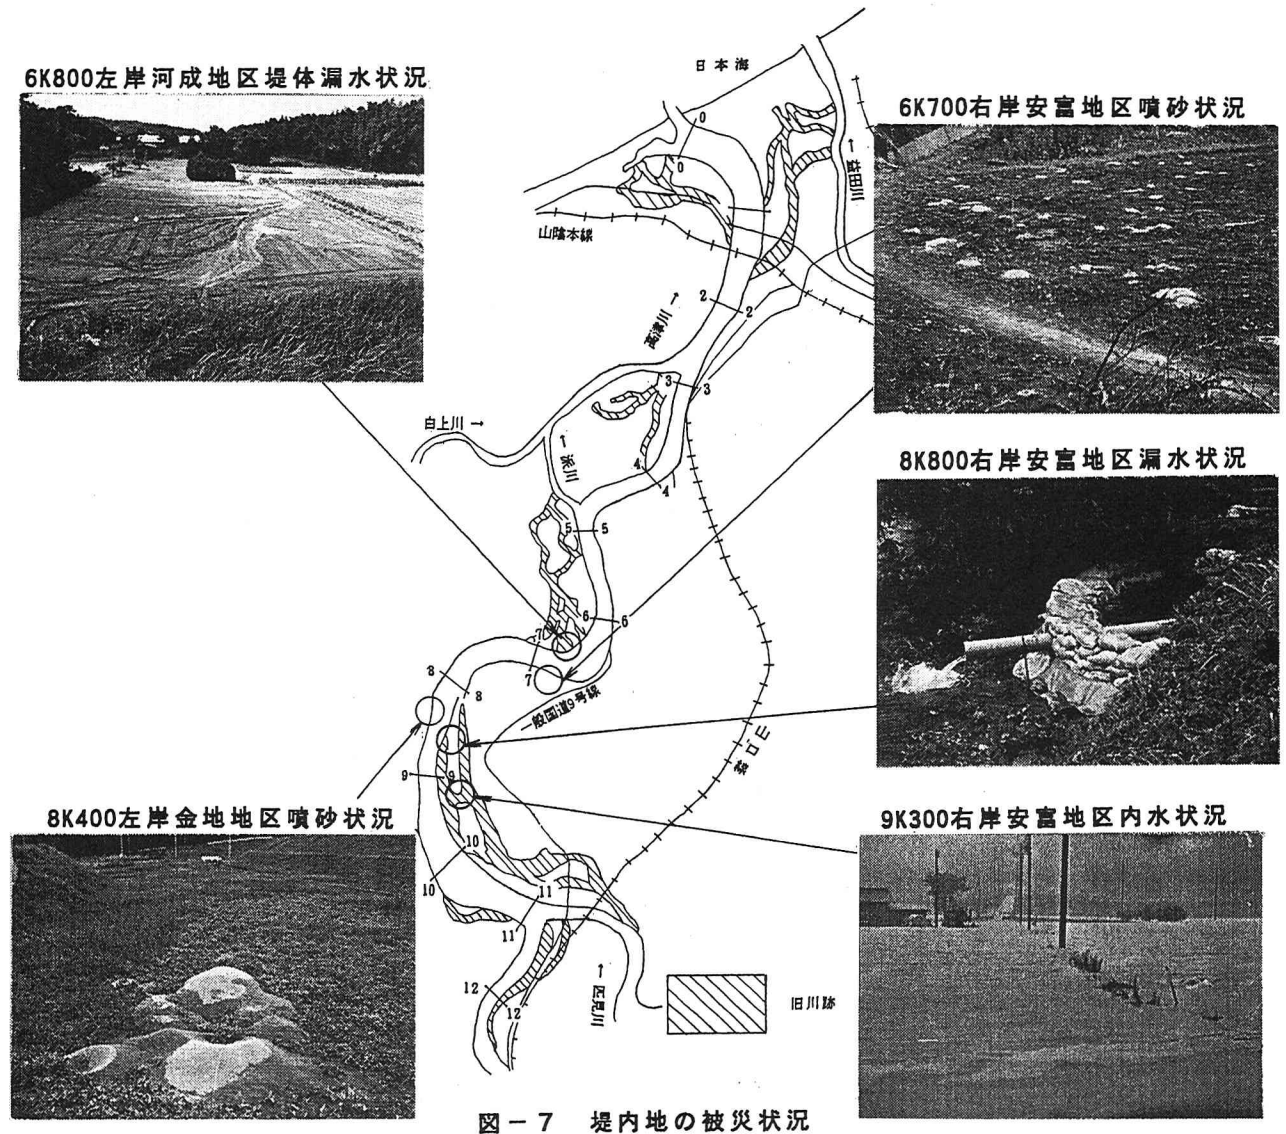
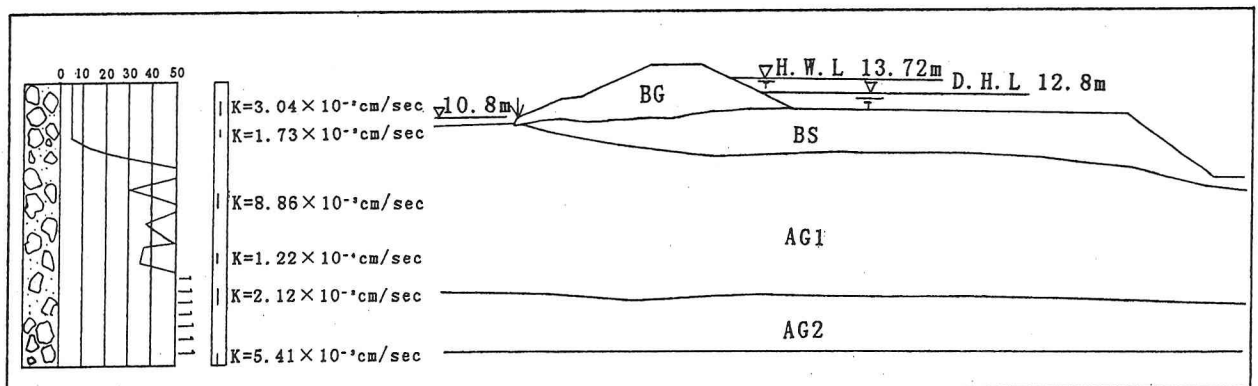
図-8 高津川6K800左岸堤防横断面図

前述したように高津川下流域は堤内地に旧河道がありしかも、既存のボーリング資料（図-8）によると、堤内地地盤は透水性の比較的良好な砂質土で構成されるものと推測できる。このため、外水位が平常時の状態では豊富な地下水を利用
