台風9719号に伴う豪雨による大分県八坂川の氾濫実態 - 氾濫原における洪水流の流動痕跡調査 -

FIELD OBSERVATION OF FLOOD DAMAGES CAUSED BY HEAVY RAINFALL ASSOCIATED WITH TYPHOON 9719 ALONG THE YASAKA RIVER IN OITA PREFECTURE

宇多高明¹・清野聡子²・三波俊郎³

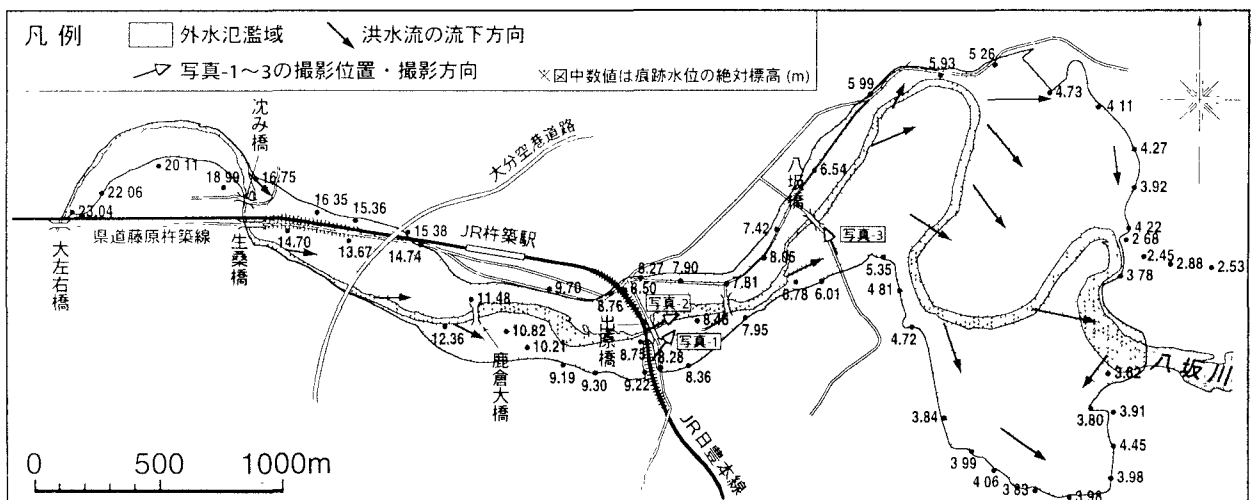
図-3 洪水氾濫域における痕跡水位の絶対標高

図-2によれば、外水氾濫域はまず河口から10kmに位置する県道の大左右（だいそう）橋から沈み橋（9.5km地点）間の湾曲部内岸側で生じている。沈み橋付近では左岸側に洪水が乗り上げ、そこからJR杵築駅方向へと流下した。八坂川の左岸側、杵築駅の手前である生桑（いくわ）区では、図-3によれば県道とJRの盛土区間を挟んで南北で1.69mもの水位差が生じた。このため、両

JR日豊本線は、杵築駅を出発してまもなく八坂川を横断して南へと向かう。JR日豊本線の八坂川に架かる橋梁の直下流には、JRと平行して走る道路橋（出原橋）がある。ここではJRの盛土区間が堤防のように洪水流の流下を阻害したために、盛土区間の上流では貯水池状に氾濫水が停滞している。図-3に示したように、特に右岸側では盛土区間の上流の水位は下流側と比較して約1mも高く、盛土区間の存在によって水位の堰上げが生じたことが分かる。

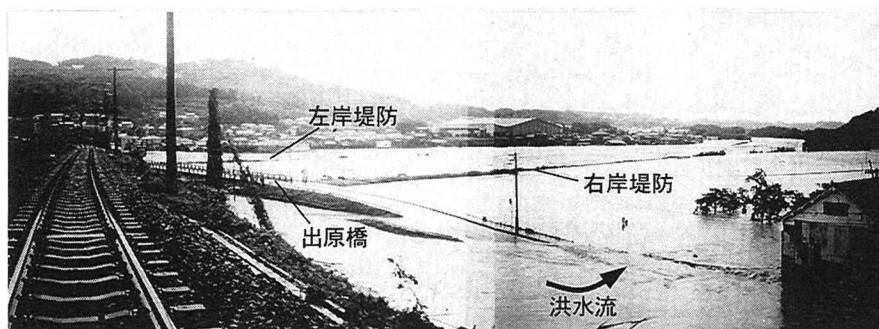
写真-1はJRの盛土区間の線路上から八坂川を北東向きに望んだ状況である。写真には堤防と出原橋の位置を示すが、これによれば兩岸の堤防はほとんど水没していることが分かる。

妨げられたために、JR日豊本線と道路の盛土区間の間を通過して手前側へと流れ、写真右端にある高原建設（株）の作業所の北側区域で道路面を越流し、一部は作業所の壁を壊して下流側へと流下した。作業所のすぐ左側では水面が乱れているが、これは道路面から下流側へと洪水流が流れる際、段落ち流れとなったことを表している。

写真-1 八坂川右岸、出原橋下流の洪水状況（撮影位置は図-3参照）

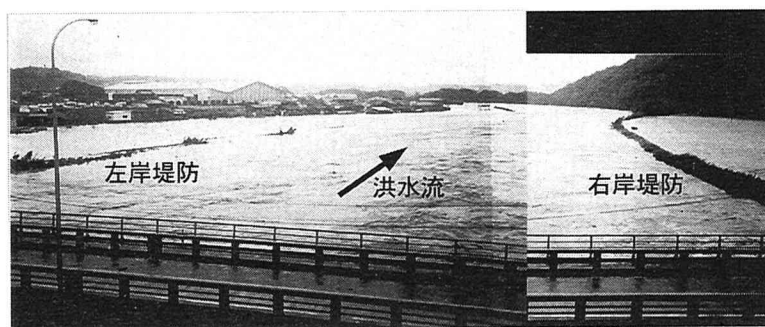
写真-2は、JR日豊線の橋梁上から出原橋下流の洪水状況を撮影したものである。この地点では洪水時流量観測が行われた。左岸堤防が不連続に見えることから分かるように、堤防はほとんど水没しており洪水流は堤内地に激しく氾濫している。

写真-2 洪水流観測を実施した出原橋とその下流の洪水状況（撮影位置は図-3参照）

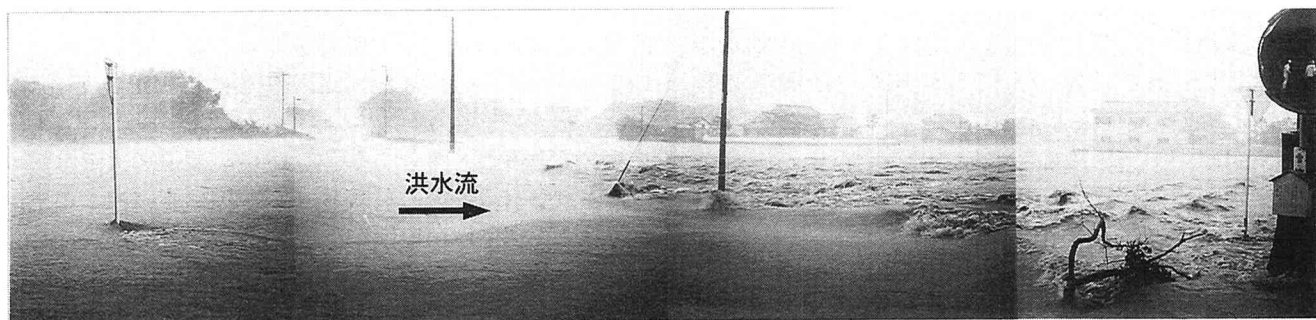
図-3に示したように大蛇行部の直上流に位置する八坂橋の南側にある集落と八坂橋の間には水田地帯が広がっている。写真-3は水田地帯よりやや地盤高が高い集落上から八坂橋方面を望んだ写真である。写真中央には2本の太い電柱が立っているが、これらの電柱は八坂橋から手前側に伸びる道路に沿って立っている。また、写真左寄りには一時停止の道路標識があるが、これは八坂橋から続く道路と細い農道との交差点に立てられて

いる。この道路標識では水位の上昇が見られるだけではなく、右側（下流側）には後流渦が見られること、また八坂橋に続く道路の下流側では、水流にジャンプが見られることから、かなり速い流速で洪水流が流れていたことが分かる。図-3によれば八坂橋周辺のうち右岸側では水位が7.95mから5.35mまで狭窄部の通過とともに急速に低下し水面勾配が急である。このため写真-3に示したような流れの状況となったと考えられる。

写真-3 八坂橋の右岸側の集落から八坂橋方面を望む（撮影位置は図-3参照）

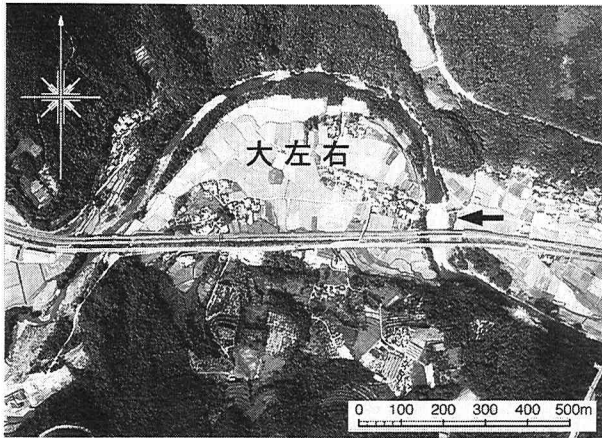
八坂川の河道は大左右（だいそう）橋で右回りに大きく湾曲している。写真-4は9月30日撮影の空中写真である。湾曲部内岸側の地区は大左右区と呼ばれ、またこの湾曲部に沿っては竹林が密に分布している。湾曲部から直線河道への変化点付近にはJR日豊本線と県道の橋梁が平行して架かっている。大左右区では3軒が浸水した。うち2軒が床上浸水、1軒が床下浸水であった。被災家屋はいずれも竹林近傍に位置している。この地区に住む工藤啓氏によれば、「家の裏手の竹林から水があふれ出

この区は湾曲部内岸側に位置しているが、写真-4、5に示すように内岸側に沿って幅広い竹林がある。内岸側では流速が小さいと同時に、この竹林が洪水の流速を低下させるため、洪水のたびに土砂が堆積する環境にある。そして過去にも洪水の経験を有している。写真-6に示すように住家に隣接する土蔵には過去の水位痕跡が明瞭に残されており、その時の状況について住人が十分な記憶を有していた。写真-6の上部は1997年洪水の、そして下部は1976年洪水時の水位痕跡である。過去の洪水の記憶は今回の洪水に対処する際に役に立ったと考えら

写真-4 大左右区の空中写真 (1997年9月30日撮影)

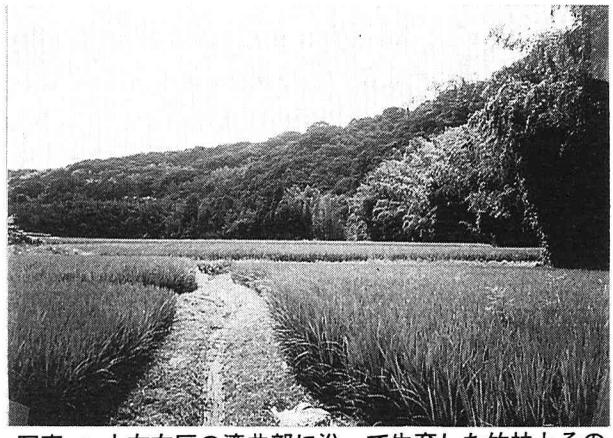
写真-5 大左右区の湾曲部に沿って生育した竹林とその背後の水田

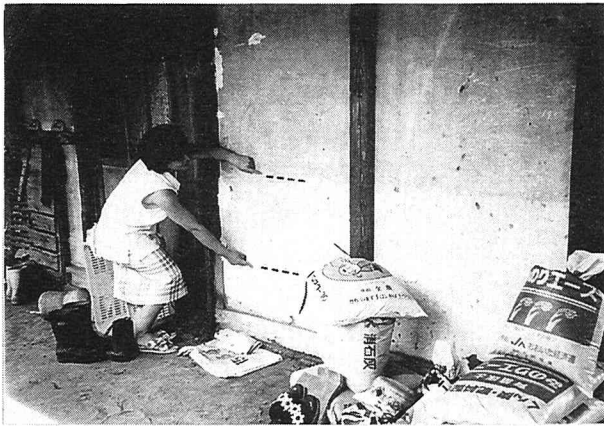
写真-6 大左右区の工藤 啓氏宅の土蔵についての水位痕跡
上部は1997年洪水、下部は1976年洪水時の水位痕跡

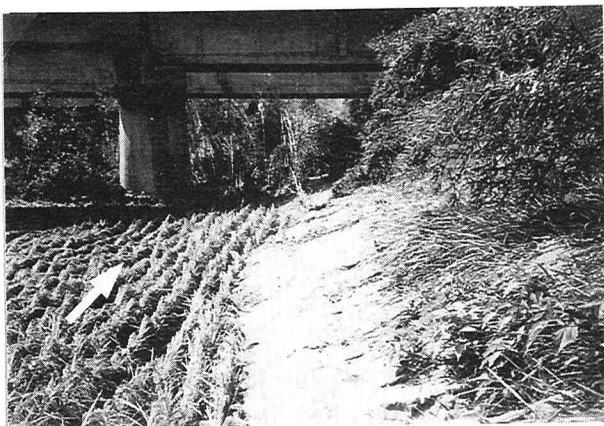
写真-8 日豊本線の橋梁手前側の竹林と水田の間における砂の堆積

写真-4において、湾曲部の最下流端付近の左岸側にも竹林がある(写真-4の矢印)が、写真-8はこの竹林とその前面に広がる水田の間を撮影したものである。竹林から水田に向かって大量の細砂が带状に堆積している。写真に示す水稲は前方に見える日豊本線の橋脚方向

へ全体的に倒伏していることから、この地区への氾濫流の主流は写真に矢印で示す方向に流れたが、写真に示す砂層は竹林と水田の間の段差を埋めるようにして堆積しており、しかもこの段差に沿って带状に分布していることから、竹林を越流した流れによって右側から運ばれたものであることが分かる。すなわち、粗度の大きな竹林により洪水流の流速が低下したために、竹林内とともに竹林背後にも砂が堆積したと考えられる。このような土砂の堆積は大洪水のたびに繰り返され、そのことが竹林の生育を促してきたと考えられる。

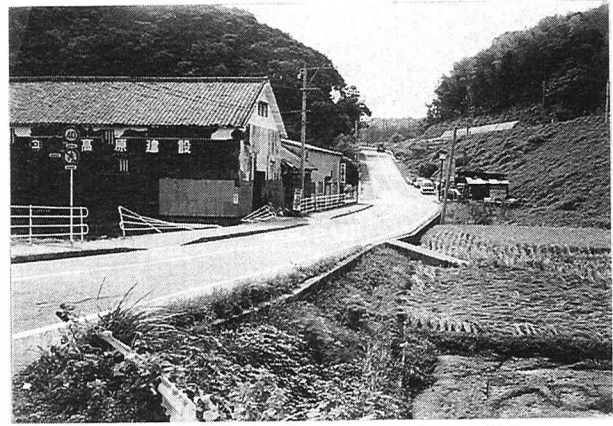
写真-9 出原橋に続く県道から南側を望む

洪水は出原橋に続く県道を冠水し下流側へと流下した。写真-9に示すように前方に見える高原建設(株)の作業所の手前付近で道路の標高が最も低いために、そこで洪水が道路を越えて流れ、歩道のフェンスをなぎ倒した。また、道路の右側にある水田では写真の右端から前方へ向けて稲が倒伏していることから、洪水流はこの方向を流れ下ったことが分かる。写真-10からは、道路を越流した流れが道路左側の水田に落下して段落ち流れとなったために、フェンスが壊れると同時に水田に滝壺のような洗掘を生じ、その後写真の手前側へと流れたことが明瞭に観察される。これらの特徴は、いずれも洪水状況を示す写真-1からもよく説明される。なお、高原建設(株)の高原勝太郎氏は次のように述べた。「洪水時30分未満で床上35cmの浸水が起きた。台風の来襲直前に洪水のことを予想し、水中ポンプ3台を借り、洪水直後に作業所を始めとして浸水した事務所内を水流で

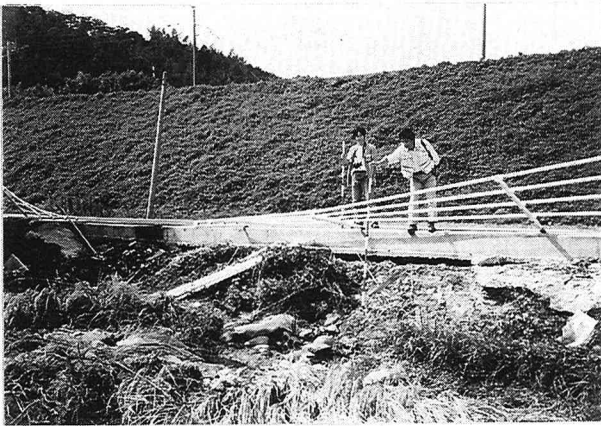
写真 -10 洪水により倒された柵とその手前側に形成された洗掘

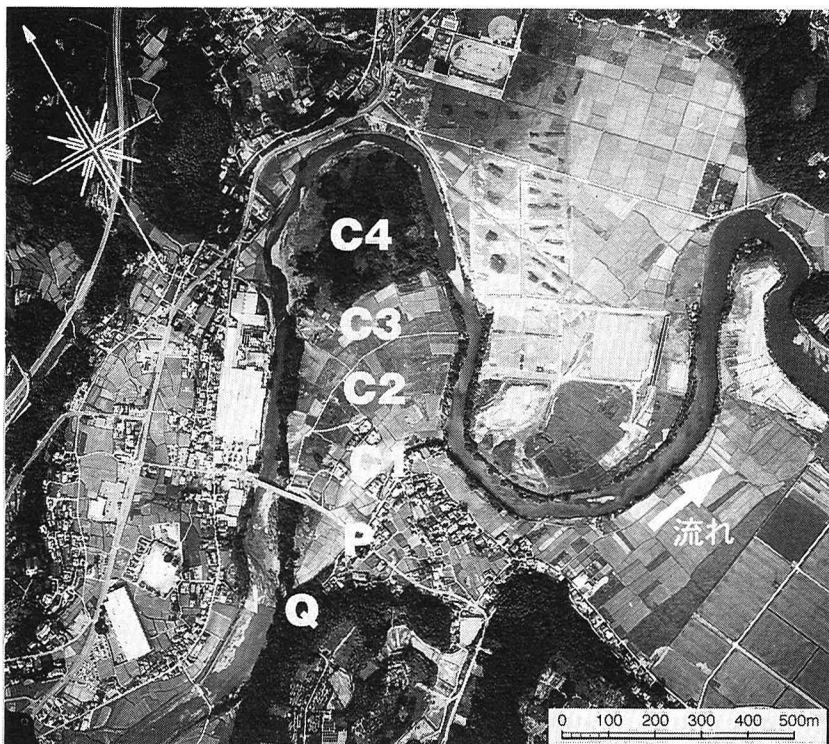
八坂川は、八坂橋の上流では右岸側に山が迫っているため、そこで河道が固定されている。しかし、その直下流より、過去から氾濫を繰り返してきた氾濫原に入る。そこが大蛇行部である。写真-11には大蛇行部の空中写真を示す。Q点の南西側に黒々と写されているのは山地であり、左下から流れてきた八坂川の河道はこの山地と接して流れたあと蛇行部に入る。その場合、大蛇行部には写真中C1,C2,C3,C4で示すように少なくとも4列の縞模様が見える。これらは、八坂川の蛇行に伴い、湾曲部の内岸側に土砂が堆積して蛇行が発達していったことを表していると考えられる。その場合、最も南側に存在する縞(C1)は、八坂橋上流の山付き部から集落をかすめるようにして下流河道に達している。現地踏査によれば、集落に沿って県道とほぼ直交して走る道路の右側では約2mほど地盤が高くなっている。今回の洪水では写真のQ点の位置から洪水流はほぼ直進して流れ、堤防を乗り越えて旧河道C1へと侵入した。写真-12は、Q点付近の右岸堤防を撮影したものである。畦道の右側で稲が右方向に倒伏していることから洪水流の流下方向が分かるが、それ以上に興味深いのは、写真中の2カ所に矢印で示す堤防越流の跡である。越流が生じた場所は、右岸堤防に沿って連続的に存在するのではなく、写真に示すように集中的に起き、そこでは植生が全て倒伏している。しかし植生は倒伏したものの破壊は免れた。

写真 -11 八坂橋下流側の蛇行部の空中写真 (1997年9月30日撮影)

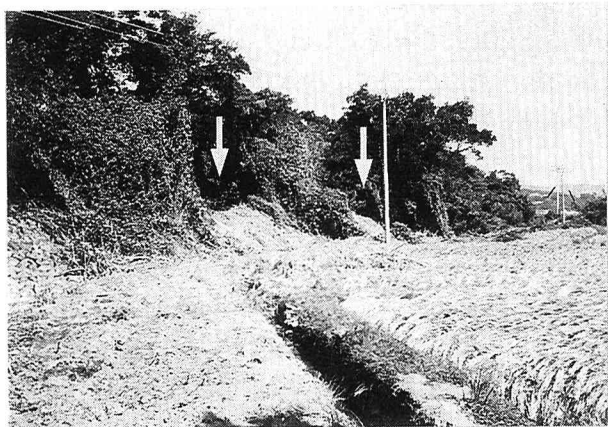
写真-12 堤防からの越流痕跡

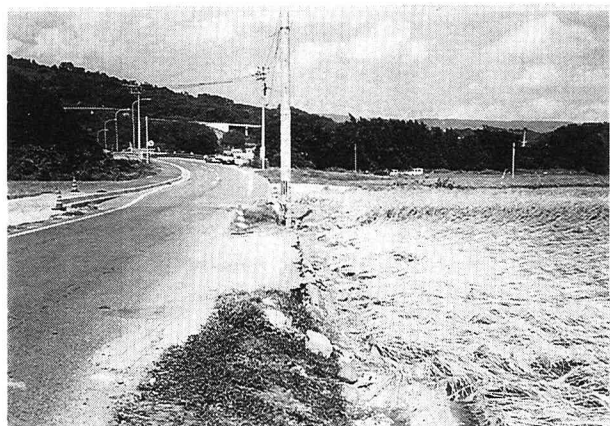
前出の写真-3は、写真-11のP点付近から八坂橋方向を望んだものであって、C1地区への洪水の侵入状況を示したものであるが、同じ箇所の洪水直後の状況を示すのが写真-13である。八坂橋から続く県道を越えた洪水流は、そこで段落ち流れとなり、著しい洗掘を起こしている。道路の端部が削り取られ、水田が洗掘されている。また稲の倒伏状況から洪水流が勢いよくさらに下流方向へと流れたことが理解され、これは洪水時の状況を示した写真-3とよい調和を示す。

写真-13 八坂橋に続く県道上から下流方向への洪水流の痕跡
