# 平成 10 年 8 月末の那須出水による 余笹川の流路変化の特性

CHARACTERISTIC OF CHANNEL CHANGES IN YOSASA-RIVER  
BY NASU FLOOD; AUGUST 1998

In this paper, some characteristics of channel changes and their causes in Yosasa-river were discussed basing on the results of field survey.

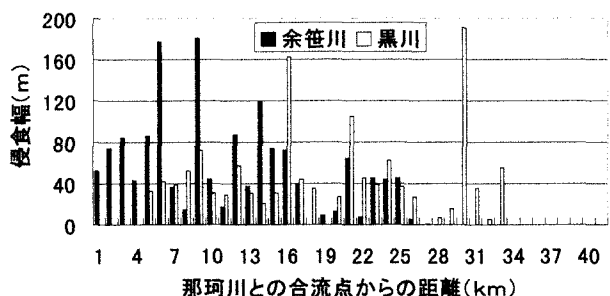
図 - 7 余笹川と黒川の侵食幅

図-7は余笹川と黒川の侵食幅を測定したものである。ここで侵食幅とは洪水前後の航空写真を比較して、今回の洪水で侵食された痕跡が見られる範囲であり、両岸に侵食を受けた痕跡の見られる場合はその和を侵食幅とした。余笹川では上流から下流に向かうにつれて侵食の幅が大きくなる傾向がある。これは中・下流部では沖積地が広いため侵食を受けるポテンシャルが高く、さらに流量が大きかったためと考えられる。例外として余笹川の国道4号線付近がある。この付近は沖積地の幅が最も広い付近であるが侵食の幅は沖積地の広さに比べ極端に大きくはない。これは国道四号線上流部では護岸が整備されておりそのために横侵食による被害を受けなかったと

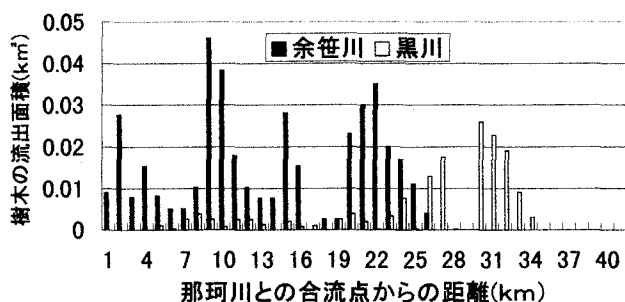
図 - 8 余笹川と黒川の樹木の流出面積

図 - 8 は余笹川、黒川における樹林が流失した土地の面積を示したものである。余笹川では那珂川との合流点から 25km 地点まで、黒川については、23~35km の 10km の間で多くの樹林が流失した。トータルの流失量は余笹川で  $0.41\text{km}^2$ 、黒川で  $0.15\text{km}^2$  であった。また、平均単位面積当たりの樹数から流失した樹木の本数を計算すると、表 - 4 のようになりこの流失した樹木が流路変化や橋脚の破壊の原因の一つとなったと考えられる。さらに余笹川の方が樹林の流失面積が大きいのは両河川とも横侵食性河道であるが、黒川に比べ沖積地の幅が広く沖積地内の樹林地面積率が大きく、侵食されやすいためと考えられる。流木生産の機構について流失が顕著であった地域について現地調査を行った結果を示す。写真 - 11 は赤沼地先の空中写真であり洪水主流部はショートカットし農耕地・樹林地内を流下していたことがわかる。このため樹林地は約 9 割が流失した。これに対し写真 - 12 の沼野井地先の空中写真では細かく蛇行している現河道に対し、洪水流は直線的にショートカットしたため左岸側にある樹林地は流失をまぬがれたと考えられる。洪水時の流速・流量をみても沼野井の方が大きかったが樹木の流失が見られないことより樹木流失で大きな要因となるのは、樹林地の立地条件であることがわかる。表 - 5 は洪水時の樹林地内の水深と平水位に対する樹林地地点の地盤高の差（比高）についての調査結果である。まず、樹林地が流失した地域については樹林地内の水深は比較的大きいことがわかり、比高は低くなっている。これはもともと比高が低かったために流失したか、流失後に樹林地内が侵食されたかの判断は明確でない。それに対し、樹林地が流失をまぬがれた地点は樹木の根により河床が安定していたため横侵食は受けず、水深方向に侵食が進み比高が高くなっていることがわかる。さらに、洪水時の樹林地内の水深が小さいことから、洪水以前も比高が高く、そのため流失をまぬがれたと考えられる。

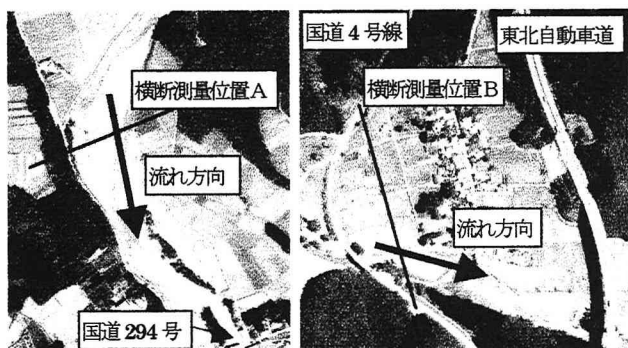
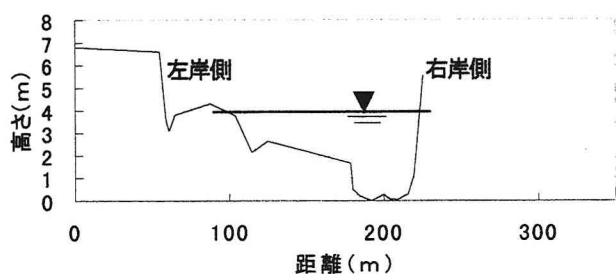
写真-8 沼野井地区

段丘の具体例について述べる。写真 - 8、図 - 10 は余笹川の沼野井地区付近の空中写真と横断測量位置での

横断面図である。この付近には3段の段丘が見られ最低位段丘上では多くの土砂が流出し一部では土砂が堆積した。洪水前の最低位段丘上は水田であった。写真-9、図-11は黒川と国道4号線が交差している付近（黒川地区）の航空写真と横断測量位置での横断面図である。この付近には数段の段丘がみられ、とくに河道付近の最低位段丘上において被害が見られ橋脚の流出や家屋が浸水した。この2地点だけでなく他の段丘がみられる地点でも最低位段丘上での被害は甚大であった。

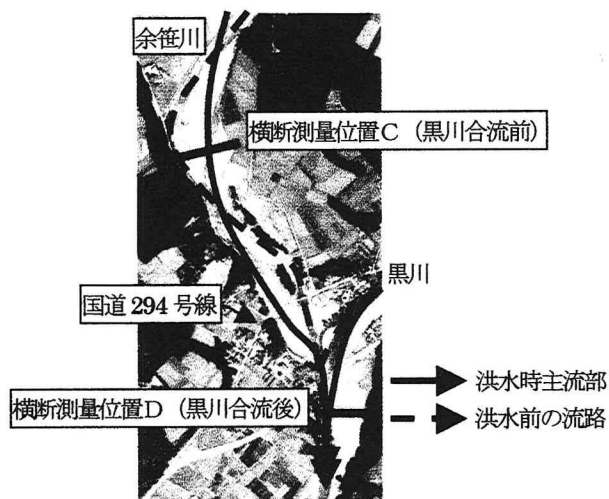
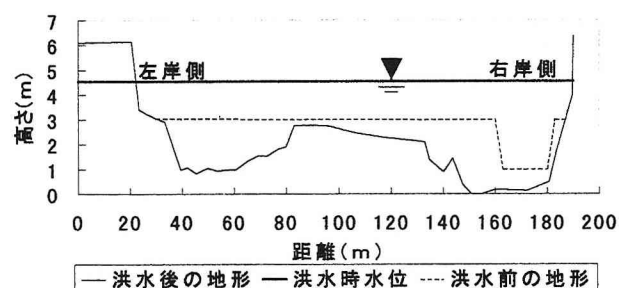
写真-10 横断測量位置 (沼野井地区)

考えられる。侵食幅が広いのは中・下流部であるが、特に侵食幅の広い地点では洪水流のショートカットによる新水路の形成がみられ、洪水前の流路と新水路の両側から侵食されて侵食幅が大きくなっている。図 - 12 は余笹川沼野井地区の横断面図である。この付近では写真 - 10 の矢印のように洪水流はショートカットし左岸側に新水路が形成され、新水路と洪水前の流路の両岸が共に洪水流による侵食を受け多くの土砂生産があった。小さな粒径の土砂や礫は流出し大径の礫や玉石が残存し新規のアーマーコートが形成された。大径の礫としては平均粒径 2.5m 程のものもみられる。侵食された側岸部の土砂の粒度分布は砂・砂利を除くと  $d=0.42\text{mm}$  以下の細砂とシルトが主体であり、礫や玉石の存在のため、その効果により激しく侵食されたようである。図 - 13 は余笹川の黒川合流後付近の横断面図である。矢印のように洪水流は流れ右岸側が多少横侵食を受けた痕跡はあったがわずかなものであった。左岸側には細かい土砂や砂が大量に堆積していた。この付近は新水路が形成された先ほどの地点より下流部であり黒川が合流した後の地点で流量・流速共に増加しているがほとんど侵食を受けていない。この二つの具体例の違いは洪水前の流路と洪水時主流部の流れ方向の不一致であると考えられる。今回の洪水による大量の土砂生産は横侵食による河道の拡幅と新水路の形成によるものであり、多くの土砂が侵食された地点では蛇行が激しく洪水前の流路と洪水時流れ方向の不一致により洪水流が直進し新河道が形成され、洪水前の流路と新水路の両岸から土砂を大量に侵食して多くの土砂生産が生じたと考えられる。

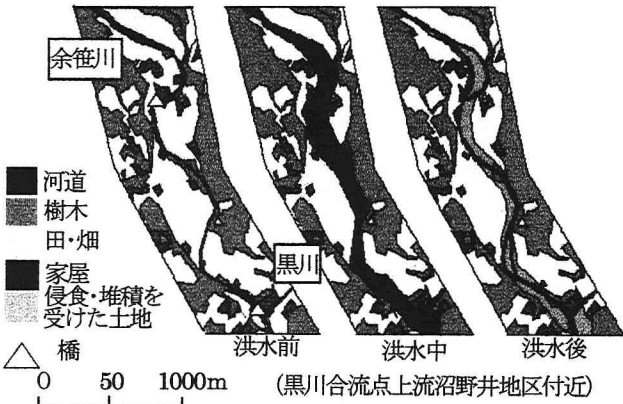
図 - 14 洪水前後の河道変化

図 - 14 は余笹川の黒川合流点上流部（沼野井地区付近）での洪水による流路の変化を表したものである。河道は著しい横侵食を受け洪水前の 3～5 倍の幅（約 60～100 m）に変化した。また、河道変化や新規水路が河道変化の激しいところやわん曲部でおきた。河道付近では水田や家屋、樹木などの流出が目立ち大量の土砂や流木を生産した。特に沼野井地区付近では家屋と牛舎が合計約 10 軒、橋が 2 ヶ所で流出した。侵食を受けた土地には砂礫や玉石が残り、流木がいたるところに見られた。また一部では水田上に細かい砂や礫が 20cm ほど堆積しているところもあった。
