# 余笹川の災害対策後河道の河道特性 に関する考察

## CHANGES OF CHANNEL CHARACTERISTICS OF YOSASA-RIVER AFTER DISASTER RESTORATION

三品智和<sup>1</sup>・須賀如川<sup>2</sup>・助川純一郎<sup>1</sup>・古川保明<sup>1</sup>

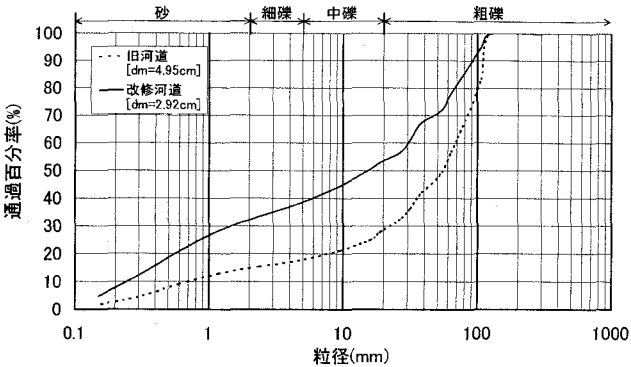
図-2 旧河道と改修河道の粒度試験結果

まず旧河道と改修河道の河床特性について比較検討する。ここで、代表的な旧河道としては、災害対策後河道の粒度分布特性として、洪水前状態のまま残存する余笹川・四ツ川合流点（那珂川合流点から16km地点）及び災害対策後河道は、那珂川合流点から6k420地点の新水路箇所を採用することとした。図-2は旧河道と改修河道における粒度試験結果を示したものである。なお、粒度試験は河床表面から30cmの試料で、目視により河床断面の層の分類を行った1層目の試験結果である。

図より、旧河道（16km地点）における河床の粒度分布特性は、比較的粒度が均一粒径で、平均粒径は4.95cmであった。これは、洪水流によって河床表面の微細粒子が流出し、表面が礫や砂利などの大径材料によって覆われ、アーマーコートが形成されていると言える。しかしながら、アーマーコートの形成にとって重要視される大径砂礫 $d_{90}$ は12cmと河床の安定化に十分な大きさであるとは言いがたい。一方、改修河道（6k420地点）における粒度分布特性は、粒度の分布が広範囲で、比較的粒径の細かい材料で河床が構成され、平均粒径は2.9cmであった。これは、改修工事による河道拡幅・掘削の際に、河床表面に細砂、砂といった粒径の細かい材料が覆い、現状からは洪水流は生じていないと考えられる。

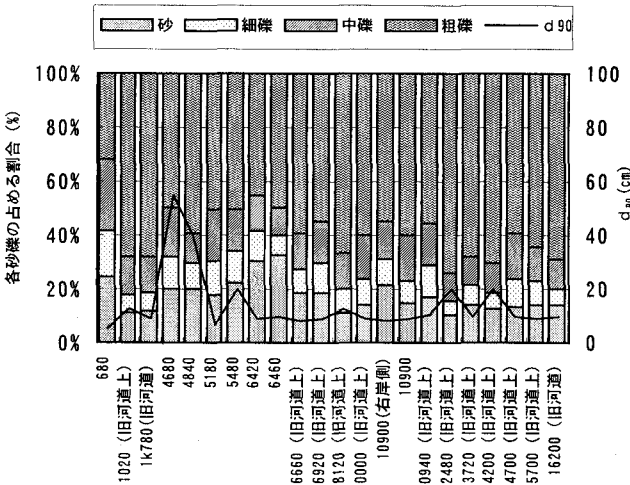
図-3 縦断的な河床の構成材料

図-3は縦断的な河床の構成材料を粒径別に分類したものである。なお、分類条件は、土質の分類条件に基づき、砂(0.075~0.2cm)、細礫(0.2~0.5cm)、中礫(0.5~2.0cm)、粗礫(7.5cm~)とした。また、採取箇所を旧河道、改修河道内の旧河道上及び新河道に分類している。図より、拡幅によってできた新河道上では、砂、細礫と粒径の細かい河床材料の占める割合が高く、一方、改修河道内に旧河道が存在する箇所では、中礫、粗礫と大径砂礫の占める割合が高いことが認められた。理由として、改修後に生じた小規模な洪水流は、比較的改修河道内の旧河道上に沿って流下する傾向があり、旧河道上の河道表面の砂や細砂が流出し、中礫や粗礫が河床表面を覆ったためであると考えられる。また、同図にアーマーコートの形成の指標となる $d_{90}$ の値を示した。図

より縦断的な  $d_{90}$  は、約 10~20cm 程度の粒径が縦断的に一様に分布している傾向があるが、処々に 0.5m 超の巨礫の分布がみられた。今後場所によって異なる巨石の分布は中小洪水によって縦断的に不規則なアーマーコート形成をすることを考えている。特に巨礫の分布箇所から中・粗礫の分布箇所の変化点では河床変動が著しく、河道内に新たな不安定蛇行が生じ易いと考えられる。

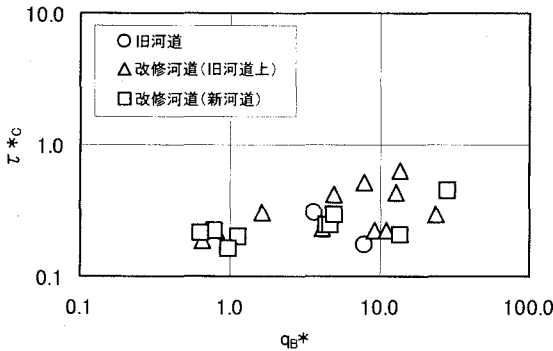
図-4  $q_b^*$  と  $\tau_c^*$  の関係

図-4 は計画規模 1/50 における無次元限界掃流力  $\tau^*_c$  と無次元流砂量  $q_b^*$  の関係を示したものである。ここに、不等流計算の粗度係数は 0.030 で行った。なお、粗度係数の選定は、河床強度の調査検討を行うため、小さく取っている。

図より、旧河道および改修河道内の旧河道、新河道と一様に分布していること、また  $\tau^*_c$  に関係なく  $q_b^*$  は全体的に高い値を示していることが認められた。これは、災害対策河道の河床強度が弱いこと、すなわち、アーマーコートが十分に発達していないことを意味している。

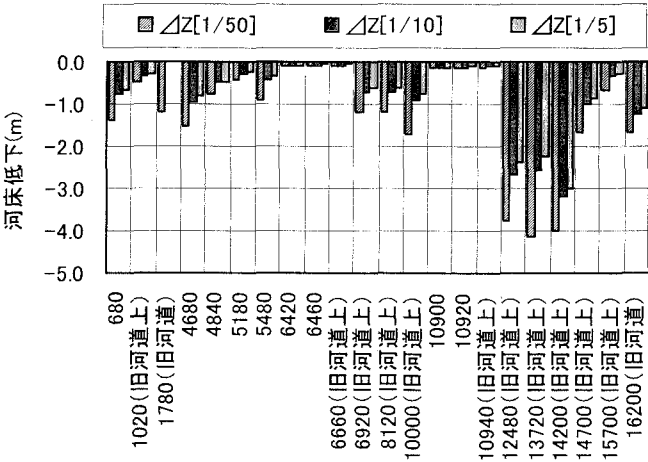
図-5 各計画規模における 1 時間後の河床低下

を予測したものである。図より、縦断的に不規則に河床低下が進行していることが認められた。特に12k480, 13k720, 14k200では河床強度が非常に弱く、計画規模1/5以下でアーマーコートが破壊する結果が得られた。

この計算では、上流からの供給土砂量が考慮されておらず一律ゼロとしているため、実際より河床低下の進行は高い結果となっている。また、掃流砂のみ扱っているため、浮遊砂に係る微細粒子が多く含む個所では再検討しなければならない。しかしながら、余笹川の縦断的河床低下が著しく低下する区間がある程度選定できたこと、また今後改修工事の際の根入れ深さの目安になると考えている。
