# 雪谷川(岩手県軽米町)における 平成 11 年洪水災害について

RIVER DISASTERS AT THE YUKIYA RIVER REACH IN KARUMAI-CHO  
BY THE FLOOD IN 1999

Many river disasters took place along the Yukiya River reach in Karumai-cho of Iwate Prefecture due to heavy rain in October 1999. Actual disaster conditions were observed through field surveys and the mechanisms and causes were analyzed by comparative investigations of aerial photos taken before and after the flood. Two distinctive disasters occurred along the reach. The first is the disaster at flooding areas. The surface of the ground near eroded riverbanks was scoured and sands and gravels were carried away. This debris deposited widely on downstream areas. The returning flow of inundated water to the river channel destroyed bank protection works at the downstream reach of the flooding area. The second is the flooding due to the blockage of flood flow by drift timber. Drift timber flowed down mainly from eroded side banks of low-water channels and stayed upstream of a bridge.

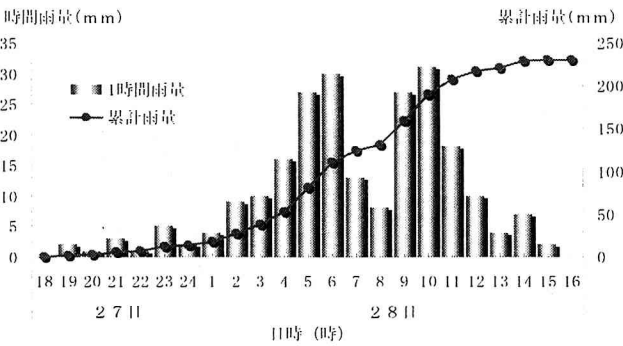
図-2 軽米雨量観測局の降雨状況図<sup>1)</sup>

平成 11 年 10 月 27 日～28 日にかけて低気圧が台風並みに発達しながら三陸沖を北上したため、岩手県北部に位置する軽米町(図-1)では集中豪雨に見舞われた。軽米雨量観測局における降雨状況は、図-2 に示す通りであり総雨量は 230mm を記録した。雪谷川の河川流量は既往最大を記録し堤防決壊や河岸侵食、護岸崩壊などの河道災害が発生した。氾濫地においては石礫堆積や段落差のある田面の洗掘、さらに戻り流による地盤の侵食被害が見られた。また、町内中心地に架かる昭和橋に滞留した流

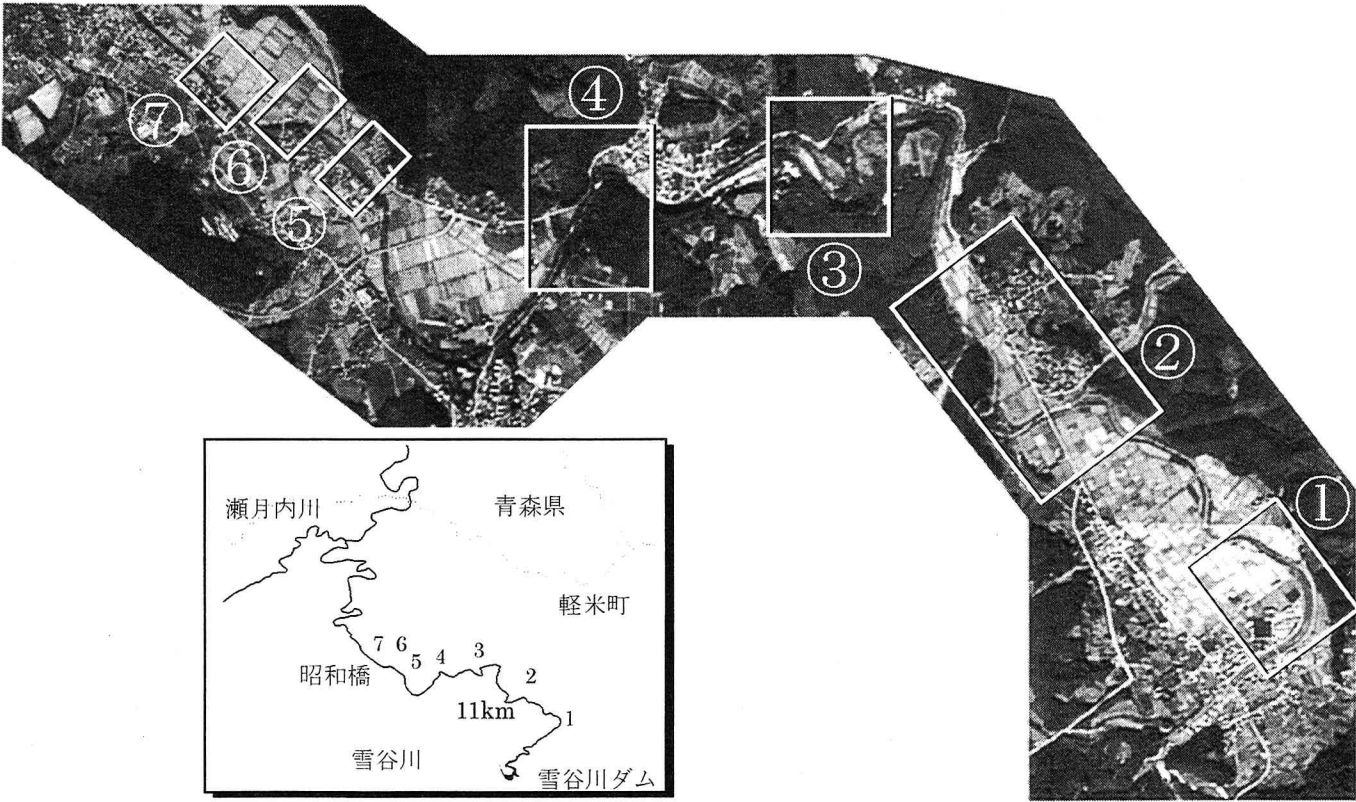
図-3 雪谷川流域図と主要な被災箇所の位置

調査対象区間のうち大きな被災があったのは，表-1 の 7 地区でありそれぞれの被災内容は表-1 に，地区の位置は図-3 に示した。雪谷川災害の特徴は，①堤防決壊がみられた氾濫域において種々の災害が発生したこと，②河道内外で大量の流木が発生したことである。これらの被災状況を中心に説明する。

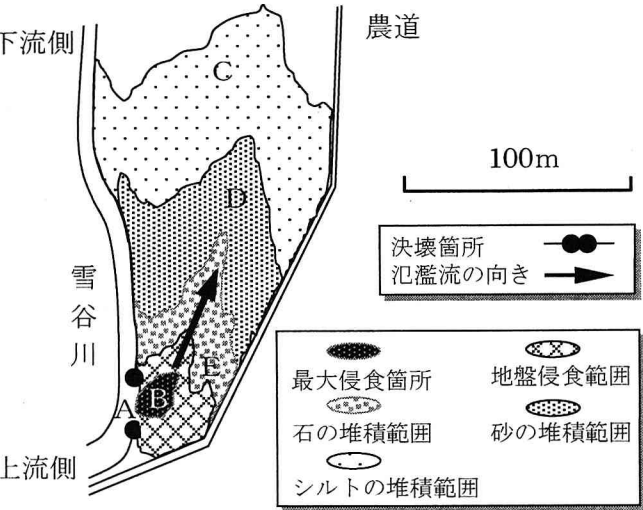
図-4 石礫の堆積状況の模式図

雪谷川災害では破堤箇所から氾濫域にかけて共通の被災状況が見られた。それは、破堤箇所近傍の氾濫域地盤が侵食され、運び出された石礫がその下流側に広く堆積するというものである。①小軽米中学校地先右岸では、図-4 のように決壊箇所から洪水流の流入状態に従い堤防や農道にその流れを制限されながら扇状に広がり、石・砂・シルトの順に堆積していた。堤防決壊箇所Aは洪水

時の水衝部にあたっているために洗掘を受け、高さ2mの堤防が図-5 のように長さ33mにわたって決壊し、その氾濫域の最上流部Bにおいて最大長さ30m、幅14m、深さ2mの範囲にわたる地盤侵食が見られた。地盤侵食によって運び出された石礫は水田約1.8haにわたり堆積していた。石礫の堆積は、図-4 のように最大長さ約200m、幅100mの範囲に広がり、堆積高さ0.5mに達していた。堆積した石の粒径は10cm～30cm位のものが多かったが、中には50cmぐらいのものも見られた。これらの石礫の多くは、氾濫域上流の洗掘部から運び出されたものと推定される。このような災害は①小軽米中学校地先右岸②増子内橋上下流河岸③車門地先付近右岸⑤萩田橋下流右岸⑥萩田下の橋下流右岸で見られた。

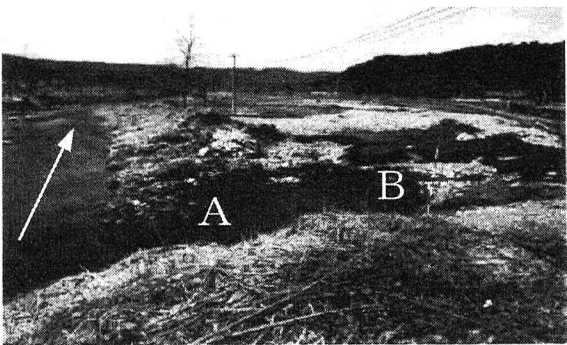
A : 堤防決壊箇所 B : 地盤侵食箇所  
図-5 堤防決壊箇所の状況

河川洪水による堤防決壊の氾濫被害は、破堤箇所近辺だけでなく氾濫域全体に広がり、地盤の侵食や水田面上への石礫の堆積等によって堤内氾濫地に大きな被害をもたらすことが分かった。今回の堤防決壊箇所のほとんどは、河道の蛇行・湾曲状態や河道内の砂洲形成状況から見て洪水時の水衝部にあたっている。洪水水衝部の予測と護岸設置の重要性が改めて明らかになった。

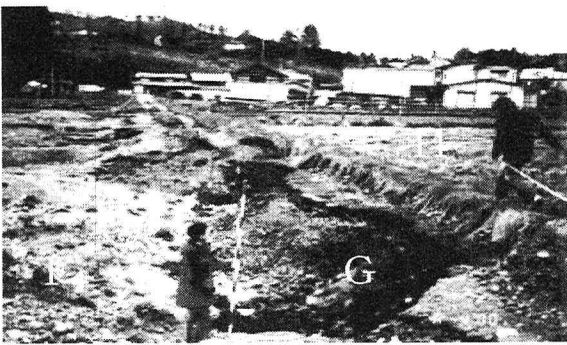
雪谷川沿岸の平野部は、谷軸方向に約1/200の勾配で傾斜しているため、造成された隣接水田面の上流側と下流側には段落差が付いている。洪水氾濫流がその段差を落下することになるため、水田面の洗掘被害が発生した。その例を、②増子内橋下流右岸の氾濫域に見る。田面落差による水田面の洗掘状況は、図-7 のような状況で田面落差の大きさや斜面長、氾濫流の流速によって、その規模・形状が異なっていた。特に段落差が大きい箇所では図-8 のように上流側田面にまで洗掘が広がっていた。

F : 下流側田面 G : 洗掘部 H : 上流側田面  
図-7 田面落差による下流側の洗掘状況

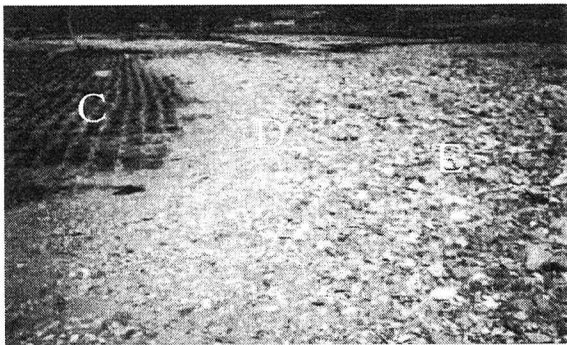
C : シルト堆積部 D : 砂堆積部 E : 石堆積部  
図-6 石礫の堆積の状況

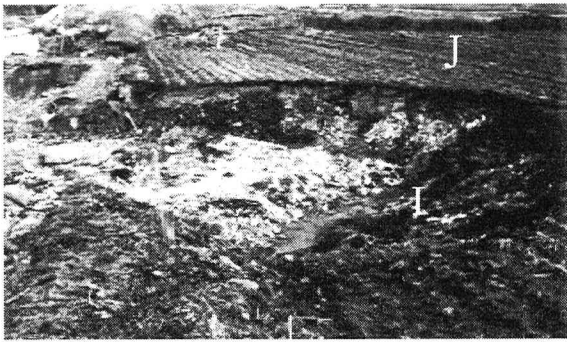
I : 洗掘部 J : 上流側田面  
図-8 洗掘が上流側田面まで広がった状態

このような段落差のある水田面での洗掘被害は、①小軽米中学校地先右岸と②増子内橋下流右岸における氾濫域の段落差箇所においてみられた。大半の箇所は(c)ないし(d)の段階で留まっていたが、増子内橋下流右岸では(e)段階まで進んだ箇所があった。ここの段落差は1.8m程度あり、下流側田面の洗掘が大きくなった。

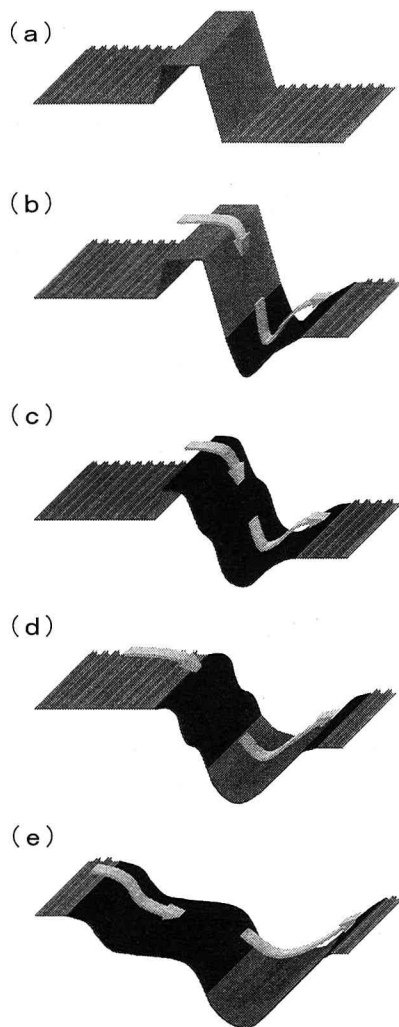
図-9 段落差のある水田面での洗掘過程推定図

段落差のある水田面での洗掘過程は次のように推定される。平常時の水田面の位置関係は、図-9の(a)のように上流側と下流側の田面で間に畦畔を挟んで段差が付いている。(b)堤防決壊により氾濫域に流入してきた洪水流は畦畔を越えて下流側田面に落下し、畦畔直下の水田面を洗掘する。(c)氾濫流入する流量が増加してくるに伴い畦畔も侵食され始め洗掘範囲が上流側に寄り始める。(d)氾濫域を流下する流量と流速の増加が継続されることで畦畔の決壊が生じ洗掘範囲が上流側に移動し、下流側の水田面に石礫が堆積し始める。(e)最終的に上流側田面においても洗掘が始まり、下流側田面では洗掘した部分に石礫の堆積がみられるようになる。

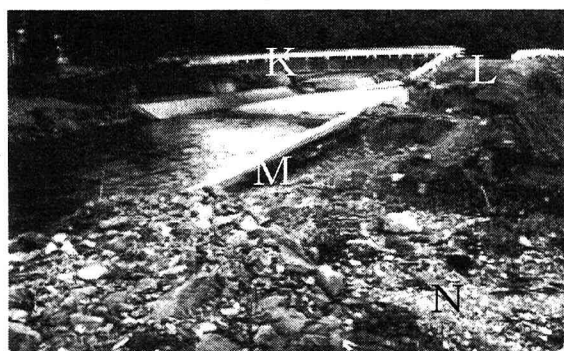
K: 橋梁 L: 農道 M: 護岸 N: 侵食部

図-10 戻り流による護岸裏地盤の侵食状況

雪谷川洪水における氾濫水は、下流の橋梁につながる道路によって流れを遮られ、河道へ戻ってきている場合が多かった。そのような戻り水の流路となった箇所では、図-10のように護岸の裏地盤が侵食された。

洪水時の氾濫水は、横断物によってその流れの向きを変え河道に戻ろうとする。その際、氾濫水は横断物に沿うような流路をとる。氾濫域水位より河川水位が低下し始めた時、戻り流の流速が大きくなり、横断物と河道との合流地点上流付近の堤防や護岸を破損したと推測される。図-10は②増子内橋下流右岸の氾濫域で、この場合の横断物は橋梁とそれにつながる高さ1.3mの農道であり、護岸裏地盤が長さ16.6m、最大深さ1mの範囲で侵食されている。他に①小軽米中学校地先右岸で同様の被災状況を確認することができた。

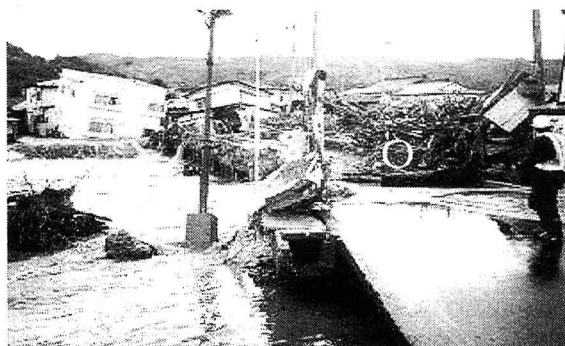
雪谷川災害では、図-11に見られるように流木が町内中心地に架かる昭和橋に滞留し、そこより上流区間における河川水位を上昇させ浸水被害を拡大させていた。流木滞留による水位上昇は昭和橋の橋桁上部から約1mに達した。流木は一般に山地流域で発生することが多く、最近でも愛知県矢作川<sup>2)</sup>や青森県大畑川<sup>3)</sup>などにおいて大量の流木が発生した。しかし栃木県余笹川の1998年洪

図-11 昭和橋に滞留した流木(O)の状況<sup>1)</sup>

今後ますます河川内樹木の保全と管理に関する研究、実践を進める<sup>6) 7)</sup>ことが重要であるが、その基礎として各河川で流木が発生する箇所を洪水水衝部との関係で予測する作業を進めることも必要である。

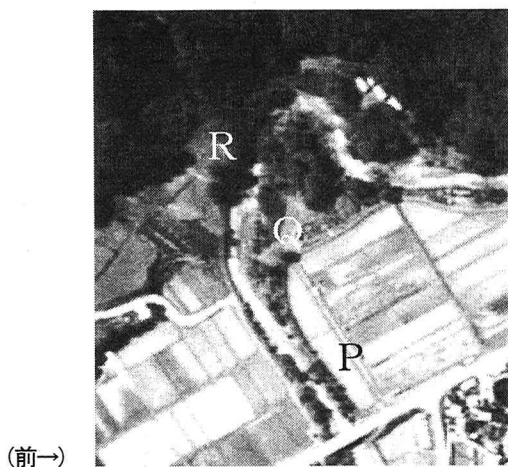
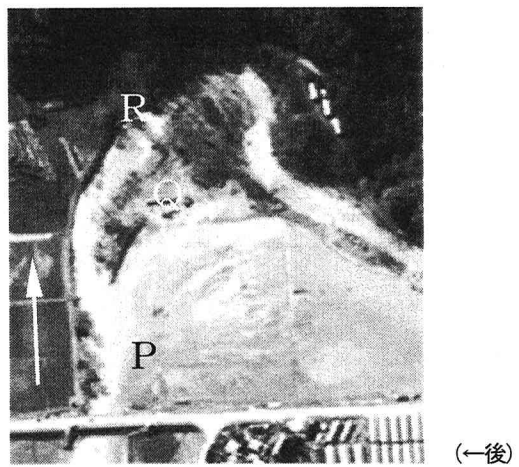
P : 堤防決壊箇所 Q・R : 河岸侵食箇所  
図-12 増子内橋下流地区洪水発生前後の航空写真

増子内地区は図-12 で示す橋の下流側の右岸Pにおいて、最大高さ2.3m、幅2.5mの堤防が長さ109mにわたり決壊した。さらに、ここより下流に位置する右カーブ区間の両岸では河岸侵食が見られた。右岸Qは越流水により、長さ25m、最大幅8.5mにわたり、左岸Rは洪水時の水衝部にあたり、長さ81m、最大幅7mにわたって河岸が侵食された。それぞれの被災箇所における地盤流失面積を航空写真の比較より試算した結果、堤防決壊箇所で約270 m<sup>2</sup>、河岸侵食箇所の右岸で約210 m<sup>2</sup>、左岸で約320 m<sup>2</sup>であった。これらの被災地点では、沿岸樹木が堤防決壊や河岸侵食による土砂の流失と共に河川を流下した。なお、この地区の主な樹木は、川ヤナギ、イヌコリヤナギ、ハンノキ、クルミ、ニセアカシアである。

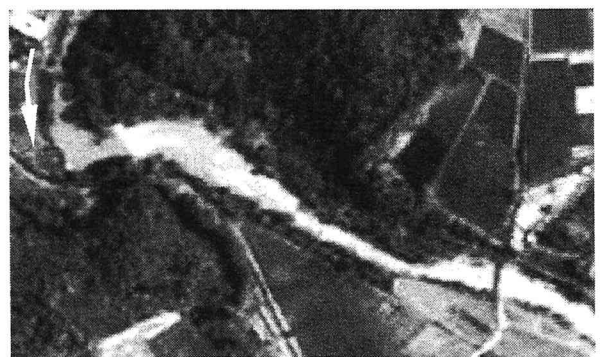
図-13 車門頭首工付近災害後の航空写真

車門頭首工の上下流では図-13 のように洪水後に河道幅が広がっている。洪水前との比較からその付近の河岸は、図-14 で示す3箇所では河岸侵食が見られた。特にTは洪水時の水衝部にあたるため侵食範囲が大きく、地盤流失面積が約5000 m<sup>2</sup>に達していた。次いでUの約1000 m<sup>2</sup>、Sの約400 m<sup>2</sup>となっており、河道内における流木発生が最も多かった地区である。ここでは河岸沿いの樹木とし

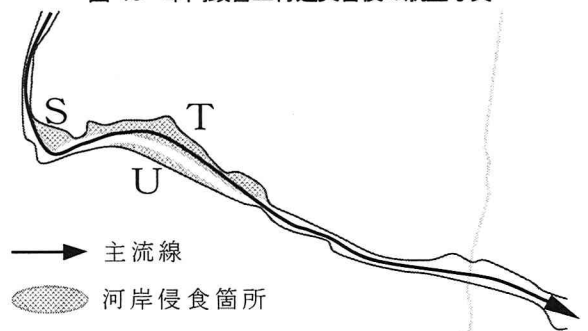
図-14 車門頭首工付近災害後の模式図

車門頭首工下流河岸の大きな河岸侵食が発生した箇所図-14 のTにおいて、河岸近くの樹木密度（面積当りの本数）を樹木直径 20 cm以上、かつ樹高 5m以上のものを対象にして計測したところ 0.04 本/㎡であった。車門地区の山腹崩壊地と増子内地区における流木発生箇所でも近隣樹木の繁茂状況から樹木密度はほぼ同じとみられたので調査地区内での流木発生要因別に発生量を試算してみると、表-2 になった。本調査地区では河岸侵食による発生量が最も多く、山腹崩壊による発生量を上回っていることが分かる。雪谷川では、昭和 20 年に既往最大日雨量 134mm を記録して以来、長期にわたり大きな洪水災害が発生していなかったため、沿岸や寄洲において樹木などの植生が進み繁茂していた。この生長した樹木などが、今回の洪水によって発生した河岸侵食や地盤侵食を受け、大量に河川へ流出したのである。

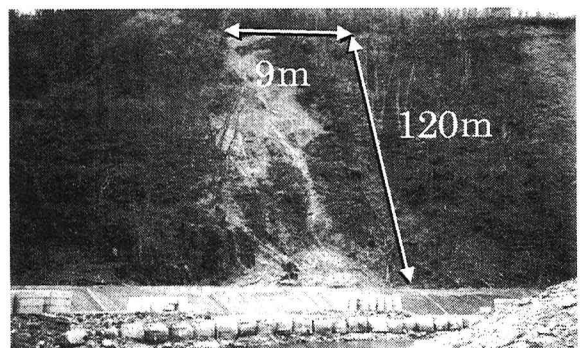
図-15 車門地区の山腹崩壊地の状況

山腹崩壊地では図-15 で示すような山腹崩壊が河川沿岸の 3 箇所において発生し、各地点において上流側から約 3000 ㎡、1000 ㎡、1500 ㎡の地盤流失面積となっていた。図-15 は、約 1000 ㎡の地盤流失が見られた箇所である。山腹崩壊地の斜面には、ケヤキ、クリ、ホウノキオオモミジ、サワシバ、トチが生育している。
