標津川蛇行復元における 2way 河道の 通水直後の変化

CHANGING OF TWO-WAY RIVER COURSES IN
RESTORATION PROJECT AT THE SHIBETSU RIVER

鈴木 優一¹・渡邊 康玄²・長谷川 和義³・森 明巨⁴・空閑 健⁵
Yuichi SUZUKI, Yasuharu WATANABE, Kazuyoshi HASEGAWA, Akio MORI and Takeshi KUGA

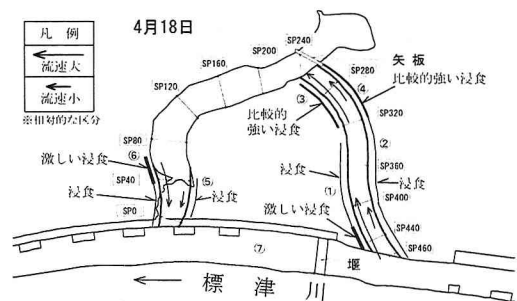
図-7 4月18日試験区間状況図

流入部左岸側①は、現河道(直線河道)からの流入主流線が流入先端部付近から左岸沿いに生じており流れの曲がりに伴うらせん流を伴って、激しい侵食が発生している。特に、先端部でその傾向が著しく、立木の根元部分の土砂が流出している。

流入部右岸側②は、融雪出水時の水位まで河岸侵食が発生しているが、規模は小さい。これは、通水開始前に人工的に形成された斜面が通水と同時に支持力を失うことから生じたものと考えられ、流れによって引き起こされた侵食とは異なる。通水に伴う流れの侵食作用による侵食と融雪出水に伴う裸地斜面の支持力を失うことによる変化を図-9に示す。SP320より下流では、流れの作用で掘削時の法面での水位線より後背地側へと侵食が拡大している(図-9のa参照)。一方、SP320より上流では、水没することにより支持力を失って法面がくずれている(図-9のb参照)。

中間部左岸側の③では、内岸と外岸での流下物の流れの差から、わん曲部内岸側であるが、流速の大きな流れが生じ、比較的強い侵食が発生している。これは、通水初期において河床が横断方向に一樣に近い形状をしており、いわゆる自由渦型の流速分布を示し、流水が内岸側を流下したためである。

中間部右岸側の④では、わん曲部外岸側のため、流速は大きくないが比較的強い侵食が発生している。

流出部左岸側⑤では、わん曲部外岸側であるが、流入部右岸側②と同様の小規模な侵食が発生している。

流出部右岸側⑥は、流下物の流れの状況から判断すると、上流からの流れが SP60 付近の河岸に直接当たっており、激しい侵食が発生している。また、先端部付近は③と同様な流速の大きな流れが発生しているが、侵食の規模は小さい。

現河道(直線河道)部⑦の流れは、比較的ゆるやかであるが出水で水没しており、河床の侵食や堆積の状況はうかがえない。

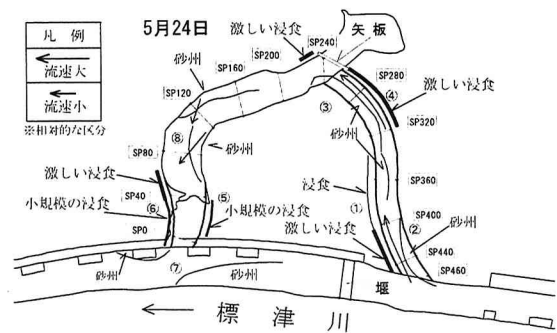
図-10 5月24日試験区間状況図

流入部左岸側①では4月18日の状況と変わりなく、らせん流を伴う左岸沿いの流れにより侵食が下流側や後背地へ進行している。先端部では、河岸の流出により立木の転倒が発生している。

流入部右岸側②は、河岸侵食について4月18日以降生じていないと判断される。わん曲部内岸側であり出水中に形成されたと思われる右岸付きの砂州が確認された。河岸侵食は、融雪出水時の水位から下部にほぼ垂直に近い侵食面が見られる。

中間部左岸側③は、②と同様な状況で、垂直に近い侵食面が見られる。また、河床には左岸付きの砂州が形成されている。

右岸側 SP100-170 と左岸側 SP40-120 にかけての区間⑧には、それぞれ右岸付きの及び左岸付きの砂州の形成が見られる。右岸側 SP100-170 の砂州はわん曲部の外岸側付きとなっているため、右岸側に寄った流れを左岸側へと向けている。流下した流れは、内岸側付きに形成された SP40-120 の砂州の存在で、左岸河岸に寄ることなく、SP60 付近の右岸に直接当たっている。また、SP40-120 の左岸付きの砂州は、一部中州となって現れている。

流出部左岸側⑤では、小規模な侵食が見られるが、前

回調査(4月18日)からの進行は少ない。

流出部右岸側⑥は、SP60 付近の侵食が後背地に激しく進行している。これは、⑧区間の砂州の影響によるものである。また、先端部付近も斜面部の侵食が進行し、垂直に近い侵食形状となっているが、小規模である。

現河道(直線河道)部は右岸側に水制工があるため、全体的に左岸寄りの流れとなっているが、旧河道(蛇行河道)流出部付近⑦では左岸付きの砂州が形成されている。現河道(直線河道)下流側では、旧河道(蛇行河道)から続く右岸付き砂州が形成しており、その直上流側は、左岸付き砂州が形成している。

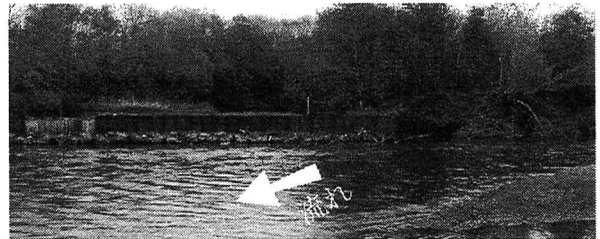
図-11 5月24日中間部右岸側の状況
(SP280 左岸から右岸を望む)

中間部右岸側④の矢板を挟む SP220-320 にかけての区間は、外岸側となり激しい侵食が発生している。特に、矢板の直上下流付近で著しく、立木の転倒が発生している。4月18日時点では、流れや侵食の程度が弱かった現象とは対照的である。この区間での流下物の状況からは、強制渦型の流速分布となっていることから、外岸側河床が大きく洗掘を受けていることが想定される。

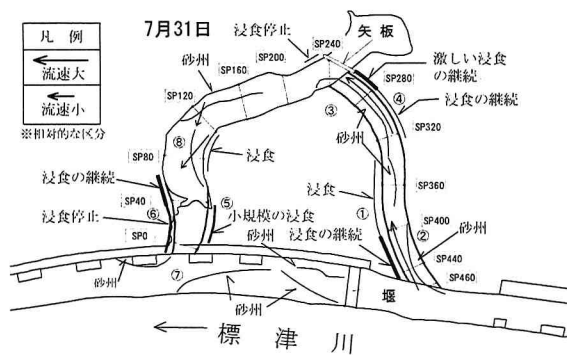
図-12 7月31日試験区間状況図

流入部左岸側①における、5月に確認された立木の転倒はそのままの状況であり、ほぼ垂直な侵食面の下部が侵食されるに伴い後背地の植生が徐々に落下している。侵食はこの時点では停止することなく継続している。

流入部右岸側②の砂州は、拡大している様子は見られないが、融雪出水に匹敵する規模の出水が発生していないためか、砂州上には部分的に植生が発生している。

中間部左岸側③も砂州が拡大している様子は見られず、砂州上には部分的に植生が発生している。

中間部右岸側④では、矢板上流部における後背地への侵食が依然として激しく続いており、矢板上流端周

辺の土砂が流出する勢いである。矢板下流部の侵食はこの時点では停止した模様である。

⑧区間の左岸付き砂州は、拡大している様子は見られないが、依然として流れを下流 SP60 付近の右岸側へ向けている。

流出部左岸側⑤では、斜面の侵食の進行が見られるが、小規模である。これは、右岸⑥の侵食形状が流れを左岸へと向け、それによる侵食である。

流出部右岸側⑥は、SP60 付近では上流からの流れが河岸に当たっているため、侵食が後背地へと進んでいる。しかし、先端部付近の侵食はこの時点では停止した模様で、侵食面には植生が見られる。

現河道(直線河道)部は、堰下流に右岸付きの砂州が形成され、砂州上には植生が見られる。また、旧河道(蛇行河道)流出部付近⑦では、現河道(直線河道)左岸付きの砂州が発達している。

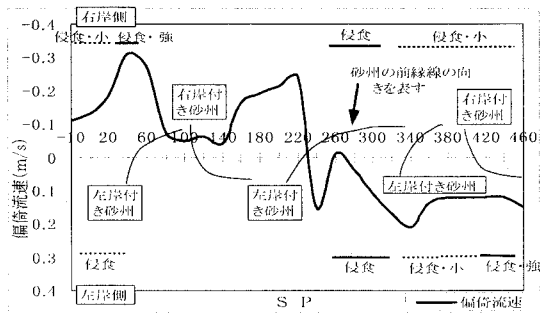
図-14 偏倚流速と河岸侵食の関係図(1)

偏倚流速の傾向は、SP230 付近を境として、下流側右岸侵食、上流側は左岸侵食を示している。

偏倚流速と河岸侵食の傾向が合致していないのは、左岸側 SP0-20 付近、右岸側 SP260-300、SP320-460 付近の侵食である。この3箇所内、SP0-20 と SP320-460 は、掘削河岸が侵水することにより安定形状へ変化の際の侵食であり流水によるものでない。また、SP0-20 付近は、川幅が狭くなっている箇所であり、このために侵食が発生しているものと考えられ、偏倚流速では表現できていない。SP260-300 の侵食は、図に示される融雪出水中に発生したと想定される砂州の影響で生じたものと考えられる。他の侵食箇所は、偏倚流速で示される侵食傾向と良く一致している。一方、SP60-220 の区間では偏倚流速が右岸側侵食の傾向を示しているが、この区間は旧河道(蛇行河道)をそのまま利用しており河岸は植生で覆われている。このため、侵食が発生しなかったものと推定される。

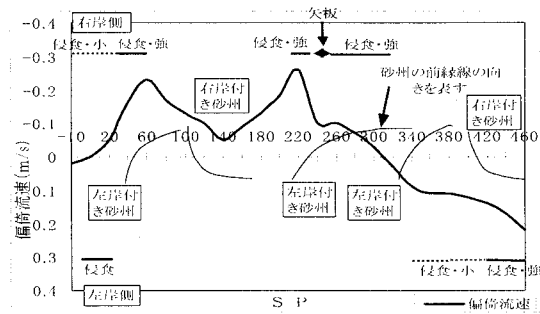
図-15 偏倚流速と河岸侵食の関係図(2)

偏倚流速の傾向は、4月18日と比較すると平面形状の曲率とはほぼ一致する形となっている。

偏倚流速と河岸侵食の関係を見ると、激しい侵食の発生している右岸側のSP60、SP220と左岸側のSP440で

は偏倚流速の値も大きく、実際の現象とよく一致している。左岸側 SP20 付近の侵食のみ偏倚流速で示される侵食の傾向と一致しない侵食が発生している。この区間の侵食は、4月18日の結果と同様川幅がこの箇所でも局所的に狭くなっていたためである。また、矢板の上下流で発生している激しい侵食は、偏倚流速で示される侵食のみならず SP300、SP360 付近に形成されている左岸付きの砂州の影響も加わっているものと理解できる。
