# 沙流川での台風 10 号における流木の挙動

## BEHAVIOUR OF DRIFTWOOD IN THE SARU RIVER DURING TYPHOON NO.10

鈴木 優一<sup>1</sup>・渡邊 康玄<sup>2</sup>  
Yuichi SUZUKI and Yasuharu WATANABE

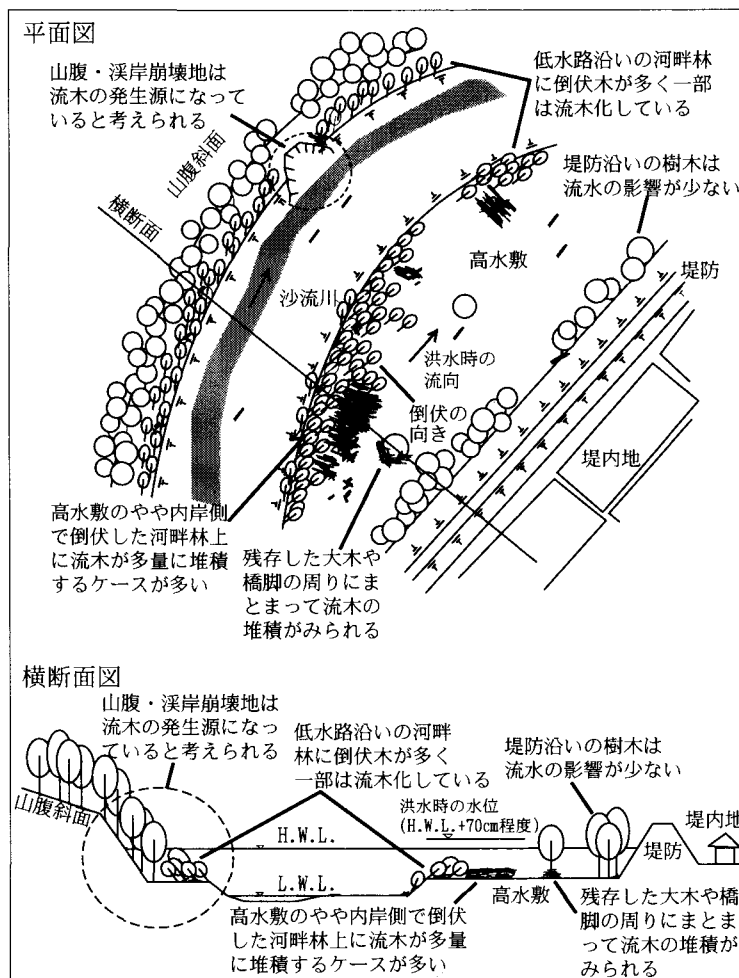
图-6 流木堆积状况模式图

流木堆積の状況を模式的に表したものを図-6に、また、その代表的な堆積状況を写真-1,2に示す。流木の堆積は、洪水時に流れの主流線が内岸側による流れとなっていたため、わん曲部内岸側の高水敷や低水路沿いの倒伏した河畔林上に多く、また、高水敷上の大木や橋脚の周りにもまとまって堆積していた。一方、堤防沿いの河畔林については、流木の堆積は少なかった。

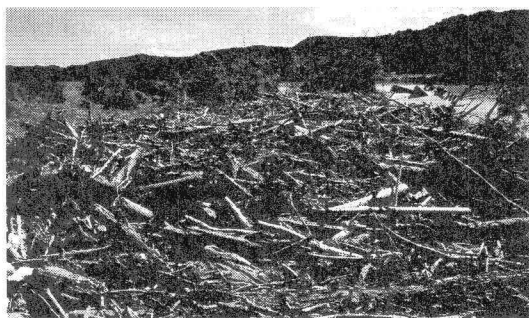
写真-1 高水敷での堆積状況 (沙流川右岸側)

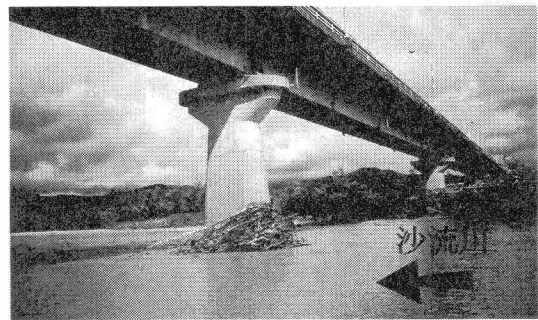
写真-2 橋脚での堆積状況 (沙流川荷葉大橋)

写真-2 には、被害を受けなかった荷葉大橋を示している。橋の規模が異なることや現在までのところ橋脚周辺の河床洗掘の程度が不明のため単純には比較できないが、この二橋と堆積状況を比較してみる。荷葉大橋では、堆積している流木の高さが橋脚の中間付近までであり、橋脚長に対する流木堆積の比率は低くなっており、被災した二橋とは明らかに異なっていることが分かる。

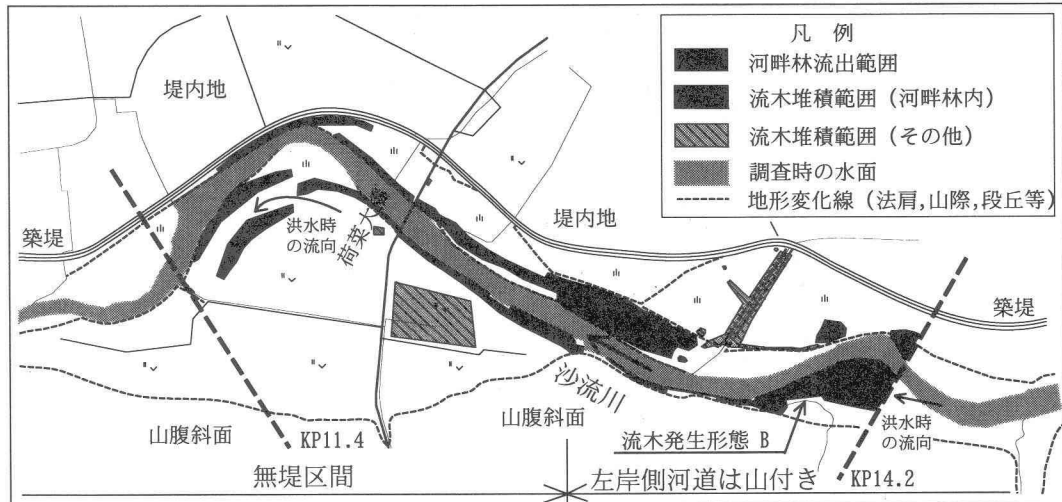
図-7 詳細調査平面図

流木の発生源や堆積箇所が広がっている荷葉大橋の  
 上下流で、河口から11.4kmから14.2kmまでの2.8km区  
 間についての調査結果を図-7に示す。

この区間の上流左岸側(KP14.2 付近)は、流木発生源  
 B の形態で内岸側の高水敷が浸食され河畔林がまとま  
 って流出していた。また、この区間では河畔林内に流木  
 が堆積した箇所が点在しており、これらの箇所での河  
 畔林の倒伏状況は、ほとんどが折れ曲がる等の形態①  
 であった。この倒伏した河畔林の上に流木が大量に堆  
 積していた。荷葉大橋から上流では、左岸側の河岸に河  
 畔林の流出区間が連続しているため、洪水時の主流線  
 は左岸寄りであったと推定される。

に多くなっている。堆積箇所は図-7に示すように、高  
 水敷で倒伏した河畔林上や河畔林内に堆積していたも  
 のが多く83%を占めていた。残りの17%は高水敷上の大  
 木、橋脚の周りや堤外水路沿い等に堆積していた。

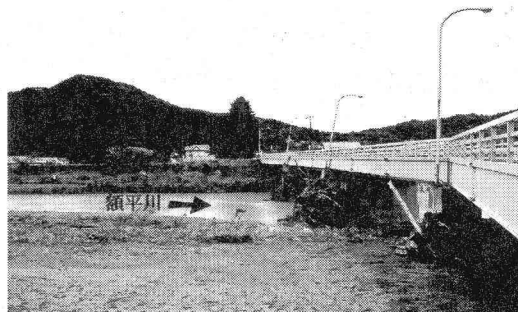
写真-3 貫気別橋の状況

被災状況は、貫気別橋が写真-3 のとおり上流側人道橋の橋脚と橋桁が下流側へ傾斜している。また、アブシ橋は写真-4, 5 に示すように 4 径間あった橋桁の内、右岸側橋桁は右岸河岸に流出し、右岸中央寄りの橋桁は下流へ流出していた。さらに、右岸寄り橋脚は折れて倒れていた。

二橋の流木堆積状況を写真-3 と写真-4, 5 で比較してみる。貫気別橋は、橋脚の上部まで流木が堆積しているが、橋脚以外には高水敷にも流木は見られない。一方アブシ橋は、流木が橋上の舗装面付近にまで堆積しており、舗装面上にも流木が見られ、水位が高かったことが推定される。また、上下流側の高水敷にも流木が見られる。上述したがこの近辺は反時計回りの河道のため、洪水のピーク付近では右岸側寄りに流木が集中したものと考えられる。また、写真-5 に示すように、アブシ橋を挟む痕跡水位には水位差が認められ、洪水ピーク時に橋の部分でせき上げが生じていたと考えられる。

被災を受けた橋梁は、写真に示したとおり橋脚への流木堆積が著しく、洪水ピーク時には橋梁に与える流水の影響が大きかったものと推定される。河床の洗掘や河岸浸食の程度は不明であるが、被災原因は、河床洗掘、流木の堆積や地形的要因等様々な要因が複合したものと考えられ、流木の低減や橋脚への流木堆積の低減を図ることが重要な課題である。

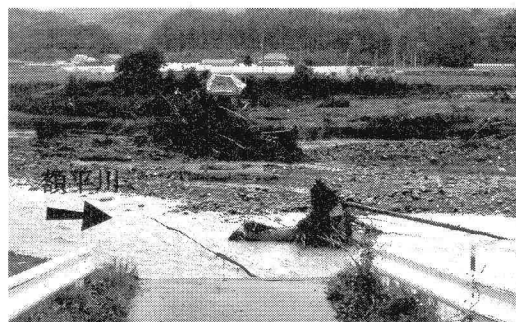
写真-4 アブシ橋の状況

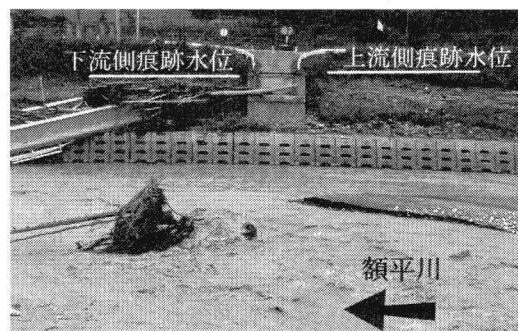
写真-5 アブシ橋の状況
