# 大きい河岸侵食力を有するクランクフローの 基本的事項に関する考察

A STUDY ON THE BASIS OF CRANK FLOW WHICH HAS  
POWER TO BIRING BIG BANK EROSION

須賀 如川

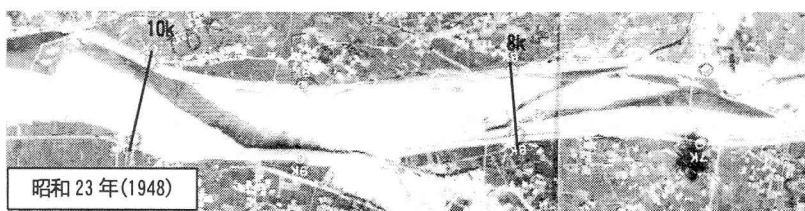
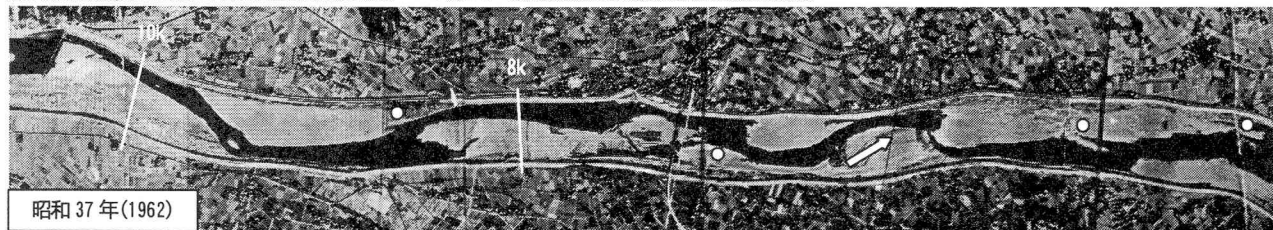
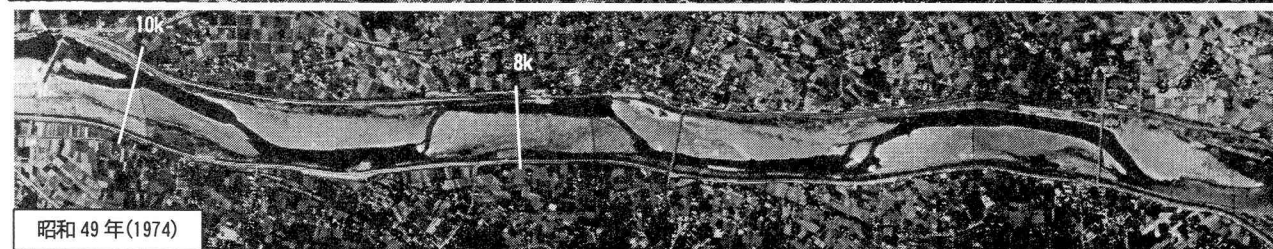
写真-1 那賀川下流部におけるクランクフローへの発達過程

- 注1：6km 下流には雲がかかっており不明確なため削除  
 注2：みおの位置は急激な河床低下と共に変化  
 注3：1974 年以降のみおの変化は少ない  
 注4：堰の残骸と推定される所(4ヶ所 ○印)  
 注5：下流の河床低下に伴う  
 顕著な鋭角水衝流(⇒印)の発達

那賀川における写真-1 のクランクフローは、昭和 40 年代に発達したものである。昭和 23 年の航空写真は部分的に雲のかげで覆われているが、堤防は概成しており、波長の長い通常の交互砂州が発達していた。那賀川は洪水発生頻度の大きい河川であり、流出土砂量も少なくないので流路の縦断バランスはよいが、かなりダイナミックな河床変動のある河川と位置付けられる。しかし、用水のニーズも高いので古い堰が多く、14 kmより下流に取水兼用の 7 基の床止堰(固定堰)があった。これらは、日中戦時より統廃合が実施にうつされつつあったが、戦後のある時期迄荒廃するに任された。低水護岸の老朽も著しく、引堤等も行われ、河床低下に拍車をかける一因ともなっていた。昭和 23 年の航空写真では通常の蛇行河道であり、昭和 37 年の航空写真には堰の残骸と推定されるものが 4 ヶ所みえる。昭和 37 年と昭和 23 年とを比較すると蛇行の波長は概ね不変であるが、みおの円滑さが失われた。堰の残骸はやがて消失し、昭和 37 年には河岸沿いの直線的なみおの鮮明化があってクランクフローの発達が始まり、昭和 37 年の写真に示す鋭角水衝流はこのあと 6km 下流のクランクフローの発達に関与したものであり、下流部の河床低下の影響が考えられる。なお、井口<sup>3)</sup>によると、昭和 43 年から昭和 49 年の 6 年間では、5 kmか

ら 9 km間の 4 つの砂礫堆前縁線はほぼ同じ形をたもったまま 83mから 155m前進したとの鮭川の調査結果を紹介しているが、昭和 50 年代以降はほぼ固定したとみなされる。現在では当時の資料はなく、確定的なことは言えないが、確率現象とは考えられず、当時他の河川ではこのような典型的なクランクフローは見られないことから、那賀川におけるクランクフロー形成とその安定化の主因は堰の流失に伴う急激なみおの河床低下とクランクフローを発達させる水理条件に基づくものであると推定される。

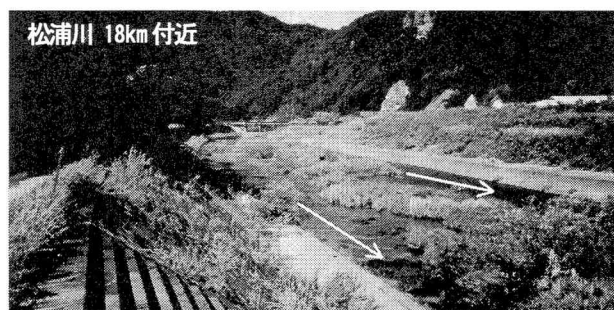
また、近年多くの河川において砂利採取が制限された後、急激な河床低下の緩和や河道形態のバランスが縦断的に回復しつつあるが、一部の河川、特に流送土砂量の少ない河川においてみおの鮮明化、砂州等における高木の繁茂や団結化が進行し、クランクフローが顕著になりつつある河道が散見される。この現象で注目されることは、災害復旧による護岸の建設(水制なし)が、次のクランクフローの発達を促進し、以降の洪水において、災害区間の間欠的な延伸が左右岸交互に行われつつあることである。写真-2 は松浦川の佐里地区(18km)における例であるが、一般に直線的な護岸はその前面にみおを呼び込み、両岸の護岸は 2 列蛇行を形成しやすくという傾向を有し

写真-2 松浦川の佐里地区における両岸の護岸と 2 列蛇行流(両岸沿いの流れ)

ている。特に松浦川のように、流出土砂量の少ない、比較的安定した河道では、洪水による河床変動はわずかであるので、いったんみおが形成されると、徐々に、しかし確実にある一定限度までのみおの発達がある。このような場合、左右岸のみおの河床高は一般に同じではないので、勾配が大きい河川等で、河床材料の分級作用が大きく、さらに流路幅が大きい場合には顕著なクランクフローが生じることもありうる。写真に見られるように河道の中央部に植生が繁茂し、高木に生育するとみおの鮮明化が促進され、オリジナル河道とは異なった河道となる傾向が見られる。

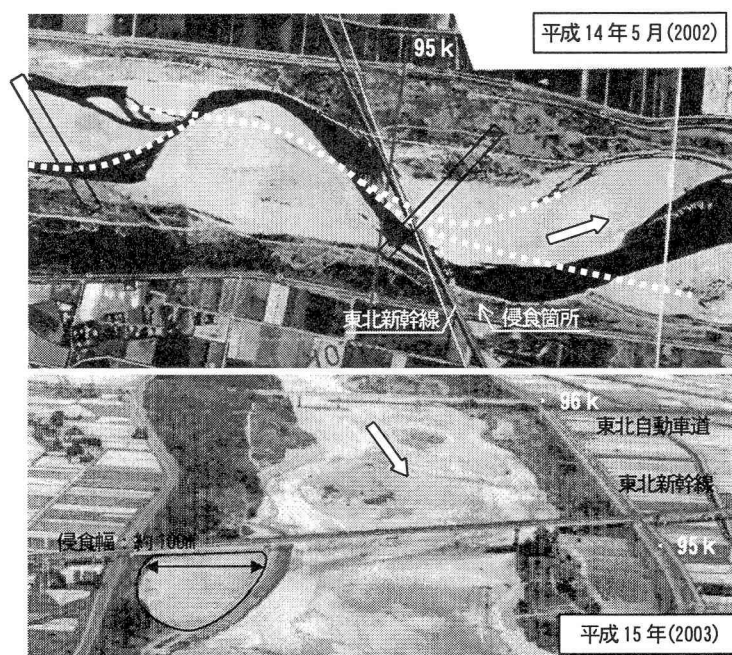
写真-3 鬼怒川におけるクランクフローの発達(上)を示す航空写真と河岸侵食及びその復旧後(下)を示す斜め写真(写真上には点線で平成11年のみお、及び堤内地情報から推定される大礫堆の位置を2ヶ所示している。)

写真-3で2002年の蛇行流の状況は鬼怒川95km付近を斜めに渡河する新幹線橋梁の直上流部をこれと平行するかたちで、形成された左岸から右岸に向う鋭角水衝流の様子を示す。写真-3の2003年の状況は2003年の出水(ピーク流量約3000m<sup>3</sup>/s程度)の後に侵食された河岸を約100m埋戻して実施した災害復旧工事の施工後の様子を示す上空からの斜め写真である。なお、写真のみおの位置は工事に伴い若干の変更が行われている。この場合、右岸沿いのみおの延伸に伴う左岸側上流の鋭角水衝流の発達が先であり、河岸侵食に伴うみおの発達と下流側への延伸があったが、橋梁下流部左岸側に存在する強固な砂州に阻まれ、左岸側から右岸側に向う規模の大きな鋭角水衝流へと変化した。そのため、このクランクフローの角度が鋭角となるに従い、流れの勾配は増大し、鋭角水衝流の侵食力の増大があった。右岸側の河岸は玉石・砂利・砂の構成材料で耐侵食性は大きくないので、侵食速度は今後の問題であるが、堤防が危険視されるほどの侵食となった。

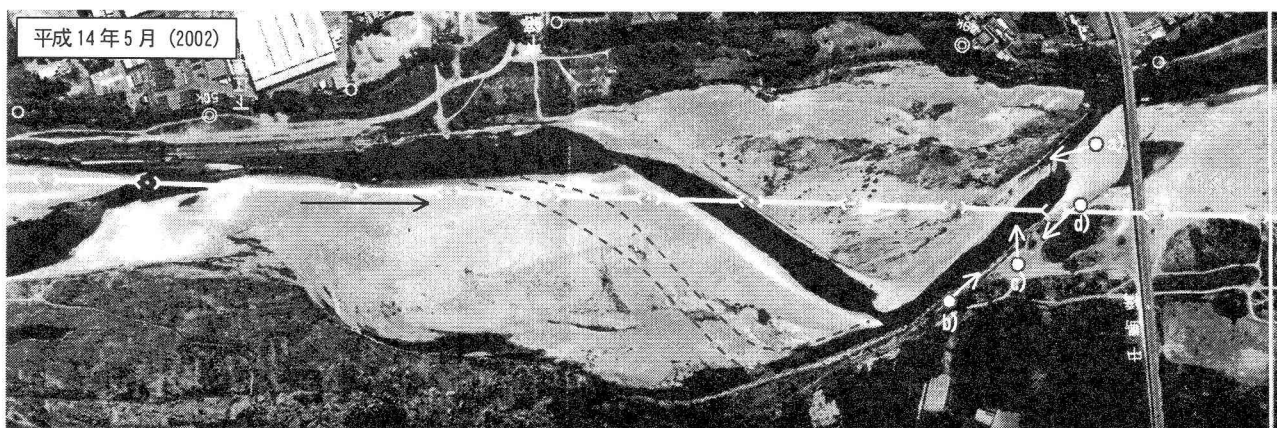
写真-4 鬼怒川の中島橋付近(49km)におけるクランクフロー(点線は平成11年のみおである。また写真-5の撮影点とその方向を示す。)

次の写真-4は鬼怒川の49km地点で中島橋下流を収束点とする上流側の発散面上における被災直前のクランクフローの様子を示す。この付近では、勾配が縦断的に変化しつつあり、礫の含有率が減少し、反対に砂の含有率が多くなっている。この災害をもたらしたクランクフロ

一の発達の原因は、左岸沿いのみおが下流に延伸し、写真-4に示しように平成11年の鋭角水衝流が下流に平行移

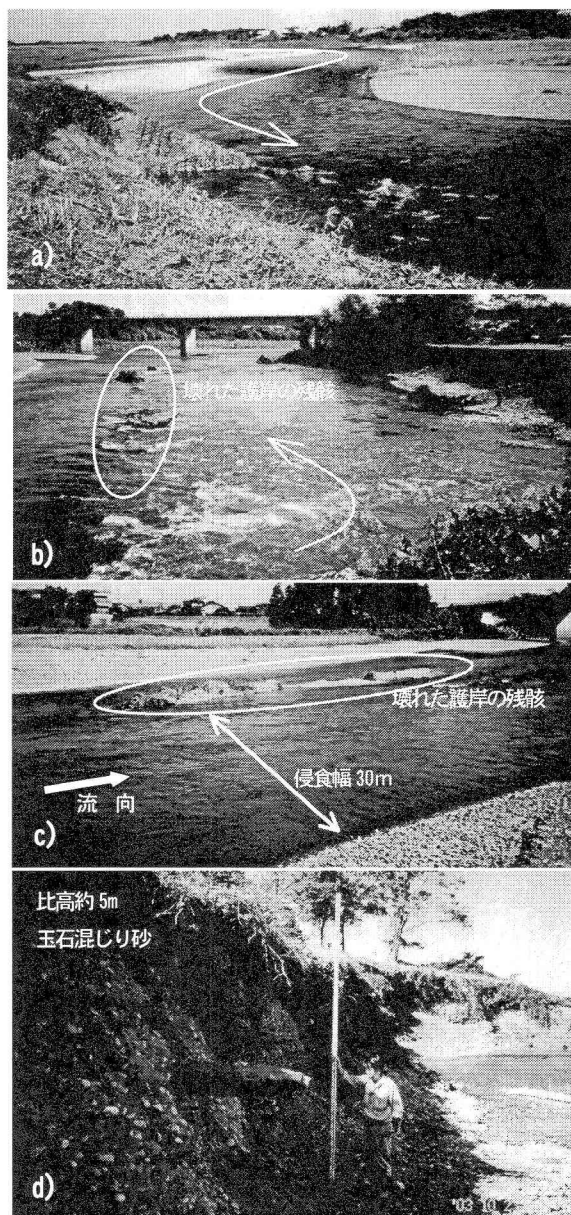
写真-5 鬼怒川の中島橋付近(49km)におけるクランクフローによる河岸侵食状況と河岸構成材料(平成15年)

動したが、そのため右岸側における鋭角水衝流の角度が  $130^{\circ}$  から  $110^{\circ}$  になったことによるものと考えられる。写真-5a)は2003年の出水後のクランクフローである。写真-5b) c)は出水により約30mほど河岸が後退し、被災前の低水護岸が被災後の低水流路の中央部に残っている様子を示している。写真-5d)は大きく侵食を受けた護岸の粒度構成ならびに比高を示している。

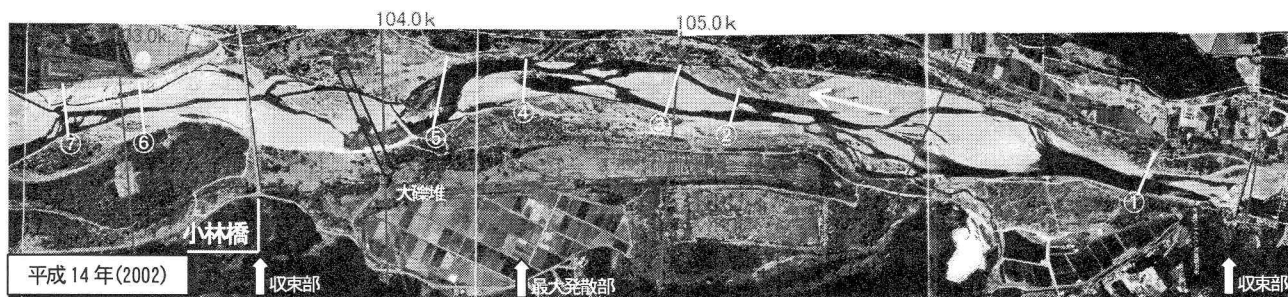
写真-6 鬼怒川上流部の2列蛇行とクランクフロー

（図に示す発散・収束の位置は昭和22年時当時の位置を示し、基幹大礫堆の位置は堤内地情報から推定される位置を示している）

ここで、鬼怒川河道に関する現地調査に基づいてクランクフローの関連事項について述べる。写真-6に示す航空写真において、小林橋（103.5km）の直上流部には、安定した大礫堆が存在し、その上流側には発散面が発達している。一般に発散面はカマボコ型形状となっており、中央で高く、左右岸で標高が低くなっている。いくつかの横断形状を図-1に示す。図における各番号の位置は写真-6の番号に対応している。①は収束部下流に位置し、安定した溝型断面となっている。②は発散面の始端であり、カマボコ断面への移行過程にある。③は発達したカマボコ型河道となっている。一般に縦断的に見て流水幅が狭い方が水深は大きいと考えてよい。④も2列蛇行区間である。この時点で左岸側に流水はないが河床高は低くなっている。それが後で述べる⑤のクランクフローに関係している。小林橋上流に大礫堆が存在するのでその下流部は収束部となっている。⑥は発散面の上流部であり、⑦に至るとかなり発達している。鬼怒川ではこのような発散・収束が大礫堆をかいして系統的に繰り返されている。次に河床材料については、一般にその粒径は中央部で大きく、左右岸では相対的に小さい。その後、発散面において堤防が建設された場合には、特に堤防前面で低く、流れが寄ってみおとなる。基本的には2列蛇行である。兩岸のみおの高さは必ずしも同じではなく、また低い方に流水が存在するとは限らない。これはクランクフローにとっては、重要事項である。

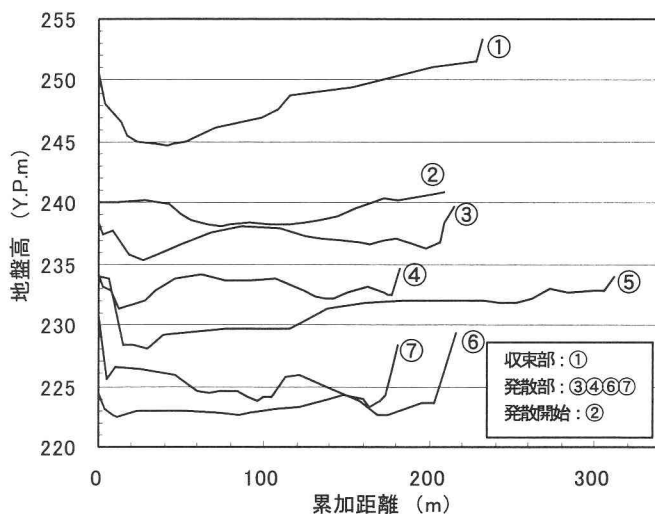
図-1 鬼怒川における横断形の例(写真-6 参照)

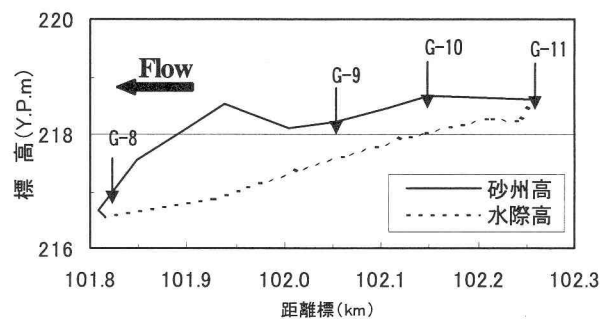
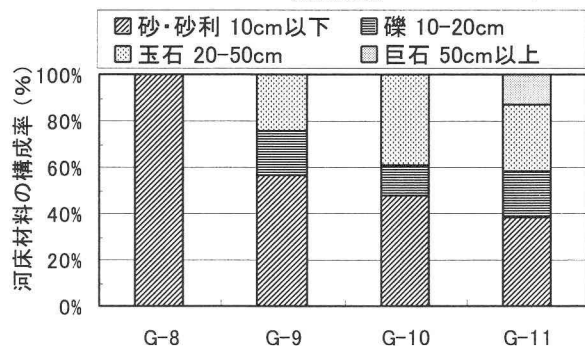
図-2 筋状大礫堆の縦断形及び河床材料の構成率

て輸送され堆積したものと推定される。少し下流の例であるが、102 km付近では、図-2に示すように、水際線より上部の比高が2m以上となっている。この背の部分に大礫が集中しており、筋状の大礫堆の様相を呈している。この筋状大礫堆の長さは有限であり、下流側は急勾配で落ちこんでいる。また、筋状大礫堆の粒度構成は図-2に示すようである。筋状大礫堆の上流部では巨石や玉石の構

成比率が大きく、これは上流ほど大きい。一方、砂や砂利は上流部ほど少なく下流ほど多く、下流端において急増している。大礫は洪水時の流量が大きい期間に生じる比較的直線的な主流線沿いに輸送され堆積したものと判断される。そのような傾向は、いずれの筋状大礫堆においても見る事ができる。クランクフローは、例えばこのような筋状大礫堆の終点切れ目のような所で河道を横断している。105 km付近では、左岸側に対し 70 cmほど高い低水流が右岸側に存在する。この流れはときに筋状大礫堆の切れ目で横断することがある。しかし、この場合 104.3 km 付近に次の筋状大礫堆が存在し、また直線的な護岸の存在によりさらに引き続いて右岸側を流下している。その結果、104.2 km 地点に至って、右岸側の大きな砂州の存在でみおの延伸が抑えられ、強制的に変更させられるかたちで右岸から左岸への横断流が発達した。鋭角水衝流の成長である。これがまた左岸側における護岸建設の原因となっている。このクランクフローについて地形を調べてみると図-3 のようであり、鋭角水衝流の長さ 250 m、高低差 4 m、平均勾配 1/60 である。後述のなお書きの条件から例えば、水深が 2 m のとき、粗度係数  $n=0.035$  程度とすると、流速は 6 m/s ほどになる。局所的に落込部だけをとりあげると 1/40 程度の勾配となり、流速はさらに大きい鋭角水衝流となる。写真-7 に発達したクランクフロー⑤を示す。現在、左岸側の鋭角水衝流下流には小林橋までの護岸が建設された。ただし、写真では工事中の瀬替え水路が見えており、現段階では左岸護岸沿いの

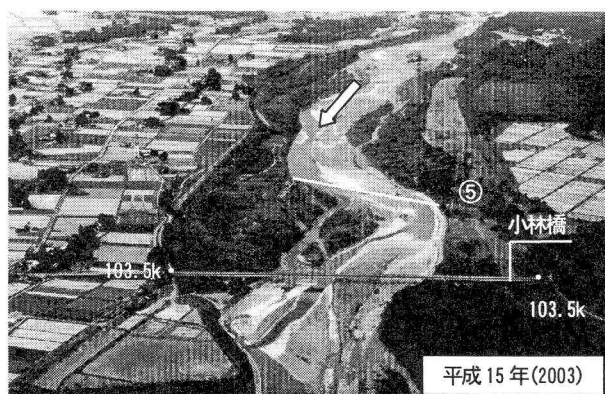
写真-7 鬼怒川の小林地区におけるクランクフロー

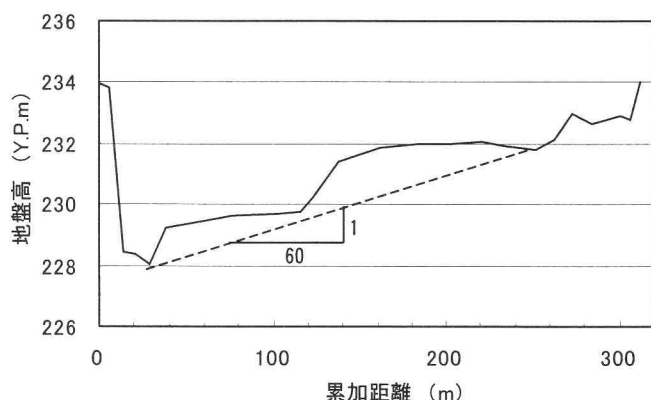
図-3 クランクフローの鋭角水衝流の流れ方向の河床地形(⑤断面)
