# 山地流域における地質成因に着目した土砂生産と河道堆積土砂の移動実態について

## THE INFLUENCE OF GEOLOGICAL COMPOSITION ON SEDIMENT FORMATION AND MOVEMENT IN MOUNTAIN WATERSHEDS

村上 泰啓<sup>1</sup>・山下 彰司<sup>2</sup>

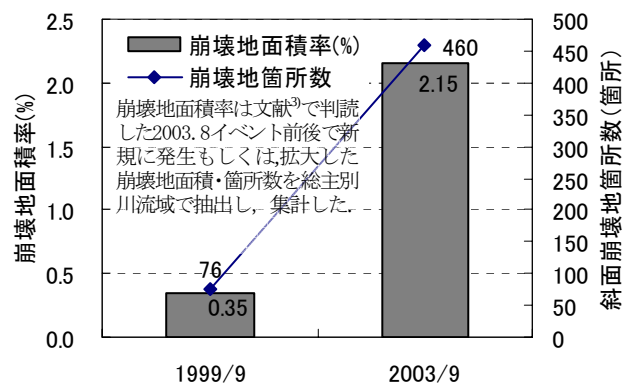
図-3 総主別川の崩壊地面積率・崩壊地箇所数変遷

図-2には総主別川流域の標高・地質分布と崩壊地分布を示している．沙流川中上流域では，林道が復旧するまで出水後1年近くかかったところが少なくないのに対し，総主別川流域では，比較的林道復旧が早かったこと，取水や農業などの土地利用が皆無のため，河川周辺での人工的改変が極めて少ないことなどから，土砂移動状況をモニタリングするための調査流域とし，2004年9月より調査を開始した．総主別川における崩壊地面積率と崩壊地箇所数を2003年出水前後で比較したものが図-3である．崩壊地面積率，崩壊箇所数とも出水イベント前の約6倍に急増していたことが分かる．

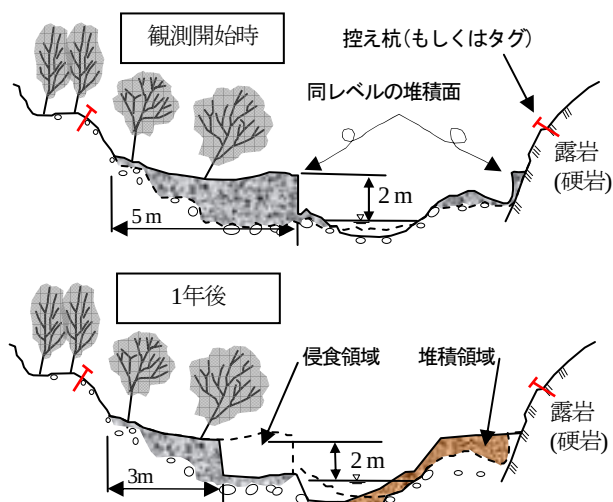
図-5 簡易横断面図による出水前後の河床形状比較例

現地踏査は総主別川本川（延長約10km）、総主別川上流右支川（延長約1km）、三の沢（延長約2km）について、溪流の概要を把握することを目的として、図-4の範囲で実施した。調査にあたっては、土砂移動のポイントとなる地点においてレベルを用いた簡易断面測量及びスケッチ（本川20箇所、右支川6箇所、三の沢8箇所）を作成するとともに、簡易平面図（ルートマップ）を作成した。簡易断面測量及びスケッチ箇所では洪水による影響を受けないよう左右岸に1箇所ずつ木杭または岩盤に金属鋸を設置した。河道における移動土砂量の把握は図-5に示すような2時期の簡易横断面測量結果の比較により、堆積・侵食領域の断面積を求め、踏査により作成した簡易平面図を参考に距離を乗じて侵食・堆積土砂量を求めた。土砂量推定の精度向上を期するため、河道の露岩部、沢の流入部、林道横断面などを参考に土砂量が過剰に評価されないような位置で測線を設定した。断面の平均間隔は、総主別川本川調査区間（約10km）で約310m、右支川調査区間（約1km）で約55m、三の沢調査区間（約2km）で約80m程度となった。断面間距離は測量機器による光波測距で求めており、推定された土砂量の精度は必ずしも高いとはいえないが、河道における土砂動態を量的に把握するための手法としては、こうした踏査による調査手法は実用上十分

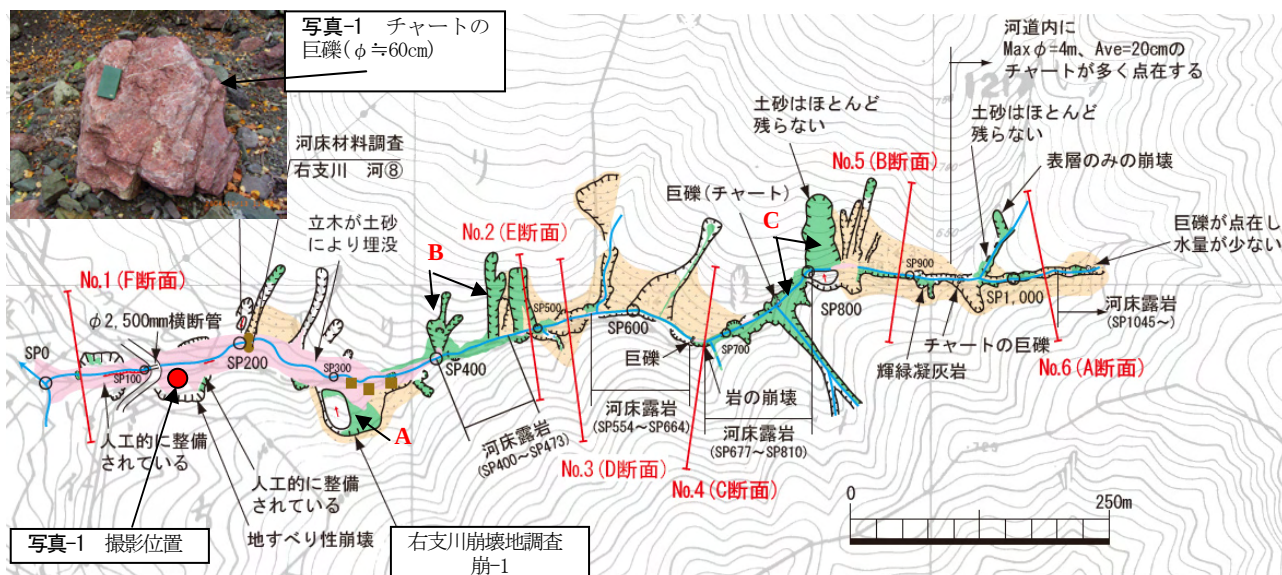
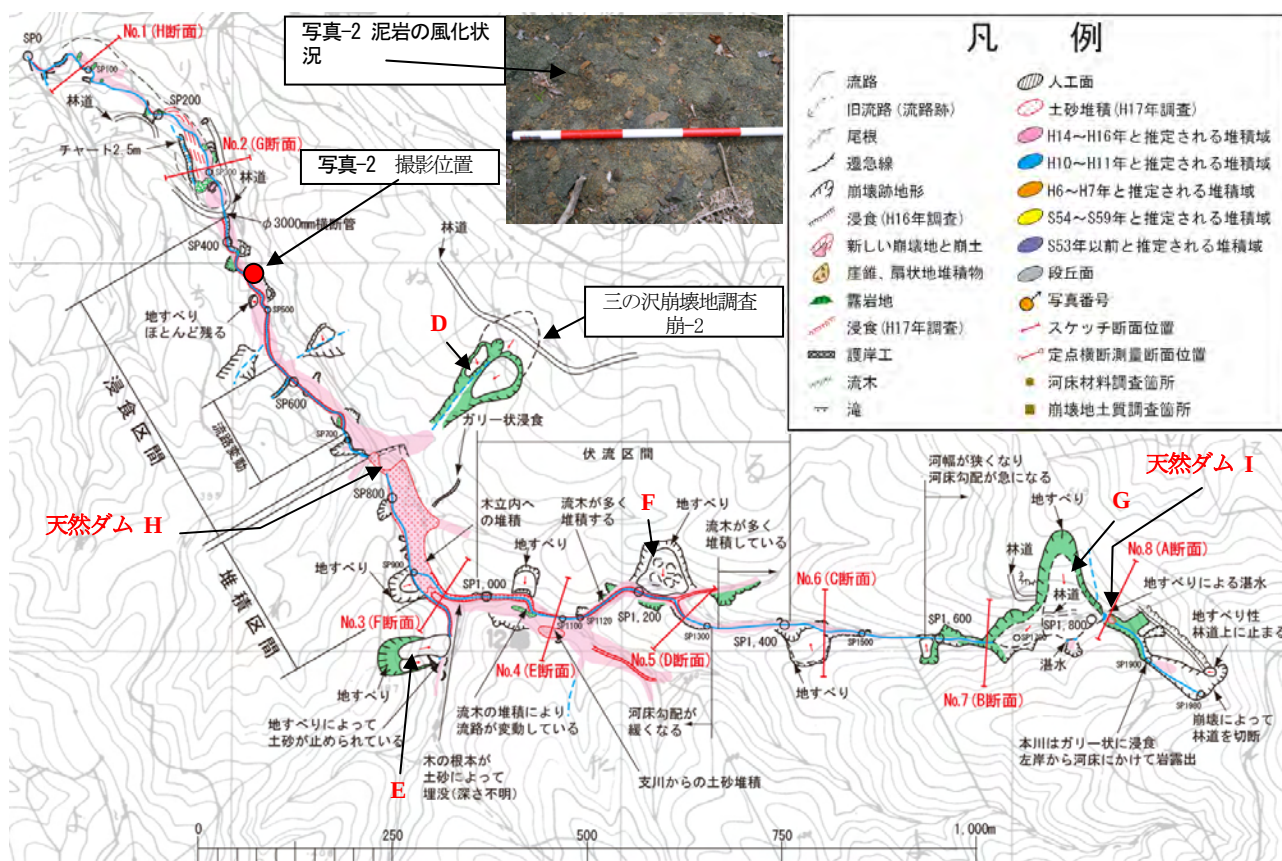
受けられる。また、河床や崩壊地斜面部に基岩とみられるチャートや緑色岩が露出する箇所が散見される。図-7は現地踏査により作成したルートマップ（簡易平面図）である。前述したように、河道周辺に分布する崩壊地（図中 **A, B, C** で示す箇所）は露岩している。調査区間の河道勾配は1/10から1/2と急勾配であるにも関わらず、2004年9月～2005年9月までの流出土砂量は400m<sup>3</sup>程度（図-9）

であった。この理由として、右支川の河床材料がチャートや緑色岩などの硬質な岩石由来であり、表層の河床材料の粒径が数cmから1m程度の比較的粗いものから構成されていることによるものと考えられる。

1) 付加体堆積物：急峻な地形が形成されており、斜面崩壊地では基盤岩がすべり面となり、崩壊土砂の大半が河道に供給されている。河床に見られる土砂にはチャート(図-7中の写真-1)、緑色岩などの海洋地殻上で堆積・形成された付加体特有の岩石が非常に多く見られる。2004年から2005年にかけては大きな降雨イベントもなかったため、河道の土砂移動量は大きなものではなかった。

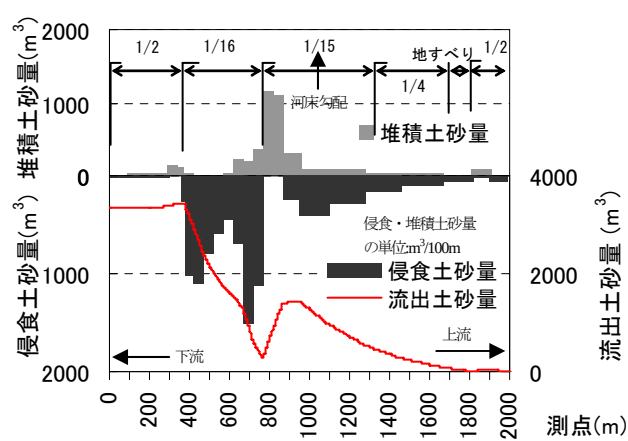
図-10 三の沢の堆積・侵食土砂量('04.9-'05.9)  
(測点は総主別川合流点からの距離を示す)

層群)に分類される。蝦夷累層群は前弧海盆と呼ばれる浅い海で堆積した泥岩砂岩の互層を主な基岩としている。蝦夷累層群における崩壊地では、崩壊した基岩が数日～数週間で数ミリ以下に風化(スレーキング)する特徴を持つことが、現地調査で明らかとなっている。図-8は踏査により作成した三の沢のルートマップである。これによれば、河道周辺の崩壊地はそのほとんどが地すべり状(図中 D ～ Gで示す箇所)のものであり、崩壊土砂の全量が河道に供給されるようなものは少ない。むしろ、崩壊土砂の大半は崩壊斜面が滑動途中で停止したように見受けられる。崩壊土砂が河道を塞いだ箇所では、天然ダムが形成されている箇所も散見(図-8中 H及びI)された。斜面崩壊から1年以上経過したのち、天然ダムの湛水面はほぼ消失したが、図-8の天然ダム箇所では河道を横断する形で崩壊土砂が残っており、上流側に堆積傾向、下流側に侵食傾向がみられている。三の沢の河道勾配は1/26～1/2と右支川に比べ緩やかであるにも関わらず、土砂流出量は3,000m³(図-10)を超えた。この理由としては、前述した崩壊土砂の風化による細粒化が大きく原因しているものと推察される。

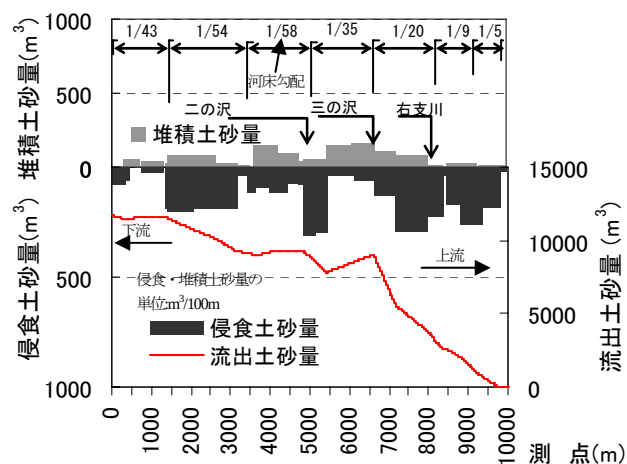
図-11 総主別川本川の堆積・侵食土砂量('04.9-'05.9)  
(測点は額平川合流点からの距離を示す)

上流2支川とも侵食傾向であったが、総主別川本川においても、図-11に示すように、全般的に侵食傾向であるといえる。河道勾配は1/43-1/5と上流2支川に比べ比較的緩やかであるが、流出土砂量は約12,000m³に達した。支川からの土砂流入の影響は読み取りにくい、侵食・堆積区間が交互に発生しているように読み取れる。

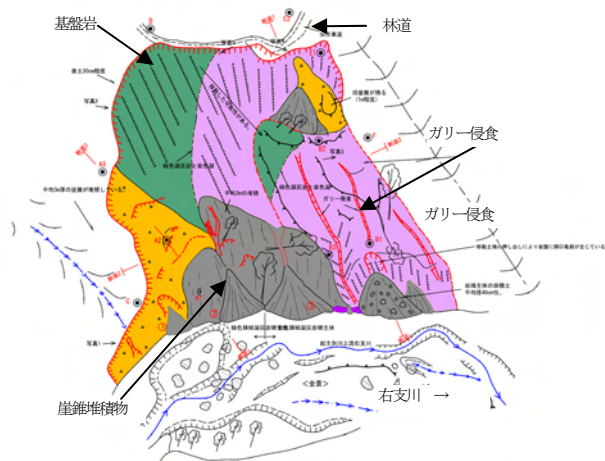
図-12 右支川の崩壊地(崩-1)簡易平面図

(1) 崩-1: 総主別川最上流部右支川の崩壊地である。地質は付加体堆積物に属し、急傾斜の山腹斜面峻に発生した崩壊地である。図-12に示した簡易平面図によれば、崩壊地上部は基盤岩が露岩しており、下部に崩壊残土と思しき土砂が若干堆積している。2004年、2005年の観測結果の比較により、崩壊地内外に設置した測点の移動は最大でも2, 3cm程度であり、土砂移動量もほとんど無かったといえる。

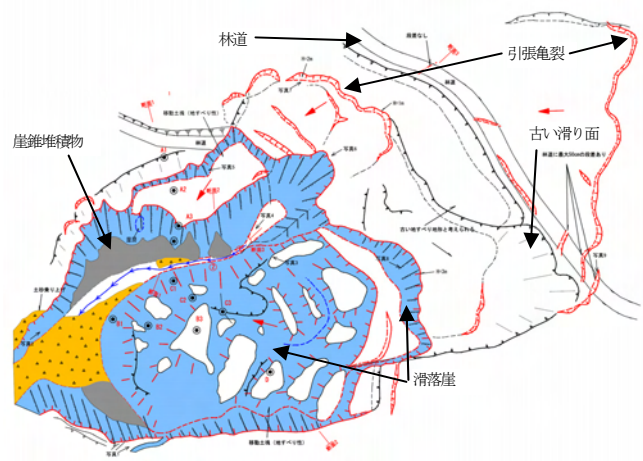
図-13 三の沢の崩壊地(崩-2)簡易平面図

(2) 崩-2: 三の沢における最大級の地すべり崩壊地である。地質は白亜紀堆積物(蝦夷累層群)に属する。図-13に示した簡易平面図によれば、崩壊地上方(図-13では右上)には林道が通っており、周辺には滑落崖と見なされる連続したひび割れが観察され、明らかな円弧滑りタイプの地すべり地形を呈していると見なされる。しかも、樹木の繁茂状況から2003年8月の豪雨イベントの前に滑った痕跡も認められたことから、調査した崩壊地は今後も降雨

規模によっては滑動し、河道に土砂を供給する可能性が強い。2004年～2005年調査においては、設定した測線での土砂移動は1-2cm程度であり、固定点(鉄筋)の位置座標も1-2cm程度と極めて小さな変動しか認められなかった。
