手宮及室蘭高架棧橋ニ於ケルくれをそーと油注入材ノ海蟲侵蝕ニ對スル抵抗力調査報告

手宮及室蘭高架棧橋ニ於ケルくれをそーと油注入材ノ海蟲侵蝕ニ對スル抵抗力ニ就キ北海道鐵道
管理局ヨリ左ノ通、鐵道院ニ報告アリタルニ依リ請フテ本誌ニ登載スルコトトナセリ

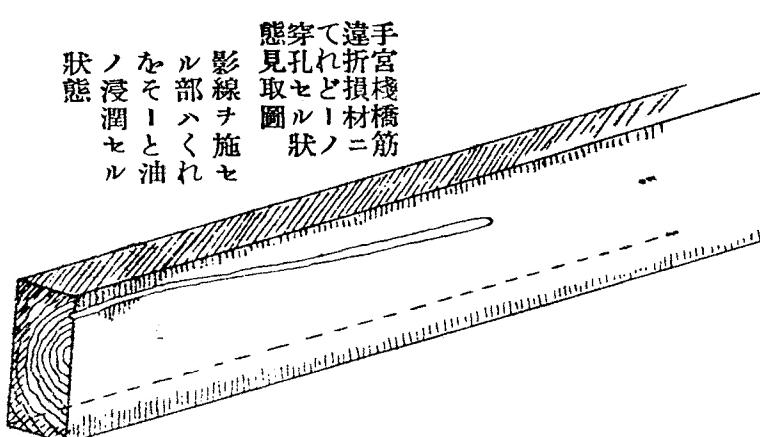
機橋基礎用注入材ハ手宮及室蘭二港共ニ明治四十三年中ノ建設ニカヽリ已ニ約五年ヲ経過セリ今之カ狀態ヲ實查スルニ總テ海水ニ浸潤セル部分ノ海水面三四尺間ハ貯貝、藤壺、えどおほのがひ等ノ貝殻あをさ、ややんこんぶ等ノ海藻類あみがひ、こけむし等ノ蘇苔蟲類及環形動物ノ多毛類ニ屬スル毛鎗蟲等一面ニ附着群生スレトモ吾人ノ顧慮スル所ノれど一並りむのりあノ侵害セルモノナシ而シテ其杭木ノ海水面上ニ露出セル部分ハ陽光ノ照射ニ依リくれをそーと油表面ニ滲出シ恰モ瀝青ヲ塗布セシカ如ク固結シ堅牢タル狀態ヲ呈セリ然レトモ手宮機橋ニ於ケル筋違材ニ長サ三寸幅二寸許リリムのりあノ侵害シツツアルモノ一本アリ之ヲ精査スルニ此部分ハ藥液注入前腐朽セル爲メカ材質脆弱トナリ藥液滲透ノ部分波浪ニ洗除セラレ遂ニリムのりあノ侵蝕ヲ受クルニ至リシモノニシテ又手宮機橋ニ於テ杭木打込ノ際(明治四十三年)海底ヨリ三、四尺ノ高サニ於テ折損セルモノアリ今回海底浚渫ニ當リ之ヲ切斷セシ其斷片ヲ見ルニ注入藥液ハ深ク材中ニ依然浸潤シ材ノ外部ヨリハ何等海蟲ノ侵害ヲ認メサルモ藥液ノ浸潤セサル材心ノ部分ニハ其折損面ヨリ數個ノtereど一穿孔加害セリ今之カ經路ヲ檢スルニ何レモ其穿孔ハ藥液ノ滲透セサル部分ヲ

迺リ侵入スルモノニシテくれをそーと油ノ此等海蟲ニ對スル效果ヲ充分ニ認識スルコトヲ得ルモノトス(寫眞參照)然ルニ筋違材ノ石炭積込船ノ壓迫ニ起因シ二十餘本折損セシモノアリ本年七月之カ取換ヲナシ其折損材ノ陸上ニ放置セラレアルモノ、内一個ノれど一ノ穿入加害セルモノ一本アリシヲ以テ之カ穿孔狀態ヲ檢セシニ別紙見取圖面ニ示スカ如ク主トシテ油液ノ浸潤セサル部分ニ向テ穿孔スレトモ又中途くれをそーと油ノ充分浸潤セル部分ヲモ貫通セルヲ見ル想フニ該蟲ハ一旦穿孔ヲ始ムルヤ中途藥液ノ浸潤セル部分ニ遭遇スルモ僅少ノ區間ナレハ能ク之ヲ貫通シ得ルモノ、如ク然レトモ之カ大體ノ經路ハ勿論油液ノ浸潤セサル部分ニ向テ穿孔スルモノタルコトハ其穿孔ノ狀態ニ依リ明カニ認識シ得ラル、モノナリトス
