## 隧道掘鑿ノ一新例

會員工學士木村芳人

喜多方山郡間松野隧道附近工事一覽圖

## 新旧隧道接續部分工事施行方法一覽表

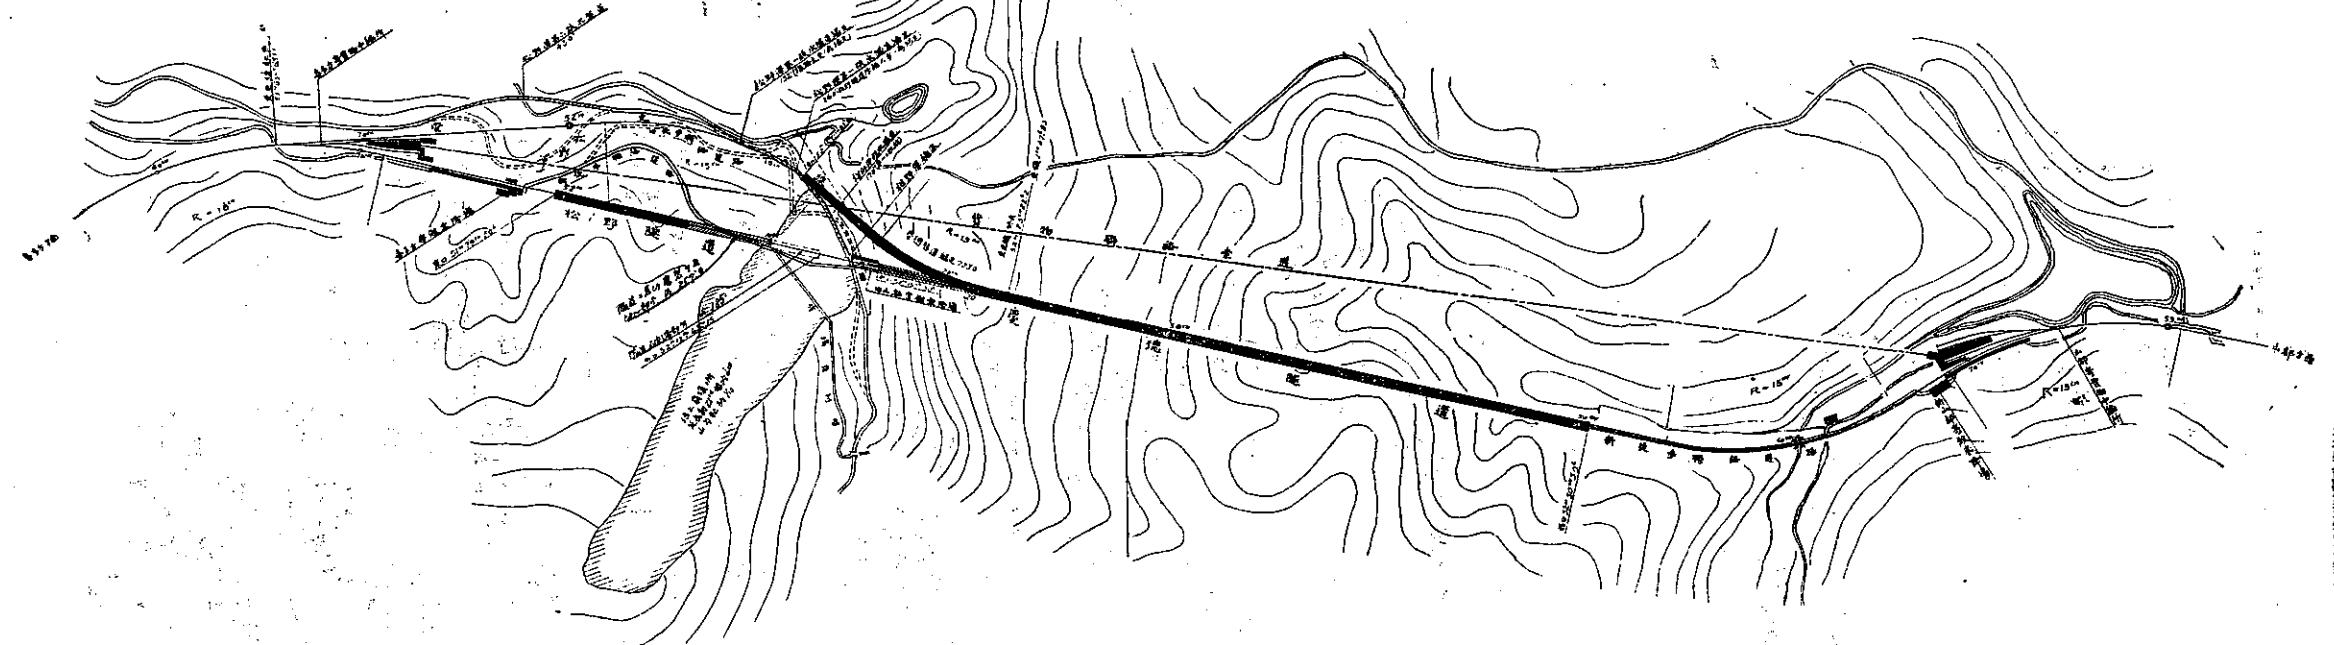
第一號圖

附換線路中心ハ別紙圖面第一號ニ示セル。カ如ク既設線路郡山起點五十一哩六十五鎖附近ヨリ分岐左折シ松野隧道左方約三百呎ノ地點ニ迂回シ松野慶徳兩隧道間ヲ貫流スル松野澤渓谷ヲ縫ヒ既設慶徳隧道東坑門口ヨリ左方約二百呎ノ地點ヨリ隧道ヲ以テ進ミ慶徳隧道内郡山起點五十二哩二十二鎖七十四節ニ於テ既設線路ニ合ス其ノ重ナル工事數量左ノ如シ。

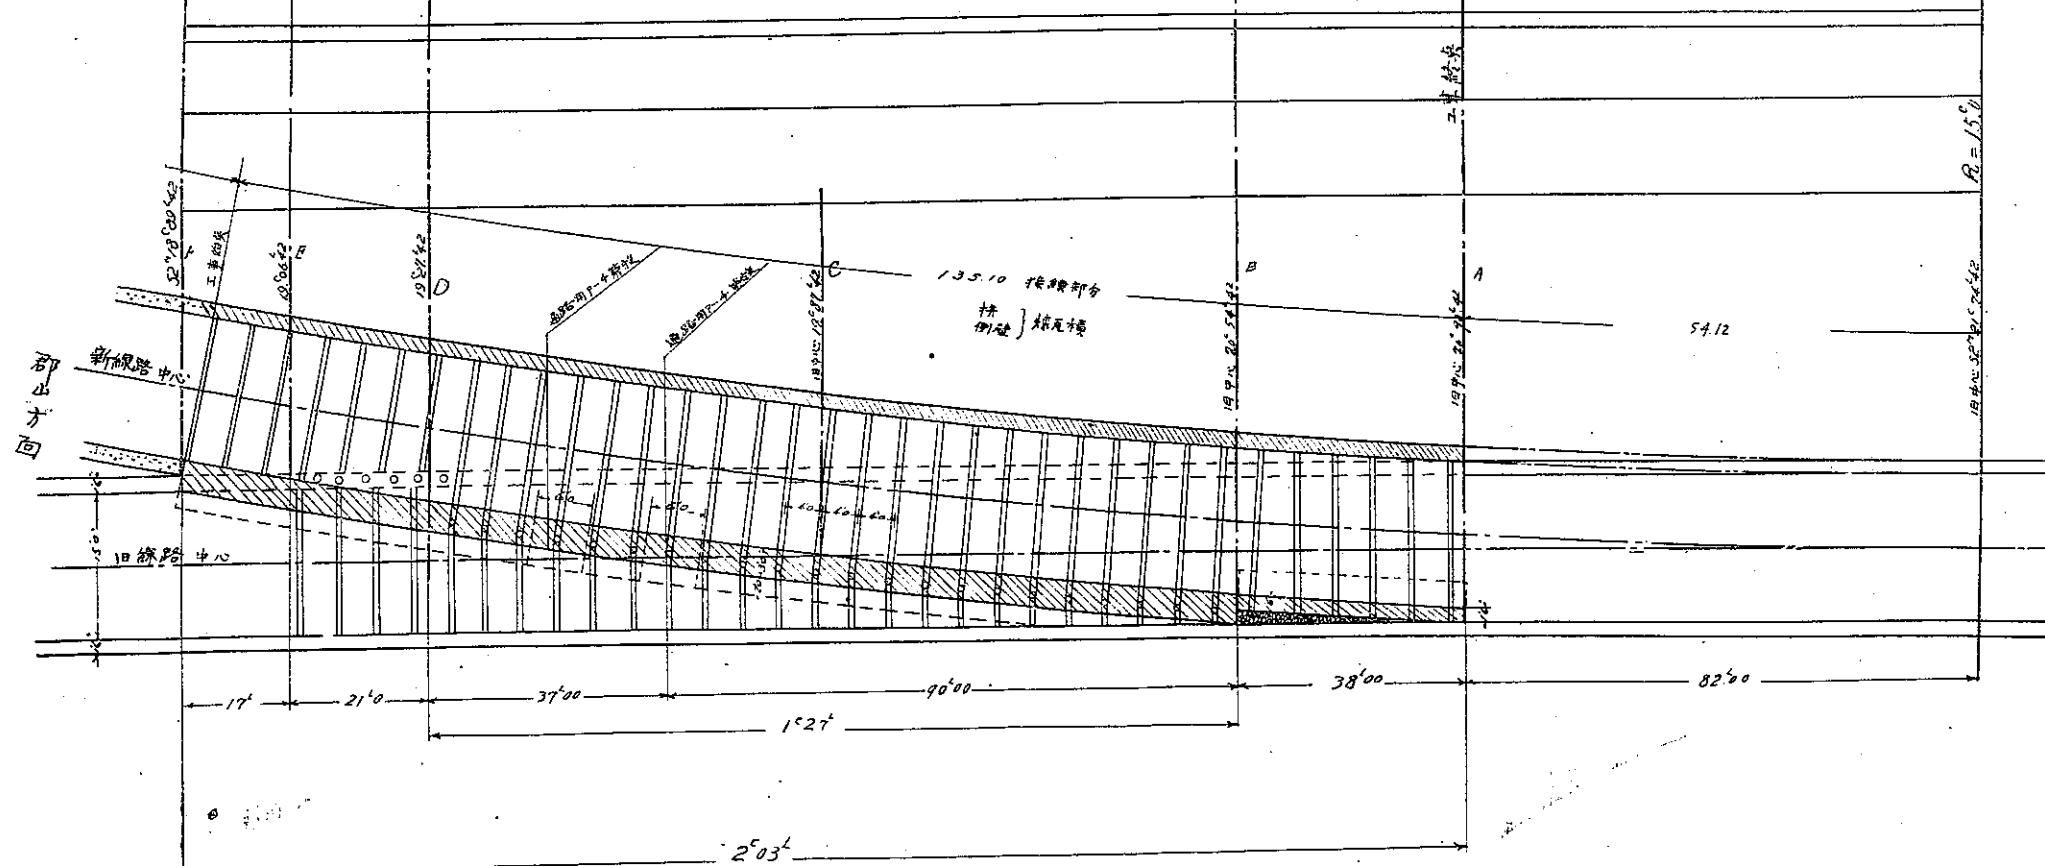
新隧道ノ構造ハ第四號圖ニ示セルカ如ク全部煉瓦巻ニシテ其ノ内法ハ既設隧道ニ準シ鐵道院舊規定單線馬蹄形ナリ接續部ノ施工ハ甚複雜セルノミナラス新舊隧道中心ノ關係的位置ニヨリテモ勢其ノ作業順序異ルカ故ニ豫メ作業順序ヲ適當ニ定メ之ヲ關係從事員ニ周知セシムルノ要アリ別紙第二號圖ハ各部ノ作業概略ヲ示セルモノニシテ關係者一同ニ之ヲ頒布セリ

接續部各部ノ作業順序ハ大同小異ニシテ之ヲ概説スレハ先ツ現在隧道内ヲ横キリテ新隧道右側側壁ヲ築設スルト共ニ（該側壁ニハ小拱ヲ設ケ旅客聯絡通路ニ充テ全工事終了後之ヲ閉鎖ス）現在隧道裏左肩ヲ掘鑿シ起拱線迄掘リ下ルヤ側壁ニ方約一尺五寸ノ孔ヲ穿チ之ニ支保工大引ヲ貫キ通シ新隧道右側々壁ニ架ケ渡シ之ヲ基礎トシ支保工ヲ組ミ立テ舊隧道拱並ニ右掘鑿面ヲ支ヘ次ニ起拱線迄進行シタル場合工事ノ進捗上必要ニ應シテハ逆卷トナスヲ厭ハサルコト、セリ

今其ノ作業順序ヲ述ヘンニ第三號圖ノ如ク新隧道右側々壁築設後現在隧道内ニ大引ヲ架ケ渡シ其ノ上ニ厚キ板ヲ敷キ詰メ現在隧道拱頂點ニ當リ煉瓦積ヲ方約二尺間取毀シ直ニ上部土砂ニハ矢板ヲ當テ、大引上又ハ敷板上ヨリ之ニ假支柱ヲ施シ土砂ノ墜落スルヲ防キ順次矢板ヲ當テツツ煉瓦毀シヲ行ヒ遂ニ幅約四呎隧道軸ニ沿ヒ長サ約七呎マテニ切リ擴ケ殘存セル舊隧道背部ニ小柱ヲ置キ之ニ轉シ桁ヲ渡シ以テ前記ノ矢板ヲ受ケ前記假支柱ヲ撤廢シ之ニテ作業ノ一階梯ヲ終ル次ニ右轉シ桁ヨリ隧道軸ト直角ニ矢板ヲ打込ミ幅約七呎間ノ煉瓦毀シ並ニ必要部分ノ掘鑿ヲ同時施行シ其ノ進行ト共ニ前記ノ如ク轉シ桁ヲ適宜ニ組ミ入レ順次之ヲ繰リ返シ起拱線マテニ至テ之ヲ止ム其後ハ大引上ニ拱架ヲ組ミ立テ拱疊築ヲ施行シ左側々壁ノ未タ竣成セサル部分ハ逆卷トシ該部ヲ竣成セシメタリ
