土木學會誌 第六卷第四號 大正九年八月

### 水道鐵管ノ震害ニ就キテ

本論文ハ理學博士大森房吉氏カ震災豫防調査會報告第八十八號ニ發表セラレタルモノニシテ好參考資料タルヲ以テ著者ノ好意ニ依リ玆ニ轉載スルモノナリ

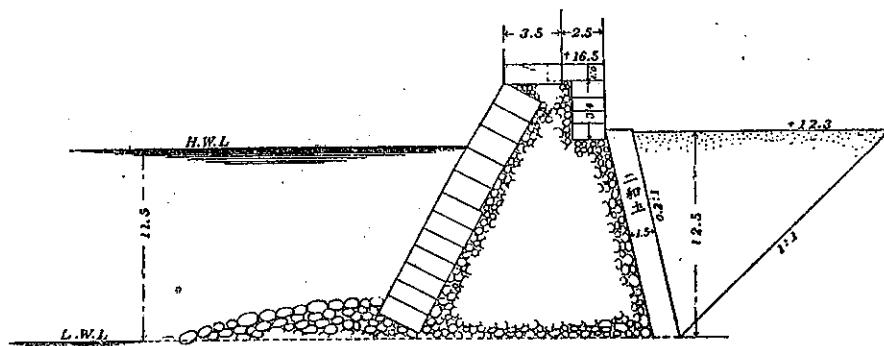
第九圖 鹿兒島港防波堤断面圖

一〇 鹿兒島港防波堤石油輸送用鐵管ノ震災 鹿兒島市洲崎町にゆーよるく・すたんだーど石油會社ノ送油用鐵管ハ三時徑鑄鐵管ナリシカ大正三年一月十二日櫻島噴火地震ノ爲メ損害ヲ受ケタリ輸送管ハ油槽ヨリ起リテ東方ニ向ヒ新堀ヲ横キリ防波堤ニ達シ石垣内側二間ノ距離ヲ以テ二尺ノ深サニ埋没シタルモノナリ(第十圖)防波堤ハ約南北ニ並行シ全長約二百七十間海底ヨリノ高サ十八尺上幅六尺ニシテ兩側面ニ石垣工事ヲ施コセル館詰築堤ナリ(第九圖)防波堤ハ元來淺瀬ヲ埋メ立テ、築成セルモノナレハ自己モ震害ヲ受ケ上下ニ移動セルコト七分三厘左右ニ移動セルコト八寸五分ニ及ヒタルカ激震中ハ防波堤全體トシテノ震搖モ頗ル著ルシカリシナルヘシ其ノ結果内側ニ

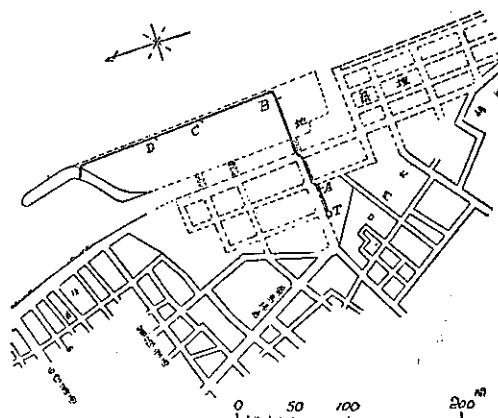
第十圖 鹿兒島港防波堤附近略圖

(T) にゅーよるく・すたんだーど石油會社油槽 太キ黒線ハ送油管(三時)  
(A) 破壊セルふらんじ (B)(C)(D) 破壊鐵管ねじ繋手(第十一圖参照)

埋設セル鐵管モDCB三個所ニ於テ損害ヲ受ケねじ繼手かゝぶりんぐニテ破壊シD及ビCニテハ鐵管ノ相離レタルコト三時及ヒ四時ニ達セリBニ於テハ防波堤カ横振動セル影響ヲ最モ強ク感シタル爲メかゝぶりんぐ際ニテねじ繼手ヲ損シ鐵管ノ相離レタルコト十二時ニ及ヘリ而シテAニテハ三時鑄鐵ふらんじ繼手ヲ破壊シタリ要スルニ此ノ場合ニ於ケル鐵

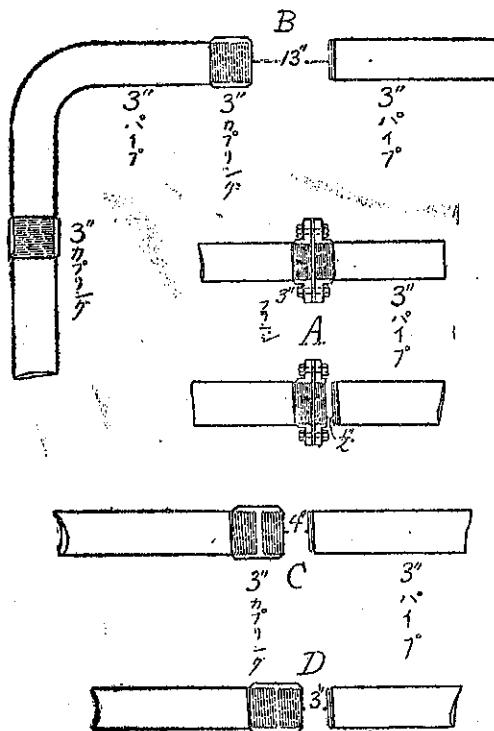
第十一圖 大正三年一月十二日午後六時半櫻島鹿兒島激震ノ際ニ破  
(破壊鐵管繼手ノ位置ハ第九圖ニ示ス)

管ノ震害ハ意外ニ甚シカリシモ全ク脆弱ナル防波堤振

動ノ爲ナルニ外ナラス鹿兒島市内普通ノ地盤ニ在リテ

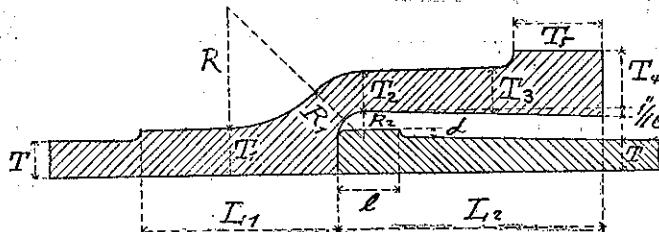
第十三圖 承端及挿端

鑄鐵ヲ用ヒ管ノ内徑ヲ十四吋トス管ノ形狀ハ插口承口

(第十三圖)ニシテ接合ニ鎔鉛ヲ用ヒ管身ハ深サ三尺乃

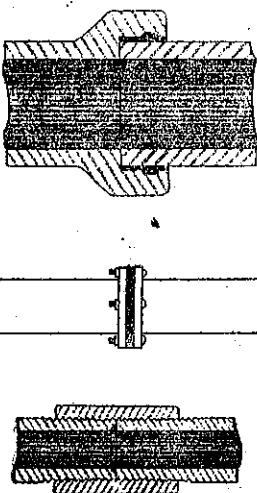
第十五圖 第十六圖

同地震ノトキ加州さんた・ろーざ、さん・のぜー等ノ諸市ニ於テハ家屋ノ震害甚シカリシモ地ノ變動無カリシヲ以テ水道ノ損害モ有ラサリキ又タ加州南部もす・らんてんぐ驛ニテ路傍ノ木材臺ノ上ニ敷設セル二吋徑ノ水道鐵管ハ捻チ繼手、第十六圖ノ如シヨリ使用セルモノナリシカ震害ノ爲ニ鐵管ハ屈曲セラレタルニモ關セス繼手ハ損セサリキ

カリキ鑄鐵管ハ内徑一吋ノモノト四分ノ三吋ノモノト二種アリ甚シク屈折セルモアリシカ折レタル管數多アリキ鑄鐵管ニテモ接合ヲ第十五圖ノ如クふらんじ繼

手トナセルモノハ無難ナリキ  
一時ノねじ輪ニテ接合セシニ其ノ繼手ヨリ引き抜カレタル管數多アリキ鑄鐵管ニテモ接合ヲ第十五圖ノ如クふらんじ繼手トナセルモノハ無難ナリキ

一一 東京市ノ水道 東京ノ水道ハ鑄鐵管ヲ第十四圖ニ示ス如ク鉛繼手ニテ接續セルモノナレハ將來ノ激震ニ際シテ市内低濕ノ地區ニ於テハ前記印度ニ於ケルト同様ノ震害ヲ蒙ルモノト知ルヘキナリ大震後ニ飲用水及防火水ノ供給ヲ絶タサル爲ニハ平常ヨリ種々ノ注意ヲ拂ヒ置カサルヘカラス掘抜キ井戸ヲ殘シ置クカ如キモ必要ナルヘシ而シテ築港ノ震火災ニ鑑ミルニ東京市ノ水道ハ縱令震害ヲ受クルコト無シトスルモ後年激震ニ遭遇シテ市内數十個所ヨリ同時ニ火災ヲ發シタル場合ニ水道ノ水ノミカ消火ニ充分ナラサルハ明白ナレハ相當ノ設備ヲナスハ實ニ一日モ怠ル可カラサル所ニシテ

(二) 繼手ヲふらんじ繼手トスルコト若クハ

(三) 繼手ヲ捻チ繼手トスルコト

印度及ヒ桑港ニ於ケル震災ニ就キテ觀察セル所ニ依ルニ(一)若クハ(二)ノ接續方法ハ克ク其功ヲ奏シタリ(細キ一時徑鍊鐵管ノ捻チ繼手カ破損セルハアリシモ)此等ノ事項ニ關シテ意ヲ用フレハ將來東京ニ大震アリトスルモ水道ヲシテ格別ノ災害ヲ受ケサラシムルコトヲ得ヘシト思ハル而シテ全市ノ水道鐵管ヲ悉クふらんじ或ハ捻チ繼手トナスハ經費若ク

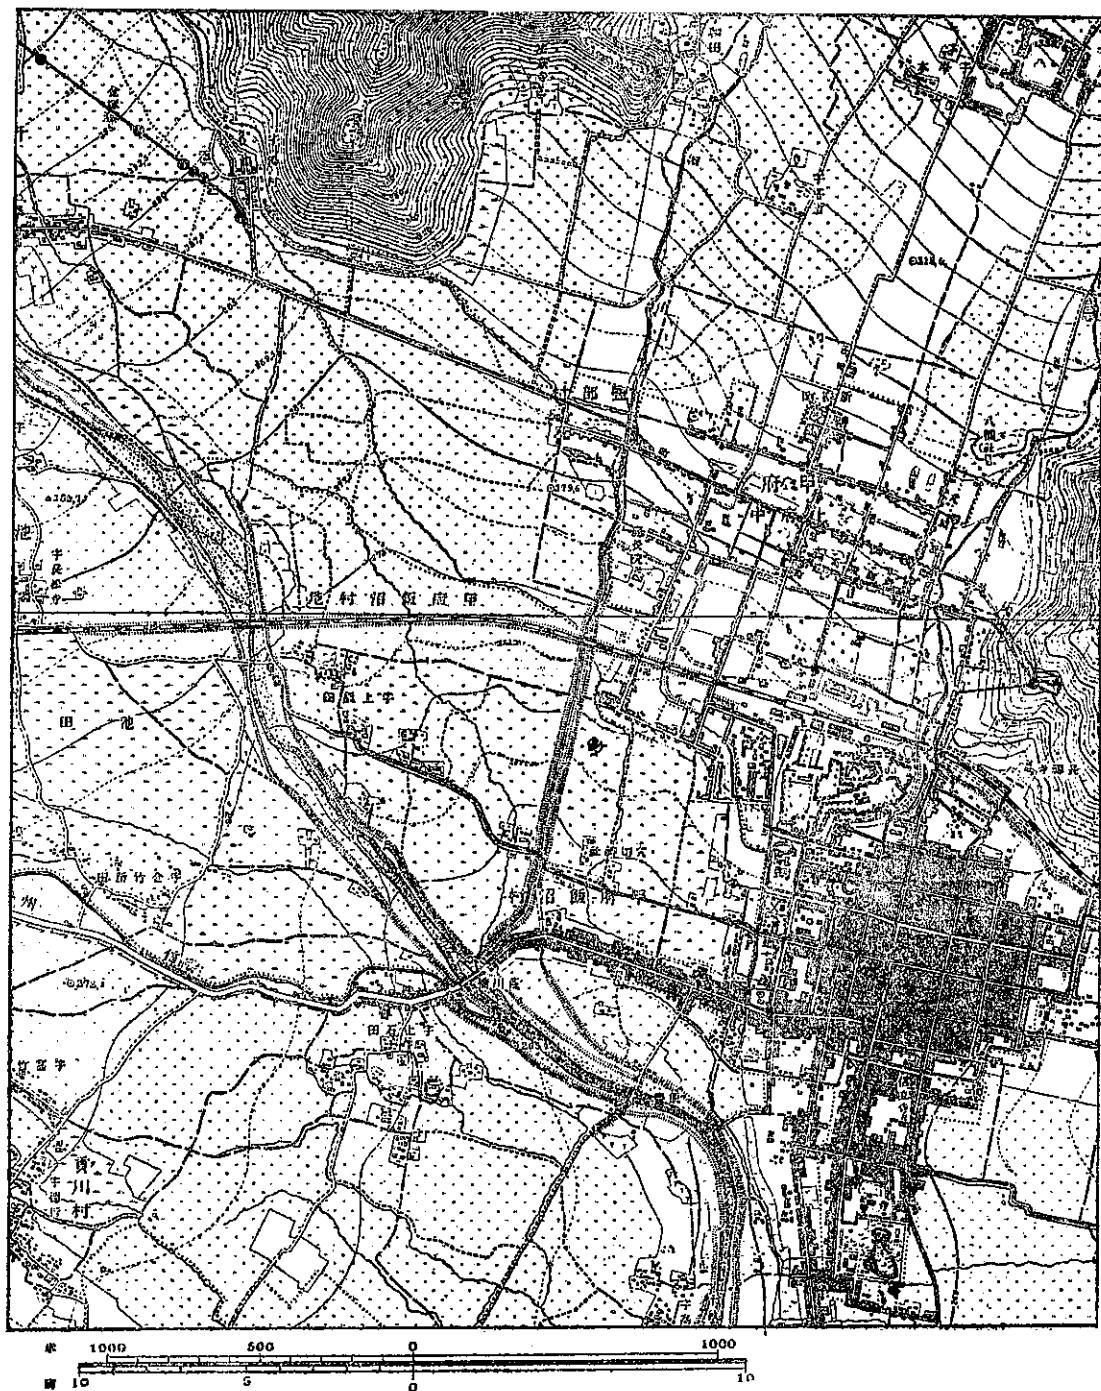
## 第十二圖 甲府市街及ヒ附近圖

次ニ震害ヲ例示セんニ大正六年五月十八日午前四時頃天龍川上流ノ山地ヲ震原トシ静岡、清水、江尻、焼津等ニ多少損害ヲ與ヘタル地震アリ甲府ニテモ稍々強ク感シタルモ素ヨリ破壊的地震ニハ非サリシカ爲ニ甲府市境町堅近習町水道配水管ヨリ漏水シ噴水丈餘ニ達シ交通杜絶シ一時ハ非常ナル大騒キヲ爲シタリ應急修理ヲナセル結果同十一時漸ク復舊シタリ甲府市水道ノ漏水ハ一再ニ止ラスシテ大正七年六月二十六日午後十時四十六分十八秒ニ發シタル地震ノ際ニモ水道損害ヲ生シタリ此ノ地震ハ東京ニテハ稍々強ク感シ強震程度ニ屬スルモ破壊的ニテハ非サリキ震原ハ東京ヨリ西々南ノ方約二十四里ナル駿河、甲斐兩國々境東部ノ地點ニ當リ山北、松田附近ニ於テ鐵道線路築堤ハ所々小裂縫ヲ生シ石垣ノ小崩壊アリ山北、松田兩驛建築物ノ硝子ハ數多破壊シタリ地震ノ結果トシテ鐵管ヨリ漏水セルハ二十五個所ニ及ヘルカ内七個所ノミ地震ト同時ニ噴水シ他ノ五個所ハ次キテ同夜中ニ漏水シ始メ残リ十三個所ハ震後數日間ニ次第ニ緩ミ來レルモノトス而シテ地震カ弱カリシ爲ニ鐵管ヲ破壊スルニ至ラサリシカ漏水ノ原因ハ何レモ鐵管ノ繼手ニ於テ鉛ヲ綏メテ之ヲ押シ出スニア

リ鉛カ押シ出タサレタルハ當初八分一時内外ノコト多ク二分一時ニ達セルハ損害甚シキ部ニ屬セリ但シ當初八分一時ノ押シ出シヲ受ケタル繼手鉛ト雖モ數日後ニハ變動ヲ増シテ一時ニ達スルニ至レルモノアリキ繼手鉛カ鐵管上面ニ於テ緩メル場合ニハ噴水トナリ其ノ側面若シクハ下面ニテ緩メルトキハ噴水トナラスシテ地面四五尺ヲ濕潤セシムルヲ常トセリ

大正七年六月二十六日地震ニ關スル水道鐵管ノ損シ二十五個所ノ内九個所ハ十四時徑導水管ノ下半部田地通過ノ部分ト甲府上府中トニ屬シ此ノ間水道線路ハ三個所ニテ水流ヲ橫断セルカ内二個所ニテ漏水シタリ而シテ上記導水管ハ袋町

以南ノ下タ町市街ニ屬ス内四個所ハ南北ニ貫通スル柳町通リ二丁目三丁目ニアリテ十四時徑幹線ニ關シ他ノ十四個所ハ約東西ニ並行ナル街路ニ沿ヒ十二時乃至六時ノ岐線ニ屬セリ而シテ上記甲府市中十六漏水個所ハ

悉ク市ノ南部及ヒ西部ニアリテ柳町通連雀町通ヨリ東北ノ地域ニハ一モ

水道ノ損害ヲ認メサリシハ愛宕山ニ接近シテ土地堅硬ナルヲ以テ震動輕キカ爲ナルヘシ(別紙第十二圖參照)

小黒點(・)ハ大正七年六月二十六日午後十時地震ノ爲ニ漏水セル個所太キ黒線ハ水道線路ヲ示ス
