## 丹那山隧道崩壞狀況

### 一 崩壞當時ノ狀況

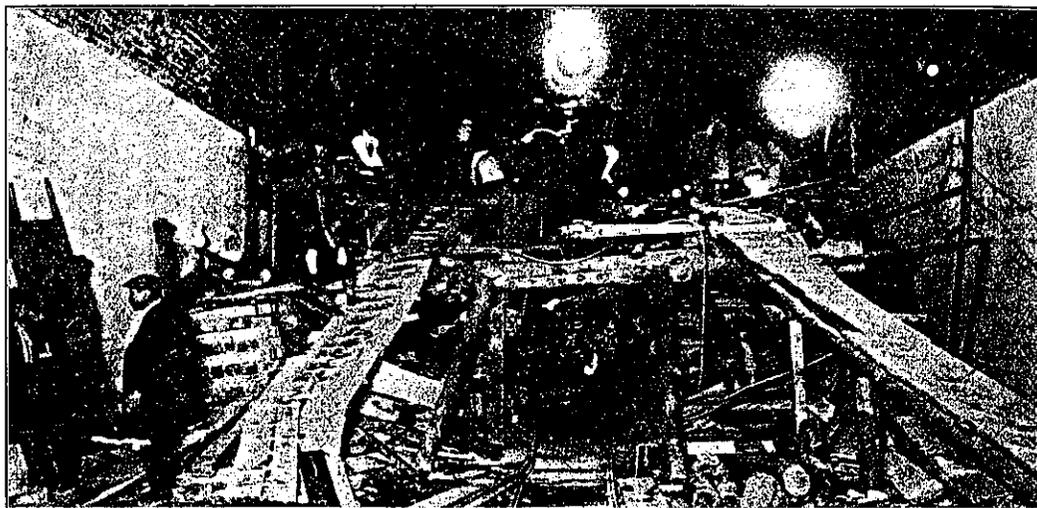
崩壊箇所前面＝於ケル支保材せんとる材其他堆積ノ光景並＝中央下部坑道入口正面

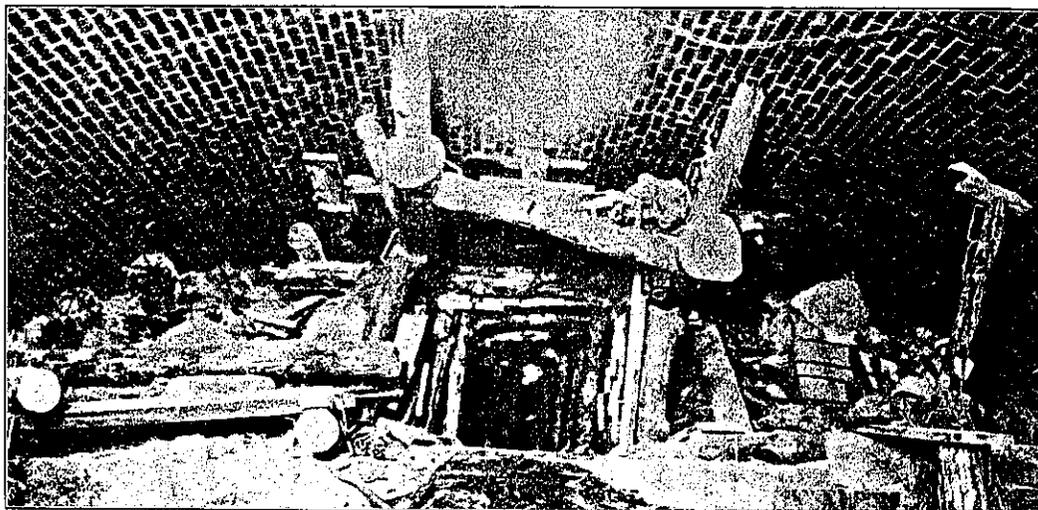
中央上部救助坑道入口正面

中央上部十七哩五十五鎖四十七節ニ入口ヲ設ケ四日午後進行二十三呎五ニシテ大ナル岩塊ニ遭遇シ爆發破碎ヲ試ミタルモ崩壞岩礫中ヲ掘鑿進行スルニ爆藥ヲ使用スルトキハ支保工ニ歪形ヲ來シ且他ノ坑道ニ惡影響ヲ與フルノ恐レアルニ依リ爾來續々遭遇セル岩塊ハ或ハ石工ヲシテ破壞セシメ又ハ之ヲ迂回折曲シ或ハ幅ヲ狹メ高サヲ變へ多大ノ困難ト數多ノ危險トヲ冒シ遂ニ八日午後九時二十分進行九十呎毎時平均零呎六ニシテ小ナル間隙ニ出テタリ然ルニ右側ニ堆積セル崩壞土砂軟弱ナリシ爲メ尙十呎間防禦工ヲ施シ十一時漸ク僅ニ匍匐通行シ得ル空隙ニ出テ之ヨリ坑奥ニ入り生行者ヲ救助シタリ

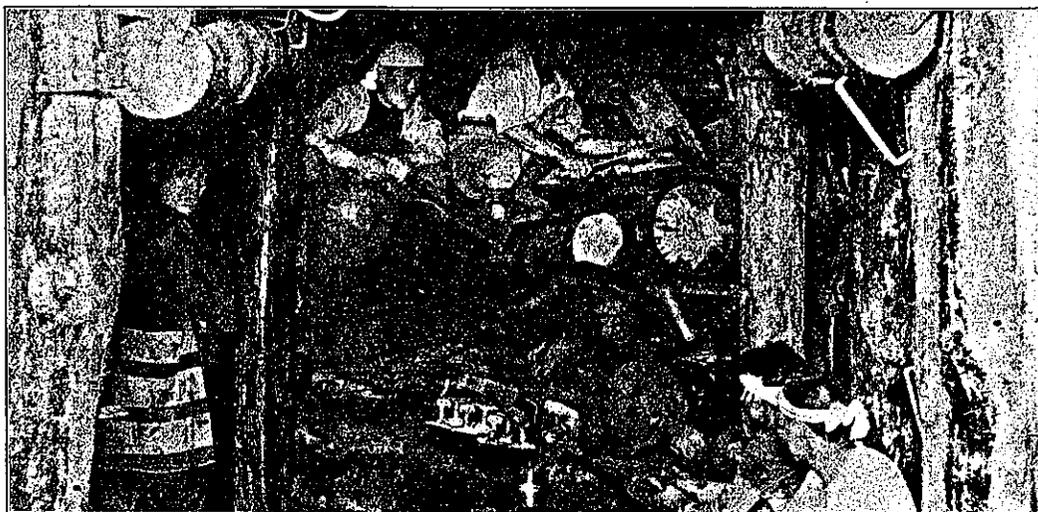
左側本導坑掘鑿ノ際支保材せんとる材れ一る等密積セル光景

ヲ及ボスヲ以テ細心ノ注意ト充分ナル防禦法ヲ施工シ徐々取出スノ必要アルヲ以テ進涉意ノ如クナラズ中央下部坑道ニ於テ九日屍體一個發見セルモ容易ニ發掘スル能ハズ左側坑道ニ於テ十日屍體一個、十三日屍體二個、十四日屍體一個發掘セシノミ加フルニ中央下部及左側坑道共開鑿愈困難ニシテ其進行極メテ遅々タルノミナラズ益々危険ニシテ徒ラニ日數ヲ空費スルヲ以テ十七日遂ニ左側々壁ニ沿フテ幅八呎六吋高八呎ノ本導坑ヲ掘鑿搜索シ之ヨリ岐路ヲ分チ搜索スルコトニ決シ直ニ此ノ掘鑿工事ニ着手シタリ然ルニ此ノ工事モ支保材拱架材れゝる等密積壓迫セルモノヲ切取ルヲ以テ極力作業ノ進涉ヲ計ルモ一晝夜ノ進行四呎ヲ越ユルコトハ稀ニシテ曩ニ中央下部坑道ニ於テ發見セル屍體ヲ漸ク五月七日、九日及十九日ニ至リ各一個ヅ、發掘シ尙新ニ五月九日同十日各一個及同十四日二個同十五日一個六月四日及同六日各一個ヲ發掘シ漸ク全部ノ發掘ヲ終了セリ

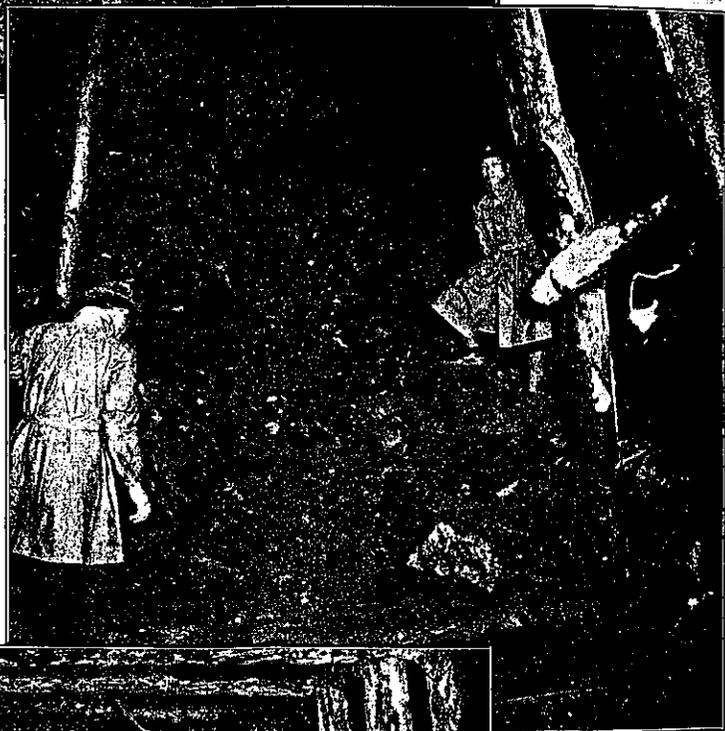
崩壞箇所背面ニ於ケル岩礫

ナルモノナリ崩壊後其終始兩端ニ落下逸出シ又坑道開鑿ニ際シ遭遇セル岩質ヲ見ルニ導坑及切擴掘鑿ノ際遭遇セシモノト概ネ其趣異リテ龜裂面多ク其表面赤褐色ヲ帶ヒ割栗石大ノ小岩片ニ粉碎サレタルモノ多ク又其大ナルモノト雖モ油肌ノ如キ滑面ヲ有シ且白紋ヲ交フルモノアリ只上部坑道進行中遭遇セル大岩塊ハ其質頗ル強固裂目少ク其一部ヲ破碎スルニモ大ニ苦ミタリ又崩壊ノ終點ニ於テ逸出シ居ル岩塊中ニハ灰色粘土及赤土様ノ甚タ薄キ層ノ破片ヲ發見シ又砂狀ヲ爲セル岩粉ノ多量ニ存スルヲ認メタリ

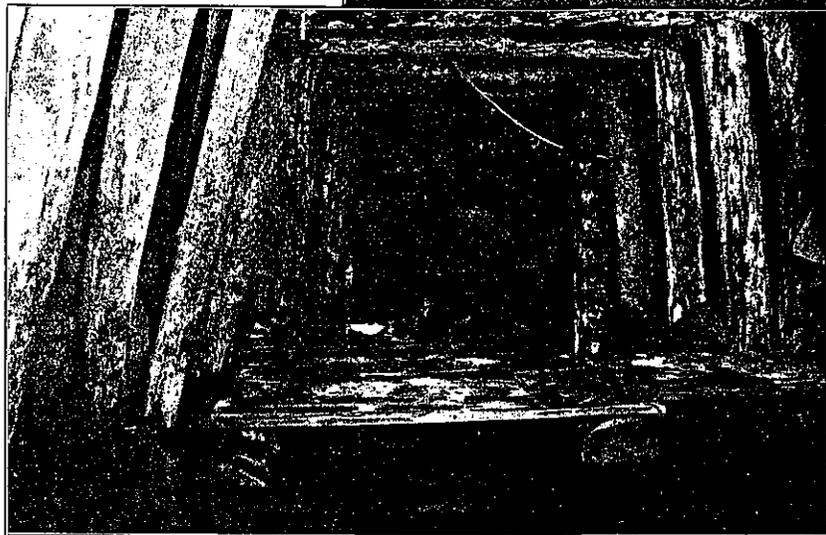
救助サレタル十七名ノ横臥セシ場所
