土木學會誌 第十卷第四號 大正十三年八月

横濱港の震害と復舊工事 (大正十三年七月二日土木學會第三十五回講演會に於て)

會員 工學博士 安 藝 杏 一

大正十二年九月一日の大地震の爲め受けたる横濱港の被害を岸壁、棧橋、防波堤、護岸及物揚揚、建築物、橋梁、埋立地、港内水深等に分ちて述べ、且之に對する復舊工事の一般計畫着手の順序、及施行方法等に言及せるものなり。

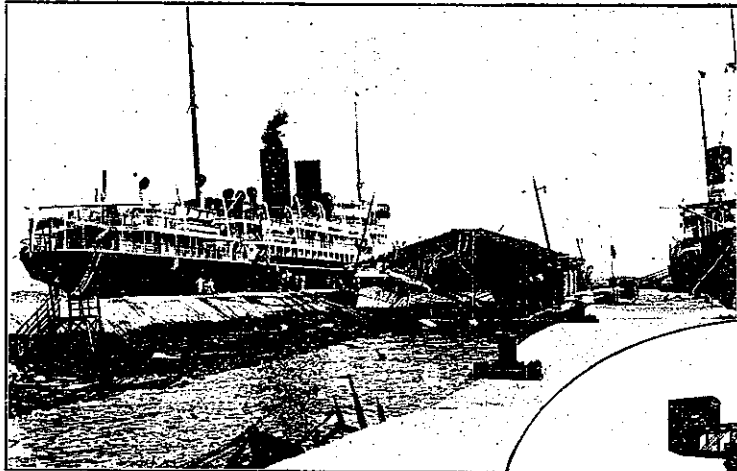
寫真第二

次に棧橋であります、是がどう云ふ風に壞れたかと申しますと、是はずつと前、明治二十幾年頃に拵へました舊棧橋の本體であります、其橋脚は長47呎半から63呎、直徑12吋厚1吋 $1/4$ の鑄鐵製圓筒柱でありまして、其下部には直徑5呎の螺旋脊を取附けまして、間隔は各15呎毎に建込み、繫鐸や緩構材で相互に連結してあるのであります、これが皆繼手から折れまして全部水中に陥落しまして、唯其後新港の修築と同時に擴築しました兩側の部分だけが残つたのであります(附圖第五及寫眞第二參照)擴築部は左右各2本宛の徑6吋 $1/2$ 丸鋼柱と平均徑4呎6吋の鉄筋コンクリート圓柱とを、前者3本毎に後者2本を配置しまして、

橋脚としてあります、さうして其上は鐵筋コンクリートのスラブになつて居ります、之等の橋脚は海に面しまして前方(北東少北)と左方(北西少西)とに傾斜しました、さうして棧橋の端に近い程其傾斜の度が増して居ります、其突端では前方に約4尺左方に約7尺、それから突端より60間の所では兩方に約3尺傾斜して居ります、さうしてスクリー・パイルとコンクリート圓柱との沈下の度が違ひましたのでスクリー・パイルの方は下りませぬが、圓柱のが4寸から8寸位皆な下りまして、それを横から見ますと、橋面がアーチの様になりましたが、幸にも倒れませんでしたので應急修理を加へまして大汽船の緊留に差支へない様に致しました。

震災直後の大棧橋

それから棧橋の復舊工事であります、棧橋は前に申したやうに、その復舊を最後に廻したのでありまして、今日では崩壊した殘骸の取片附をやつております、其構造につきまして、コンクリート・パイルにするか、木のパイルか、又は舊の通り鐵のパイルにするか、色々研究をしてみました、大體在來の通りスクリュール・パイルにする方が、地質にも適當だし、仕事も早く出来るし、且多少經濟でもありますので、今日の所ではスクリュールを取附けた鋼のソリッド・パイルをねじ込みまして、橋面は鐵筋コンクリートのスラブに致しまして、貨物自動車満載して自由に通り得るやうにしたいと思つて居ります。

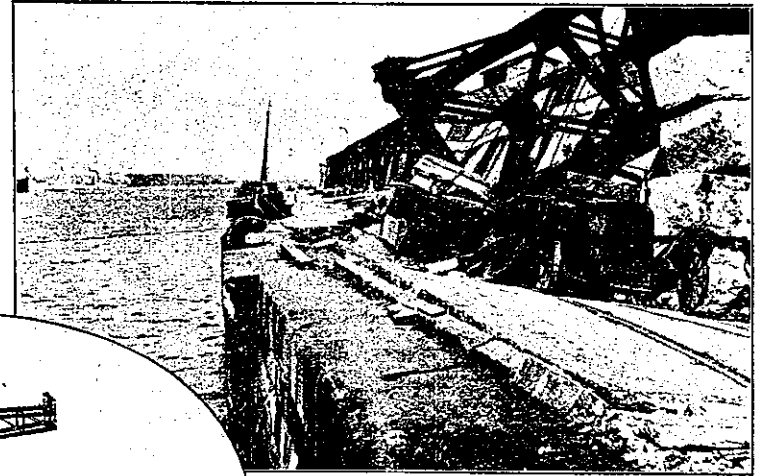
寫真第一

新港岸壁の延長が皆で1,100間ありますが、其内で震災後に水面上に残つた所が僅に233間あります、其233間は、この圖面（附圖第一及第二參照）で御覽になると御解りになりますが、是が皆で1,100間ばかりあります、其内で残り残つたのが第一號、第二號、第六號、この三つの岸壁でありまして、其他は皆引繰返つたのであります、どう云ふ風に引繰返つたかと云ふと、基礎コンクリートだけしか残つて居ない所もあるし、又其上に1段又は2段のブロックが残つて居る所もありますが、要するに岸壁は基礎コンクリート又は基礎ブロック、若くは其上1段又は2段のブロック積を残して、其上のブロック積及場所詰コンクリートが全部引繰返つたのであります、（寫眞第一參照）さうして其上に裏込に使つてありました割栗石及び埋立に使ひました土砂とか土丹とかを浚つてしまつたのであります。

震災直後の九號、十號、十一號岸壁

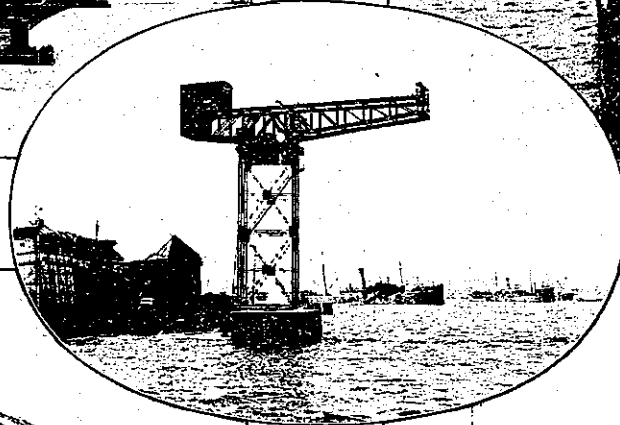
寫真第五

新港の中で建築物の残り残つたのが發電所とこの三階の倉庫とであります、それから其外之等の(附圖第二參照)黒く塗つてあるのが總て壊けたのであります、さうして無事に残つた上屋も其基礎が崩れたものですから、皆曲つたり色々になつて完全なもの一つもないのであります(寫眞第四參照)唯一つ、この突堤の先にあります50噸の固定起重機であります、之は基礎が餘程完全に出來て居る

ので無事に残つて居ります（写真第五参照）。

異状なき五十噸起重機

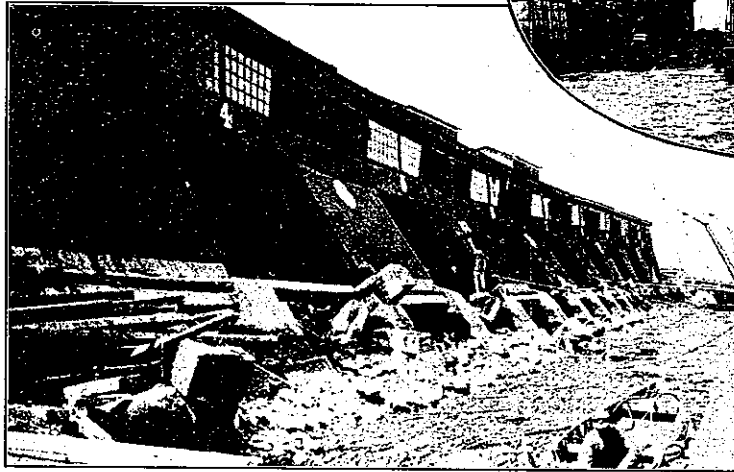
寫真第四

殘存せる上家(七號岸壁)

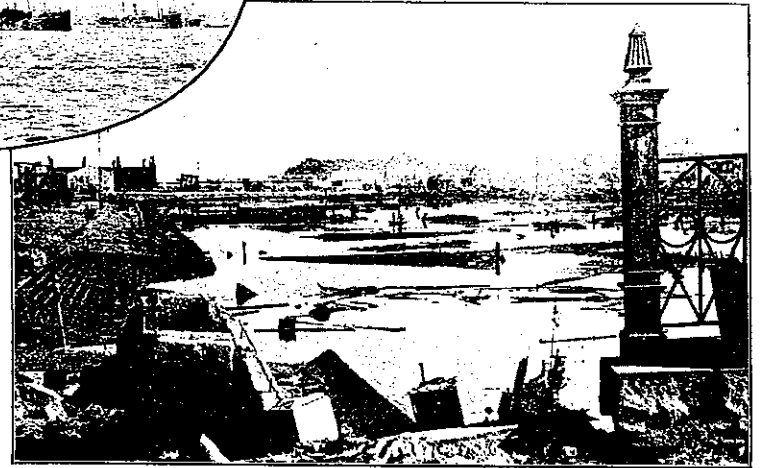
寫真第三

新港及舊港に於ける護岸及び物揚場は或は引繰返つて居るのもありますし(附圖第七參照)、又沈り出して居るのもあります、兎に角一つとして完全に残つて居る所はないのであります、それのみならず此邊(附圖第二參照)の船溜には舢舨なり通船なり又小蒸汽船などの澤山の小舟が緊留して居りましたが、皆是等が壊けて了ひまして、さうして之等の小舟の殘骸で船溜が一杯になつた様な次第であります(寫眞第三參照)

船溜内に於ける小舟の殘骸

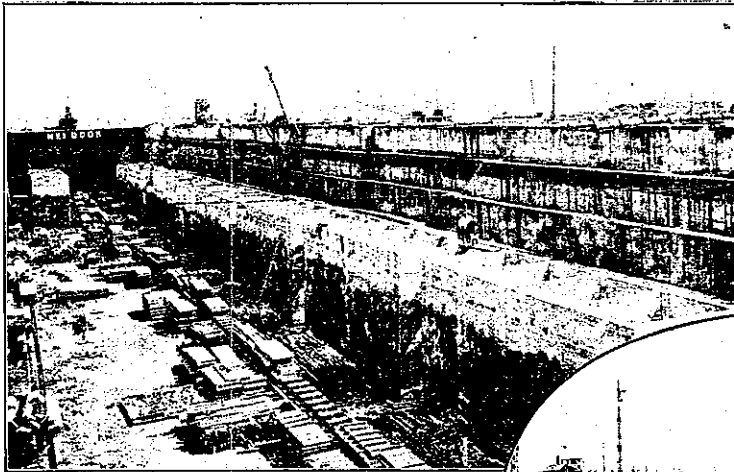
寫真第八

淺野船渠に於て製造を終れる10個のケーソン

それから前に鳥渡申しました、九號、十號、十一號の横棧橋の橋脚には、どうしてもケーソンを使つた方が、丈夫で仕事も早く至極便利であります、今直ぐケーソンを造るだけの設備を有つて居りませぬので、之を淺野造船所に請負つて貰ひました、即ち同造船所の第一船渠、長さ680尺ある一番大きな乾船渠の中で20個のケーソンを同時に、それを80日間に製造する、斯う云ふ條件で淺野造船所でやつて貰つたのであります、それから岸壁の方も矢張りケーソンを使ふ計畫であります、是も同じやうに淺野造船所でやつて貰つて居ります。(寫眞第八參照)

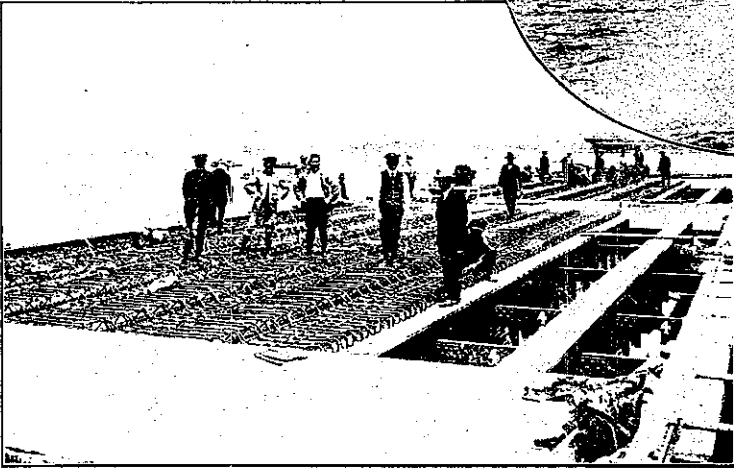
寫真第九

九號岸壁に於ける工事の鐵筋コンクリート・スラブ

ガーダーの据附が了りますと、次には其上に鐵筋コンクリートのスラブを施工致しました、ガーダーとガーダーとの距離は5尺ありまして、スラブの厚さは7時1/2であります、尙其の上にセメント・ガンで厚さ1/2時のモルターを吹き付けました、スラブの強度は其中央に於ける5噸の集中荷重に對し安全に耐へ得るやうに設計しました。(寫眞第九及第十參照)

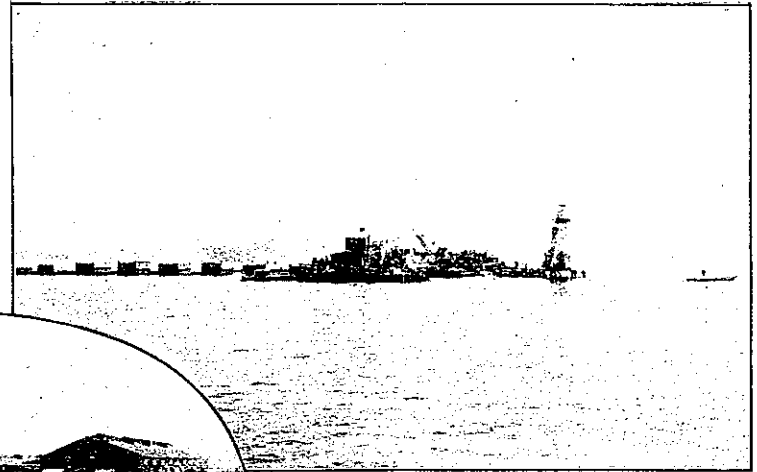
寫真第六

工事中の北防波堤

次に防波堤の工事を申上げます、(寫眞第六參照) 防波堤は前に申したやうに、其本體は大した變りなしに沈下しましたので、大體是は信頼しても宜いと云ふことを確めましたので、この上に斯う云ふ(附圖第六參照)風に、ブロックを兩側に二つ竝べまして、さうしてこの間と其上を場所詰のコンクリートで固めたのであります、其高さは干潮面上8尺で、天端の幅は15尺であります、さうして海側に捨ブロックを増したのであります、ブロック積には15噸の起重機船1艘を使ひました、ブロックは倒壊岸壁から引揚げたものと、新しく製造したものと二様ありまして、其重量は7噸と10噸1/2とであります、使ひましたブロックの數は、東防波堤では、捨ブロックを除きまして、新ブロックが427個、古ブロックが435個、計862個、北防波堤では新舊を合せまして331個、兩防波堤を合計しまして1,193個でありまして、この外海側の捨ブロックが兩堤を通じまして約900個になります、場所詰コンクリートには10坪積土運船に混合機を据附けたもの1艘、自走起重機船霧島號に混合機を据附けたもの、及之に相當する曳船と材料運搬船とを使ひました、尙之では不十分であるので、陸上から、コンクリートを容積17才のスキップに積入れまして、工業船3艘で之を運搬しました、場所詰コンクリートの量は東防波堤では1,141坪、北防波堤では841坪、合計1,982坪でありまして、内スキップ運搬は596坪であります。

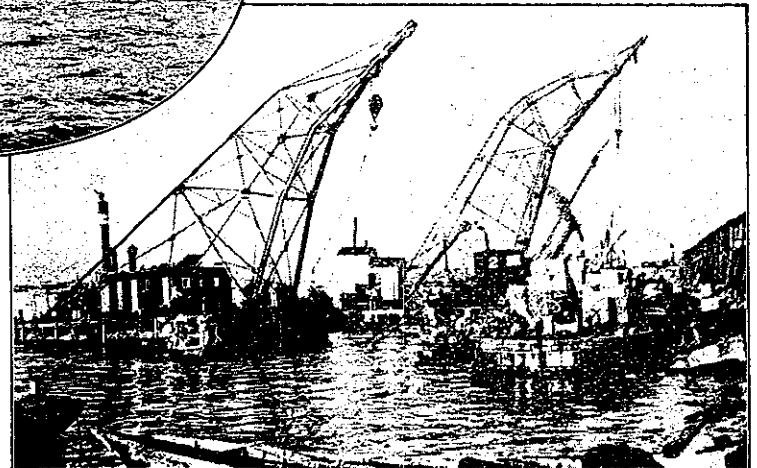
寫真第七

九號、十號、十一號岸壁に於ける方塊引揚作業

橋脚に當る場所の倒壊物の掃除はどう云ふ風にしたかと云ふと、先づヂッパー浚渫船やプリストマン浚渫機を使つて、上に冠さつて居る割栗石や土砂を浚へ、尙ほポンプ式浚渫船なり、噴射水や壓搾空氣などによつて、泥土や砂を綺麗に洗ひまして、それから其下に倒れて居るブロックや場所詰コンクリートの取上げに懸つたのであります(寫真第七參照)場所詰コンクリートは斷面が約2坪で、長さは6間ありますから、其容積が約120坪であります、重量にしますと160噸以上ありますから、どうしても之を小さく割らなければ、實際に使つて居る起重機では引揚ることが出来ないので、そこで先づ水中爆破をやつたのであります。

げるのでありますが、九號、十號、十一號の所では、倒れたブロックとブロックとの間がくつついてゐて容易に開きませぬ、之を引揚げるにしても兎に角目地を開かないと、綱を掛けられませぬから、そこでカーリットを小さな楔形の容器に入れたものを拵へまして、少し孔の開いて居る所にそれを入れて、さうして之を爆破してブロックとブロックとを引放して、其隙間へ綱をまはして起重機で引揚げたのであります、綱にはワイヤー・ロープを使ひました、ブロックの引揚げは起重機船を毎日平均3艘使ひまして、平均1日に10個位しか揚りませぬ、尤も一番多い日は23個揚りました、引揚げたブロックの数は、場所詰コンクリートの破片も合せまして716個であります、これもまだ仕事が熟練して居りませぬので其成績は其後のに較べますと餘程不良の方であります。

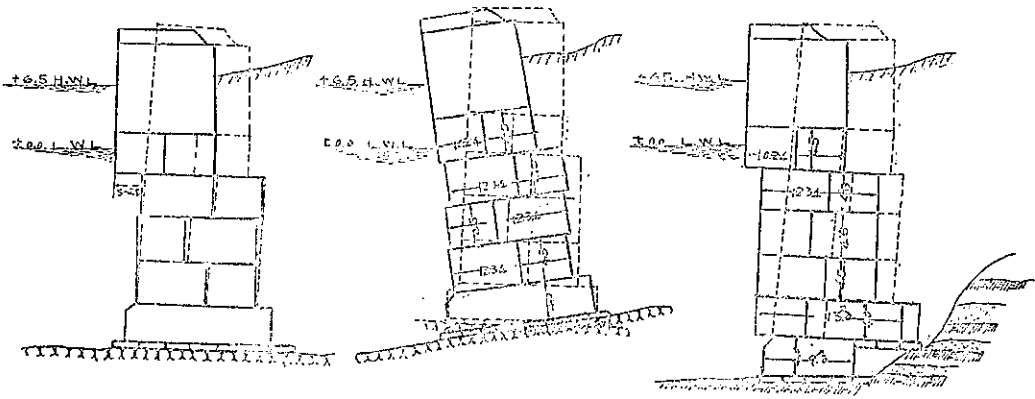
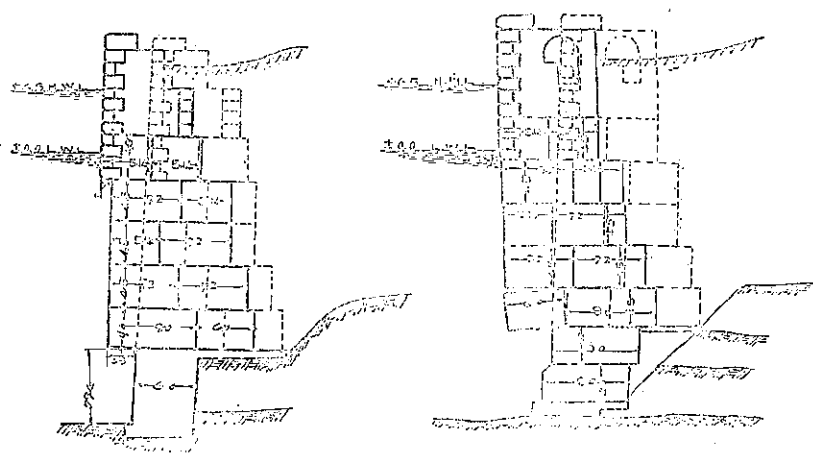
附圖第三

本港新港の繫船岸壁は大藏省に於て施工されたのであります、明治三十三年十一月に著手されまして、四十四年の三月に完成したのであります、其構造は此處（圖面を指示す附圖第三參照）にござりまする様に、大體こんな風で、是が笠石でありまして其上端は潮望平均干潮面から12尺5寸あります、笠石から干潮面以上2尺迄が場所詰コンクリートになつて居ります、さうして夫より以下水中の部は基礎斜面上に重量10噸半及13噸7分のコンクリート・ブロックを水深に應じまして2列數層に並べたのであります、基礎は岩盤を利用してある區域ではブロック1段或は2段を1列に置きまして、之等ブロックと後ろの岩盤との間は場所詰コンクリートを詰込んだのと、今一つはブロックを使ひませぬで幅6尺の場所詰コンクリートを岩盤の前面に施工したのとあります、丁度是が4尺若くは8尺の高さに岸壁の實體を造りまして、さうして其上に前申した様にブロックを2列數層に積重ねてあるのであります、岸壁前面は1/20の勾配を有つてあります、其裏には割栗石を填めてあります、又岸壁は延長6間毎に區劃を設けまして隣區と全く絶縁してあります、岸壁基礎の大部分は土丹岩盤を利用してありますが、一部は岩盤が深いので泥土を浚つて捨石堤を造り其上にブロックを積上げた所もあります。

それから残つた部分はそれも完全に残つて居るのではなくて、斯う云ふ風に基礎ブロックを残して、其上のブロック積が全體に、又は2段になつて、前の方に押し出されて居るのであります、是が残つて居る2號岸壁と6號岸壁及一號岸壁の一部でありまして、斯う云ふ状態に前に送り出して居ります。(附圖第三參照)

それから引繰返りましたブロックは、この圖(附圖第四參照)に示して居る様に、全體に斯う云ふ風に喰附いて居るの也有りますし、又は是が多少離れ離れになつて居るの也有りますが、大體に斯う云ふ風な状態で引繰返つたのであります、それから送り出した岸壁はどの位送り出したかと申しますと、この隅の所では大して出て居りませぬが、段々に是が出まして引繰返つた所との境目では二號では約4尺、六號では約6尺も送り出して居るのです、それから一號岸壁であります、一號岸壁は此處に圖(附圖第三參照)に描いてあります様に一部分送り出して居る所もありますが、全體に斯う云ふ風に傾きまして、さうして一番ひどい所が約10度も傾いて居ります。

殘存致しました岸壁、詰り一號、二號、六號この三つのバースは、唯入り出して居るのですから、それを修理し且つ補足しまして、さうして移動した儘それを使ふやうにしたのであります(附圖第三參照)それから九號、十號、十一號岸壁と申します左の方の岸壁であります、是は全部壞されましたので、其倒壞したものを引揚げる仕事の分量を成るべく減らす爲に、新岸壁線を在來の岸壁線より8間だけ前へ出しまして之を横棧橋にすることにしました、さうして棧橋の橋脚に當つて居る所だけの倒壞物を除却することにしたのであります。(附圖第四參照)

二號と六號の岸壁は現在の儘で之を補強すると云ふことを前に申しましたが、それはどう云ふ風にしたかと云ふと、この岸壁は6間毎に區切つてあります、それが危険な状態に前方に迂り出して居りますので、仕事を始めるや否や、萬一を慮りまして、この継手の所の下に、コンクリートで柱を拵へて置きました、さうして餘震の大きいのが來ても差支なからしむる積りであつたのであります、其爲でありましたかどうか分りませぬが、一月十五日の可なり大きな餘震にも幸に皆大丈夫であつたのであります、さう云ふ風で6間毎の繋ぎ目の所に、袋詰のコンクリートを積重ねて柱を造りまして、其柱は幅8尺高8尺、奥行が3尺の所もあり6尺の所もある、其6間の中間に、もう一つ袋詰コンクリートで同じ幅の柱を造りまして、さうして柱と柱との間を、水中コンクリートで埋めたのであります、それは柱の前に型枠を密着させまして、其枠の一部分に孔を開けまして、直徑2尺の袋を上から垂しまして、枠の先を入れまして其袋の上からコンクリートを袋一杯詰めては、下の締りを外づして、そろつと流す、同じようにして、又そろつと流すと云ふ風にして、水中コンクリートを詰めたのであります、尚ほ水中コンクリートでは孔の後部の接合が十分に行きませぬので、今度は徑4吋の瓦斯管を上から奥に通しまして、さうして上からモルターを十分に流し込んだのであります、瓦斯管の高さは30尺以上もあるので、モルターは夫自身の重みで十分奥に入つて、其中を埋めることが出来たと信じて居ります。

それから一號岸壁でございますが、是は此傾斜して居る上部の場所詰コンクリートと、直ぐ下のブロックとを取除けまして、さうして此上に、少し引込めて舊岸壁線にならつて、新にコンクリートの岸壁を造りました、さうして是から下は舊の儘に残して置いたのであります、尚ほ此部分と、それから二號及六號岸壁で、ブロックなり場所詰コンクリートが、少し前へ迂り出して居る所、又は迂り出た

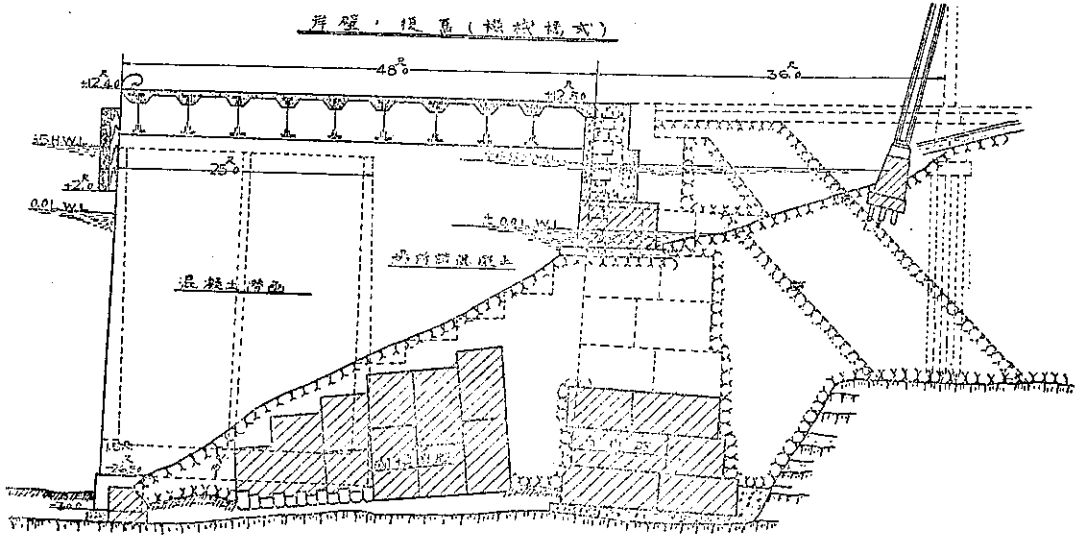
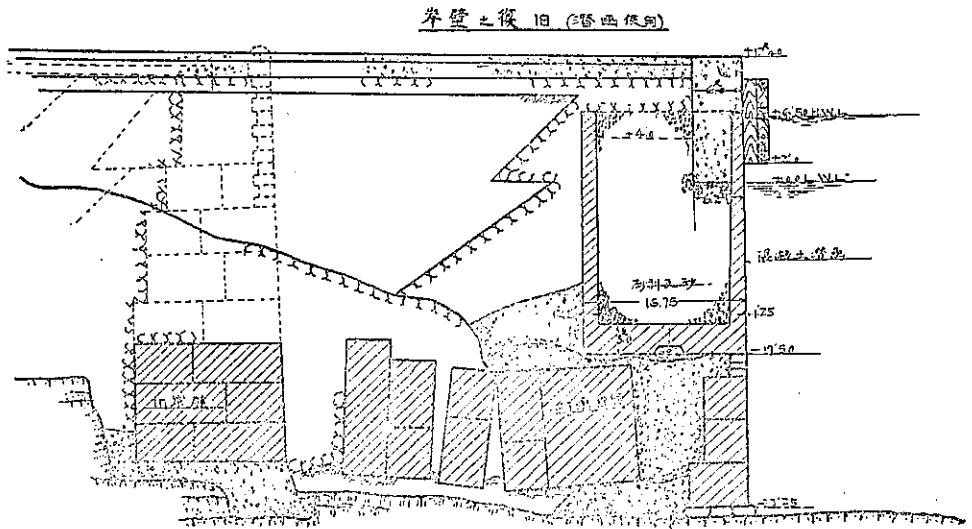
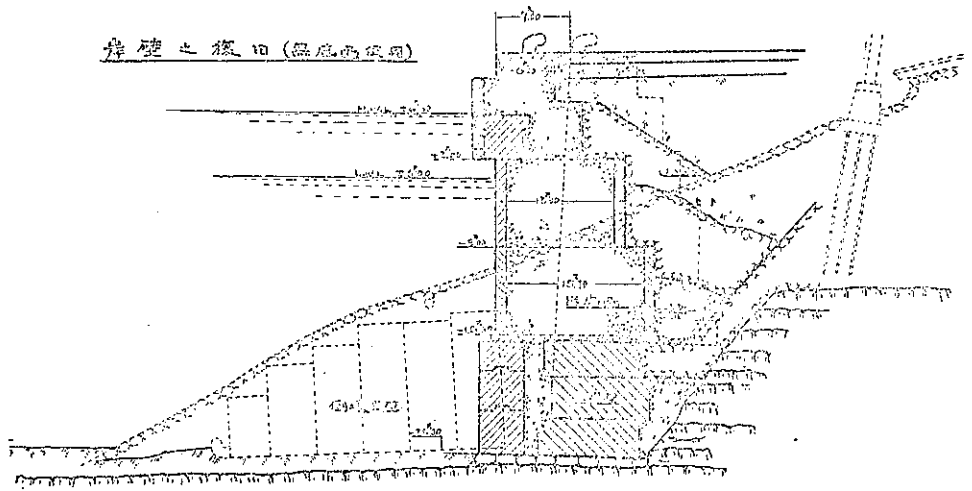
附圖第四

倒れた岸壁の復舊工事は九號、十號、十一號を第一着に始めたのであります工事着手の前に相當の調査もしたのであります、何しろ大急ぎでやりましたので、岸壁の倒れました状態が極くはつきりしませぬのでしたが、九號、十號、十一號の仕事が段々進んで行くに従ひまして、岸壁の倒れた状態が斯んな(附圖第四參照)風になつて居るのが、よく分つたのであります、岸壁の倒れた部分は、其上に被つて居る土砂を綺麗に掃除して見ると、ブロックは割合に散亂して居りませぬ、直ぐ下は岸盤でありますので、詰り倒れたブロックなどは之を新しい基礎の一部分にしましても敢て差支へなからうと云ふ考へから、之等倒壞物を全部取除けなければならぬ所は別であります、取除けなくとも差支へない所は、この倒壞物に或る補足を致しまして、さうしてそれを新岸壁の基礎にすることに致しました、即ちそれを横棧橋式にしないで、普通の岸壁にすることに致しました、それは此四號がそれでございます、即ち在來の岸壁線から8間前へ出しまして、そこに新岸壁を築くのであります、尤も四號岸壁は之を横棧橋にするよりも岸壁にする方がよい理由が、外にもあるのであります、即ち此處は南東の強い風を受ける所でありまして、之を岸壁にした方が利益であると云ふ考へもあつたのであります、それから此倒れましたものを全部取除けなければならぬ場所でございます、それは三號と五號と七號と八號とであります、全部取除けなければならぬ譯は、四號岸壁の如く岸壁線を前へ出せば、此が爲に船の出入りに不便になるし、又船の接岸するに都合が悪いからであります、そこで此の四つのバースは、多少工費も増しますし、又竣功期間も遅れますけれども己を得ませぬで、是は全部倒壞物を片付けまして、新岸壁は殆ど舊岸壁の位置に築造することにしました。

岸壁をどう云ふ風にしたか、それをざつとも話したいと思ひます、前にも申しましたやうに、倒壊物除却の仕事を成るべく少量にする爲めに、是は横棧橋式にしまして橋脚と橋脚との距離が11間、橋脚の数が20個で、各徑間には鋼桁を9本架けまして、其上は鐵筋コンクリートのスラブにしたのであります、其延長が218間、幅は8間、水源は干潮面下30尺及び26尺であります。(附圖第四參照)

四號岸壁は前に申したやうに、倒れた岸壁を利用する爲め新岸壁線を8間前へ出しまして、其處へ方塊を竝べまして其方塊と倒れた岸壁との間には、入念に水中コンクリートを施し、夫を基礎として、其上にケーソンか又は無底函を据附けたのであります。(附圖第四參照)

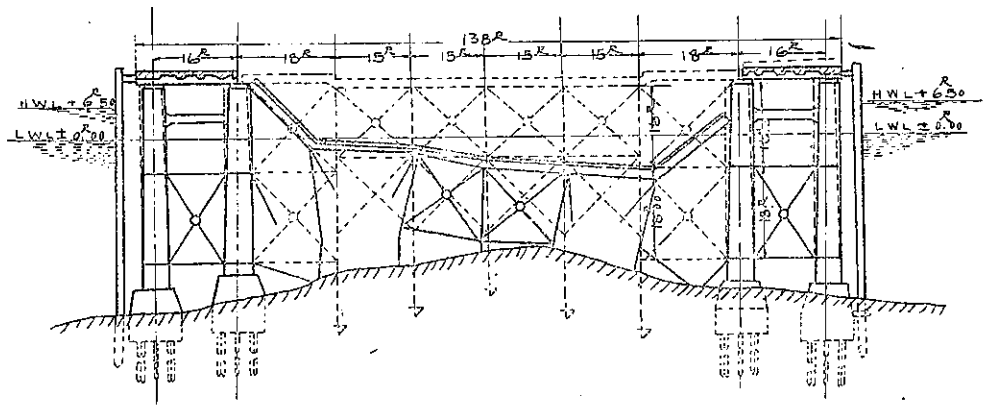
附圖第五

棧橋破壞狀況

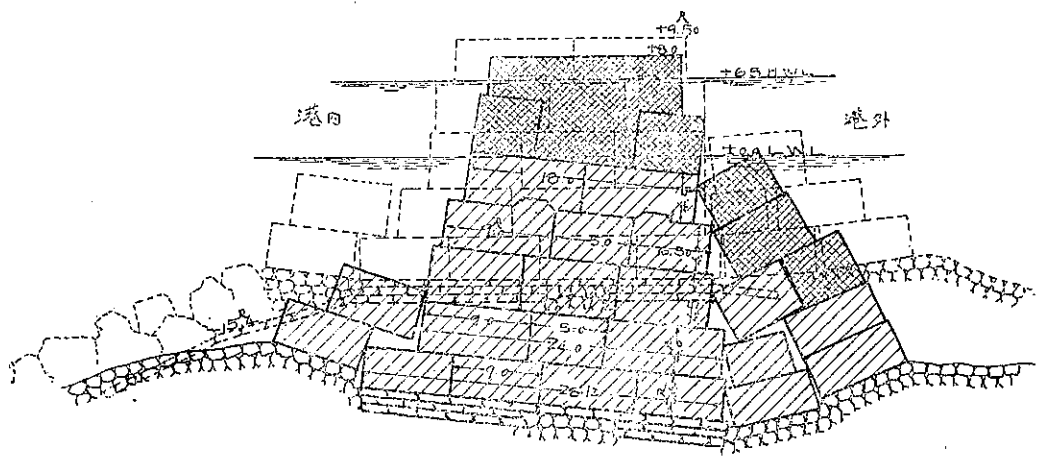
附圖第六

次に防波堤の被害状況をざつとお話申しますが、防波堤は此圖(附圖第一參照)は御解りにくいかわれませぬが、東の防波堤が約500間北防波堤が230間ばかり、それが全く水中に陥没したのであります、さうして其沈下した深さは平均しまして約8尺であります、それから頭部は何れも約11尺下つて居ります、其他の部分には良い基礎の上に造つてありますので、高さは殆ど變化がないのであります、其陥没した部分は水深15尺以上の所でありまして、泥土の上に捨石の基礎を拵へまして其上にブロックを積み上げたのであります、地盤の悪い所は全部地震の爲に陥落してしまひました、それから其位置も多少妙な風に曲つて居ります、又大體に於て港の外の方に向つて少し傾斜して居るやうであります、大體に於て防波堤は其儘沈下したのでありまして、崩壊するに至らなかつたのは幸でありました。(附圖第六參照)

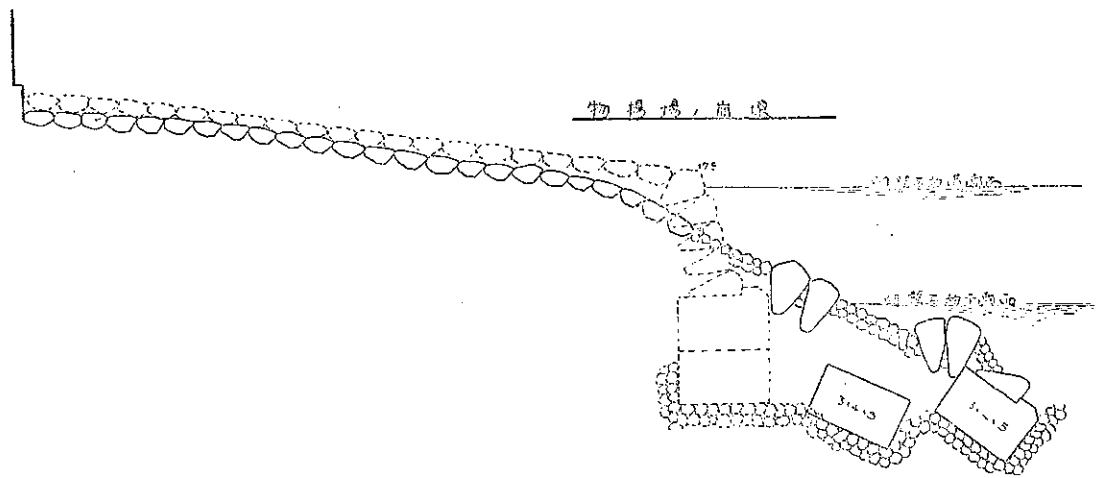
附圖第七

物揚場、崩壞
