土木學會誌 第十一卷第一號 大正十四年二月

軌條の折損は斯くして起る

本文は鐵道省官房研究所第二試驗室に於て 鐵道技師 鈴木益廣氏の調査研究にかかるものにして既に鐵道省業務研究資料に發表されたるものなれども裨益する所大なるべきと信じ再掲する事とせり。

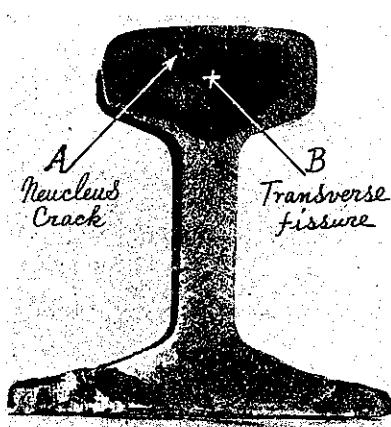
寫真第一

寫真第一は上記の第一種に屬する折損軌條の一例を示したるもので軌條の縦軸 (Longitudinal axis) に對して横 (transversal) に龜裂を生じた所謂横裂け (Transverse fissure) 軌條である。寫真のA部は磷、硫黃、硫化満倅等の不純物を多量に含む淋脈上に生じた上記の核心龜裂に相當して居る。B部は此核心龜裂を中心として龜裂が放謝狀 (radial) に進行して或一定の安定の釣合の位置にて止んだ貝殻形の境界を示す。此状態にて暫時、時日を経過すれ共更に外力に働くれば軌條は遂に破断するに至る。かかる軌條は我國にては製鐵所製には其數少けれども1885年代の獨國ユニオン會社 (Union Co.) 製の60封度一種には特に多く同社製毀損軌條中約40%は此種に屬するものである。米國にては此種の折損が非常に多

く最近大問題として龜裂發生の原因及材質等に關して大いに議論されて居る。此横裂けは普通軌條頭部の殆んど大半を占めしかも全く内部に潜在する特徴を有し外部より發見する事能はざれば折損軌條中最も危険率の高いものである。從て保線區等にては疵を發見次第其大小を問はず直ちに交換する事として居る。

横裂軌條の破面 (Transversal fissured Rail)
(六十封度第一種)

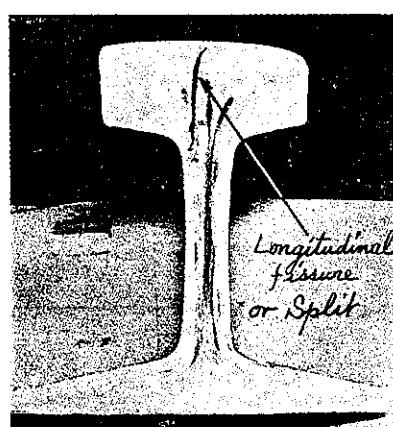
寫真第二

寫眞第二は矢張り此種に屬する龜裂軌條の一例であるが核心龜裂の方向が寫眞第一と異り軌條の縦軸に平行に約鉛直面をなして龜裂せるもので之れを縦裂け (Longitudinal fissure) 或ひは裂頭 (Split head) 軌條と云ふて居る。

縦裂軌條 (Longitudinal fissured Rail or Split head)

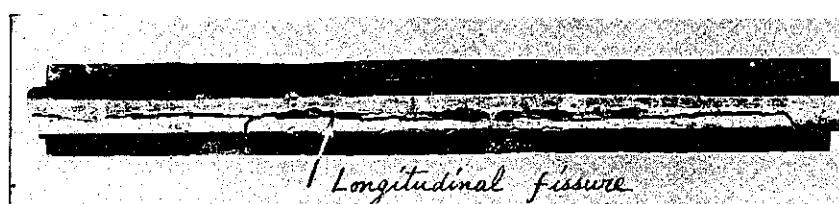
寫真第三

寫眞第三は此縦裂けが漸次成長して頂面に現はれたもので同第四及同第五は外輪の爲にもぎ取られた縦裂の破面を示すものである。此種にても核心龜裂を生じてから龜裂が之れを中心として放射状に浮脈に沿ふて進行する事や、軌條の長さの方向に橢圓形的(前記横裂けは貝殻形の境界を有す)に一定の境界を有し軌條頭部に潜在する特徴を有する事などは前記横裂けと全く同一である。而して此縦裂けは横裂けに比し敷設中折損の危険率非常に少く現場等にても發見してから後も監視の状態に止め使用不可能になる迄使用して居る。而して縦裂軌條は製鐵所製軌條に特に多く同所製の毀損軌條數の約30%を示して居る。尙上述の如く我國にては横裂は殆んどユニオン會社製に限られ、縦裂は製鐵所製に特に多きは特に注意すべき事柄であるがその理由の奈邊にあるかは今詳かならず。

縦裂軌條 (頭頂に現
はれたる) 龍裂を示
す。(六十封度第三
種)

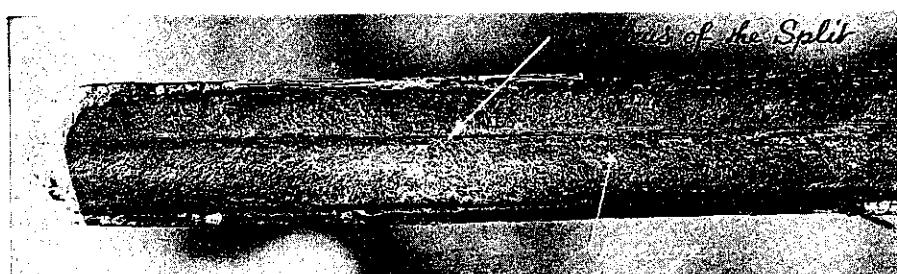
寫真第四

同上の破面
(龍裂の進行方
向に注意せよ)
縦に長き細状の
線は「ゴースト
ライン」なり。

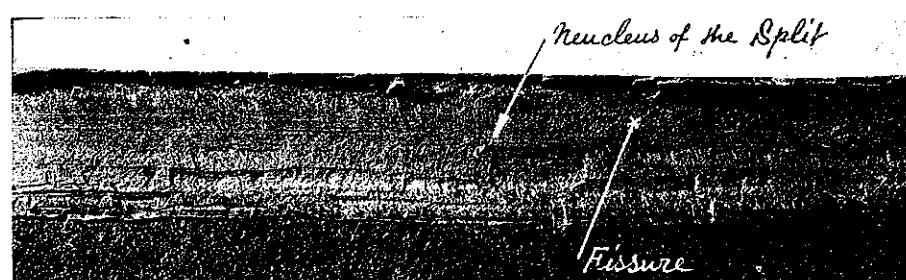
寫真第五

縦裂軌條の破面
(龍裂の進行方
向に注意せよ)

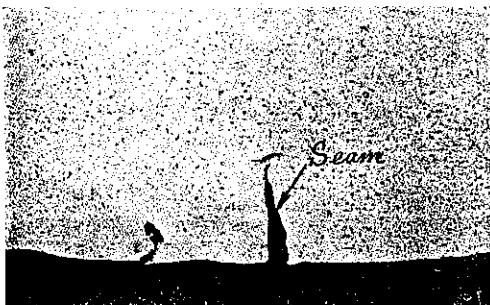
寫真第六

寫眞第六は軌條の底裏にある縫皺 (Seam) を示すもので之が起原となり破底 (Broken base) を來す事が多い。同第七は起點がS部にありて龜裂がf.f部に進行し遂には破断せる軌條の破面である。斯る例は實際にはあまり起らないけれども破壊の起點が一局部にある事は注目に値す。

軌條底裏に現はれたる「シーム」

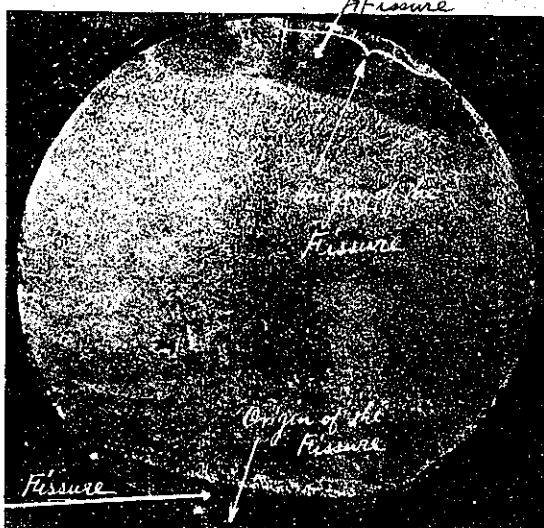
寫真第八

此種に屬する破損の原因は啻に軌條のみならず彈機 クランク・ピン等の如き構造材 (Structual material) にも及ぶものであつて同第八はクランク・ピンの折損破面を示す。折損の原因は兩側外面に浮巢ありて之れに龜裂の出發點を持つ二個所の横裂けを認めた。

「クランク・ビン」の破断面
(上下二箇所に横裂面を示す)

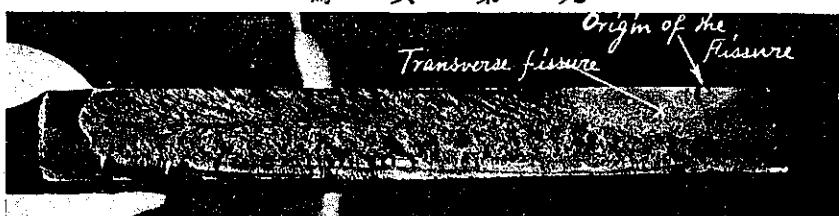
寫真第九

寫眞第九乃至同第十五は重鉄彈機鉄の折損破面である。此場合の折損の原因は寫眞に明かなる如く彈機鉄の外面に露出した浮巢中の一弱點に起點龜裂を起しそれより出發して横裂けを形成し更に進行して破断に及んだのである。此横裂けの生ずる階梯が一段或は二段、三段と進行の道程を現はしたものなどがある。同第十乃至同第十二は龜裂の境界が一段に進行せるもので同第九、十三及十四は二段

彈機板に現はれたる横
裂(Transverse fissure)
(絶裂の進行が二段に
及ぶ)

同第十五は極細かいピッチにて數段に亘つたものを示して居る。彈機折損の原因には他に金屬の疲れ (Fatigue of metal) 其他ありとは雖も上記の原因に歸するもの又多數なれば等閑に附すべきものではない。但し彈機鋼の場合には軌條と異り横裂けが断面の内部に潜在されずして破壊の出発點となるべき核心龜裂が外面に露出して居ると云ふ區別がある。故に彈機鋼製作に際して其表面を磨き前記の淬巣淬脈等を豫め除去する事は折損を未然に防ぐ最も合理的方法の一なりと考へられる。

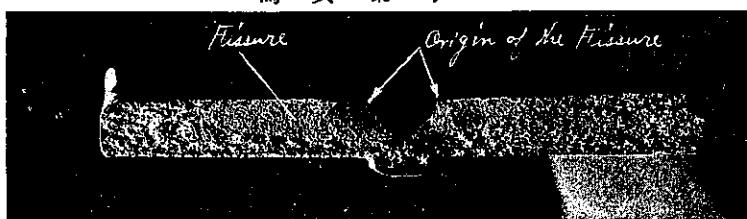
寫真第十一

彈機鋸に現はれたる横
裂(Transverse fissure)

(龜裂の進行が一段)

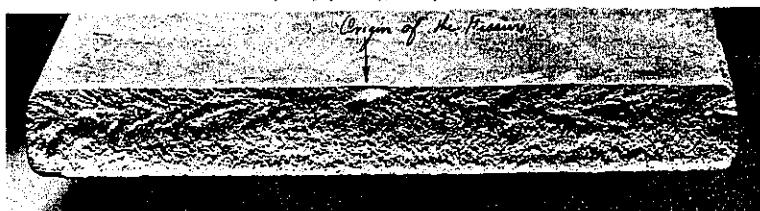
寫真第十二

同上

(龜裂の進行が一段)

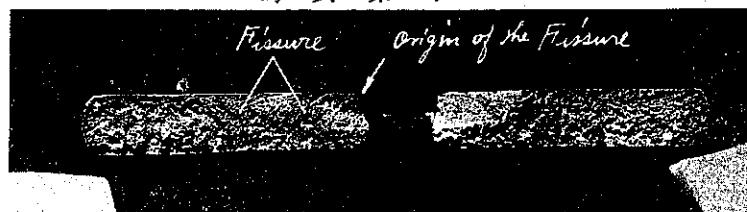
寫真第十三

同上

(龜裂の進行が二段
に及ぶ)

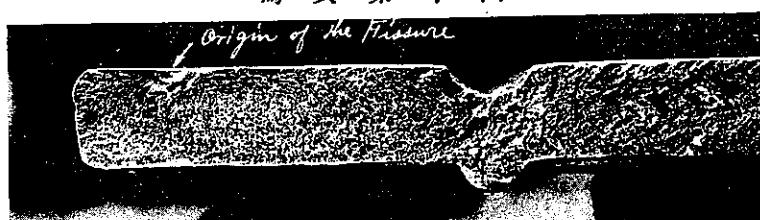
寫真第十四

同上

(龜裂の進行が明
白に二段に及ぶ)

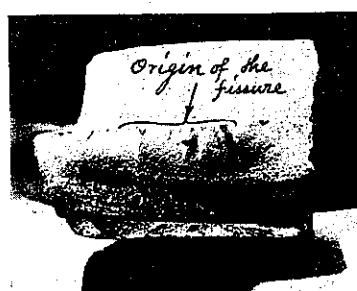
寫真第十五

彈機鋸の「カイサキ」に現はれ
たる横裂(龜裂境界の進行が數
段に及ぶ)

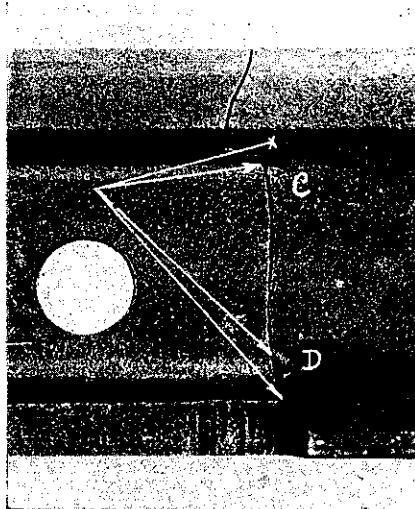
寫真第十八

更に寫真第十八乃至同第二十一は列車の打撃に依て生じた軌條頭肩 (Shoulder of head) に印せられた打痕から破断に及んだ例を示す。之れは轍叉 (Point crossing) に使用した軌條であつて破断は同第二十二のF部に起つたものである。此種の轍叉には軌條折損の例非常に多くその交換には大なる支障を來す事なればその破損の原因を探究し將來の改良を期する次第である、即ち同第二十二に示すやうな轍叉にては軌條間にチョック (Chock) を入れ之れをボルトにて締め付けてあれば列車の打撃作用によりて其チョックと軌條の頭肩との間に異常の打痕を生じ前記の人工的打痕と同様に其處に核心龜裂を生じ軌底の切缺と相挨て遂には破断するに至る。同第十八にて破断の起點は大は最初はC部であつて漸次D部に及んで居る若し打痕が異状でなく軌條頭肩に平等に印せられた場合にはかかる核心となるべき龜裂を生じないで從て破断を來たす原因とはならない故に要次はチョックと軌條頭肩とを一様に密着するやうな方法を講ずる事であつて最近の製作にかかる轍叉にはその下に鐵鋼を敷きあるを以て列車の打撃作用少なく從て打痕を印し難く折損を起す憂ひ少ないと云ふのである。此種の破損の原因は軌條縫目鋼の龜裂

列車の打撃作用により生じたる打痕を起點とする破断軌條(轍叉用軌條)六十封度第三種

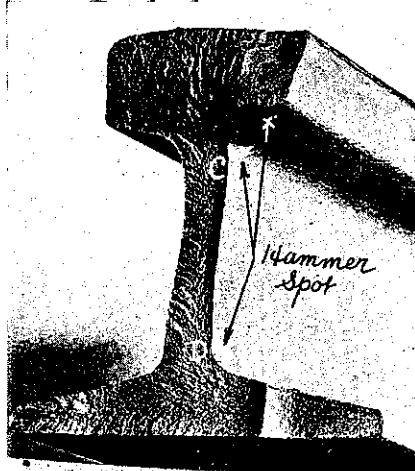
寫真第十九

寫真第十八の破面破壊は初めC部に起り後D部に及べるものなり。

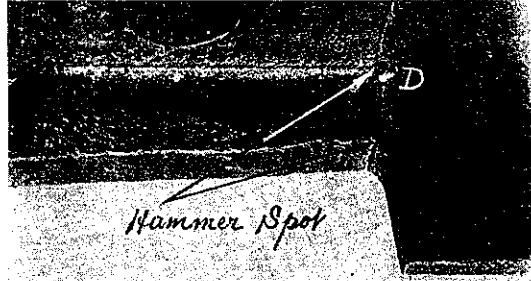
寫真第二十一

同上(破断の第二起點が腹部と底部との中間のD部にあるを示す)

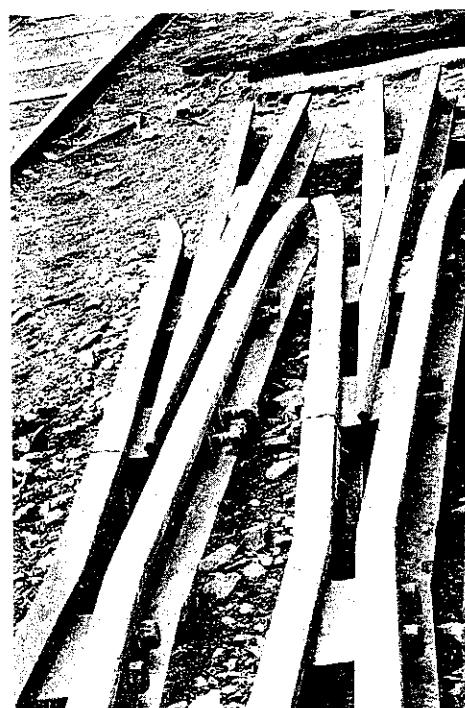
寫真第二十二

轍又(六十封度第三種軌條)に頻發する折損軌條。
