# 2003年12月26日イラン・バム地震被害調査報告

土木学会・イラン・バム地震被害調査団

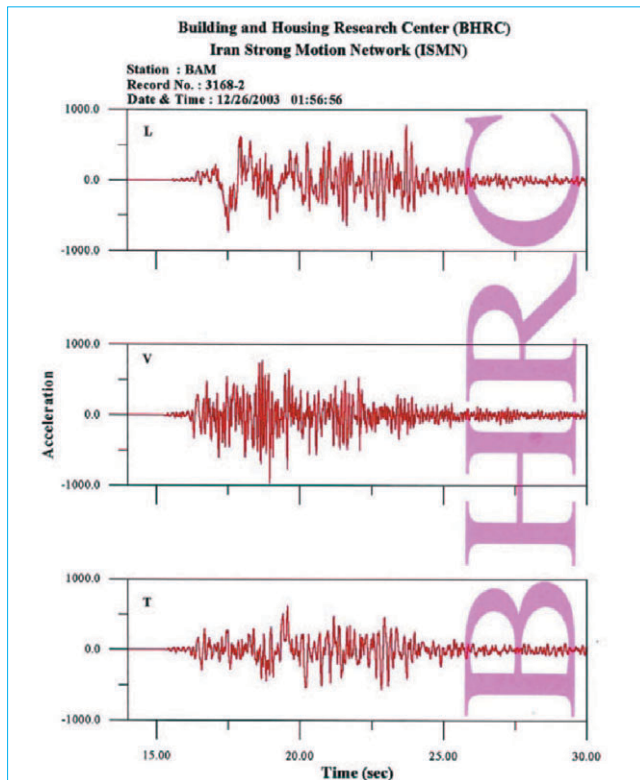
図-2 バム市で記録された強震記録<sup>2)</sup>  
(上から水平、鉛直、水平直交成分、最大値は表-2参照)

800 gal 近くと非常に大きな値となっている。BHRC によれば、最大速度は水平方向で 123.51 kine にも上り、この非常

に大きな水平速度が構造物の破壊に影響しているものと推察される。BHRC から公開されている強震波形を図-2<sup>2)</sup>に示す。断層直近での特徴が水平成分(L成分)に現われているものと考えられる。強震計は2階建て補強レンガ造建物1階の机の下に設置されており落下物の影響はなかったが、隣のロッカーが転倒していたとのことであるので、その影響や建物の振動の影響が含まれている可能性がある。ちなみに、建物は一部破損していた(写真-3)。

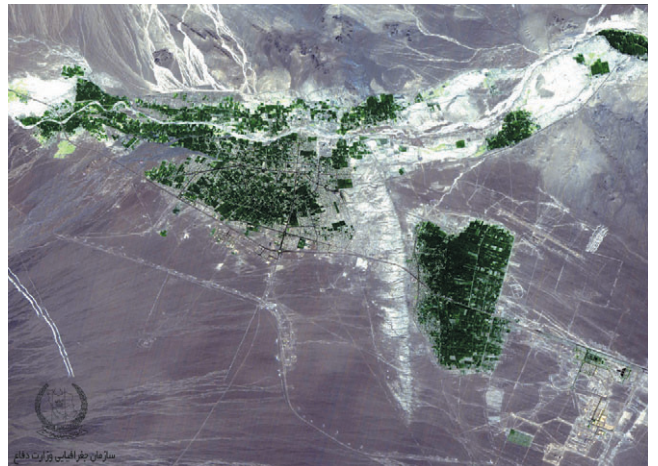
写真-1 バム市とバラバット市の航空写真<sup>1)</sup>

バム市街の東約2 km にバム断層が位置しており、過去の断層運動によって形成された比高約20 mの西上がりの崖がほぼ南北方向に連続して見られる。写真-1はバム市(西側の緑地)とバラバット市(東側の緑地)の航空写真<sup>1)</sup>であるが、両者の間に見られる南北方向の白い部分が撓曲崖である。バム断層は右横ずれの逆断層であるが、地表に断層が到達せずに、撓曲崖の成長に留まったものと考えられる。写真-2は撓曲崖を横切る道路に現われた亀裂を示している。震源断層の滑り面そのものではなく、撓曲崖の成長に伴う開口亀裂であると考えられる。

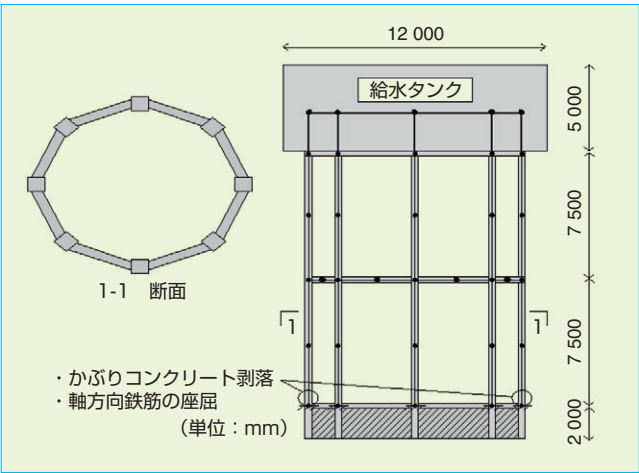
図-3 給水塔構造図

被災中心地に位置する RC 構造の給水塔では図-3 に示すように、柱下端部においてかぶりコンクリートが剥落し、軸方向鉄筋が露出、座屈する被害が生じていた。給水塔の柱配置は正八角形であり、中層梁を有する立体ラーメン構造である。そこで、給水塔の保有耐力を把握する目的で、フレームモデルを用いた静的な水平震度漸増解析を実施した。図-4 に給水タンク重心位置における水平震度 - 水平変位関係を示す。解析の結果、柱下端部が降伏に達した後、曲線勾配は大きく軟化する。したがって、給水塔全体としての降伏水平震度は 0.37 程度であり、等価水平加速度に換算して 370 gal 程度以上の地震力が作用したものと考えられる。また、損傷としては、西側柱に引張力によるかぶりコンクリートの剥離、東側柱に圧縮による鉄筋座屈が発生しており、断層直角方向西方向の作用力が卓越していたと考えられる。

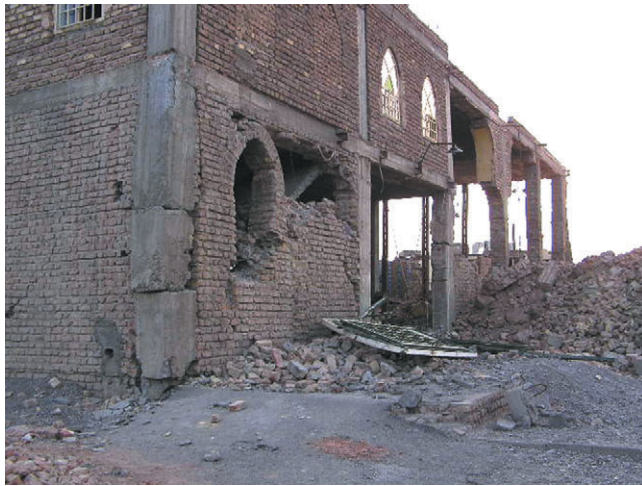
写真-4 モスクの被害状況

モスクについても、RC 造では被害が小さく、レンガ造やアドベ造では被害が大きい。しかしながら、RC 造でもレンガ壁の倒壊が発生している。写真-4 に示すモスクでも、壁の倒壊により 7 名が死亡している。また、同じレンガ造でも、住宅と比較すると B ランク程度と被害が小さい。これは、一般住宅では住民が自らレンガなどを施工するのに対して、モスクは大規模であることから、専門建設業者により、例えば目地材も良質な品質モルタルを用いて施工されており、品質の差異による影響も考えられる。

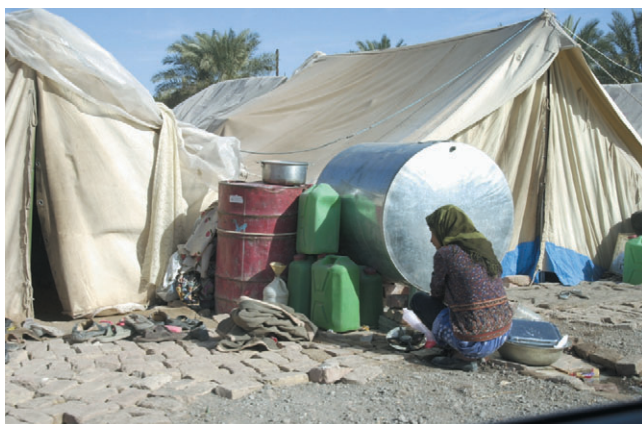
写真-5 住民に供給された水タンク

上水道システムは、バム市、バラバット市ともに埋設管の被害のみで貯水施設などには被害が生じなかった。埋設管には石綿セメント管、塩化ビニル管、ポリエチレン管が使われており、T 字や直管の接合部の抜け出しや管体の損傷が生じた。倒壊家屋が非常に多く、掘削作業のできない地域が多いので、地上仮配管を行った場合も多く見られた。テント生活をしている住民には写真-5 に示す水タンクが供給された。

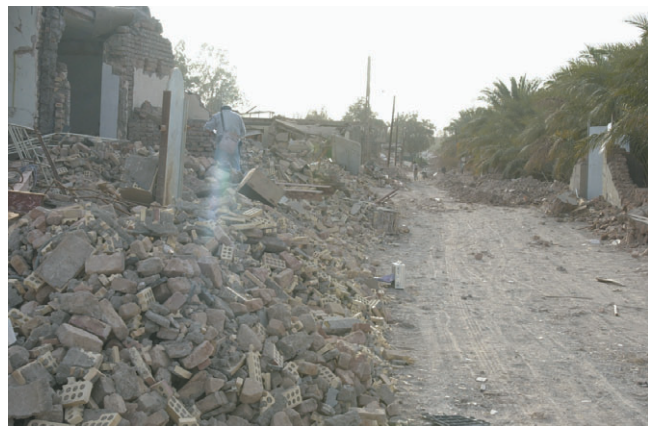
写真-6 無補強レンガ造の被害状況

バム市の中心にはアドベ造の住宅が多く、そのほとんどが倒壊した。また、無補強レンガ造の住宅も多く、それらも倒壊した(写真-6)。倒壊率は 80~90%に上るといわれている。写真-5 に示すように、瓦礫の山が一面に積み上げられている

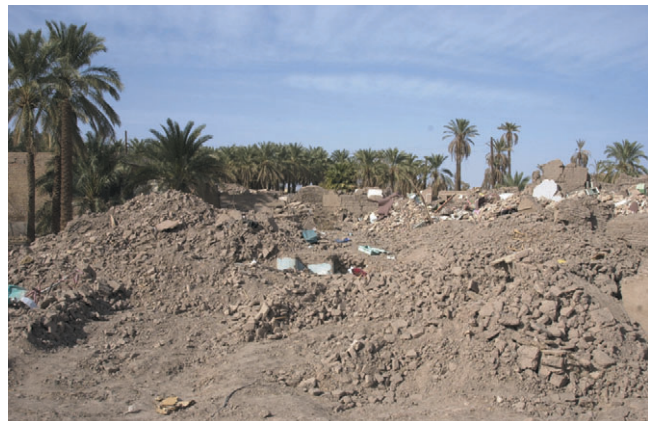
写真-7 アドベ住宅の倒壊状況
