# [新潟県中越地震 速報]

## 2004(平成16)年10月23日 中越地震被害の速報

小長井一男  
KONAGAI Kazuo  
正会員  
土木学会緊急災害調査団団長  
東京大学生産技術研究所教授

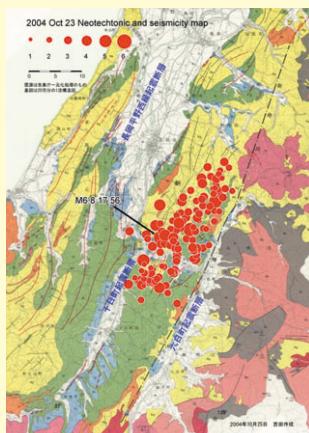
この地震の震源断層の大きさを把握するために図-1に余震の震源分布<sup>1)</sup>を示す。十日町起震断層と六日町起震断層による2つの断層谷の間に集中していることがわかる。図-2に余震の震源分布と、この地震以前の微少地震(青)の震源分布(赤)の南東-北西断面を示す。微少地震分布から何本もの活動的な断層面がこの地域に存在することがわかる。本震記録から求められたメカニズムは逆断層であり<sup>2)</sup>、図-2の余震分布からディップ角60度程度の比較的立った南東側が下盤、北西側が上盤の断層運動と考えられている。

図-1 余震震源分布と活断層分布

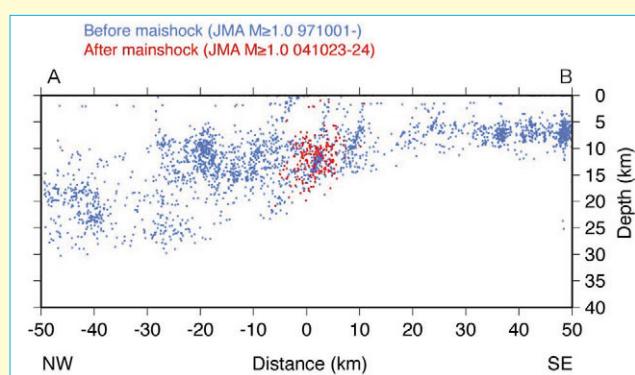
図-2 地震前の微少地震分布と余震分布

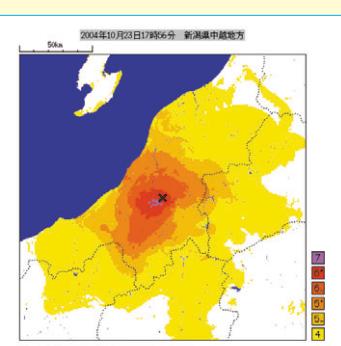
図-3に推計震度分布を示す。気象庁発表の各地の震度は、震度7が川口町川口、6強が小千谷市域内と新潟小国町法坂となっている<sup>3)</sup>。また、防災科学技術研究所が設置運営しているK-NET地震観測点では、NIG 019小千谷が震度7相当、

図-3 推計震度分布

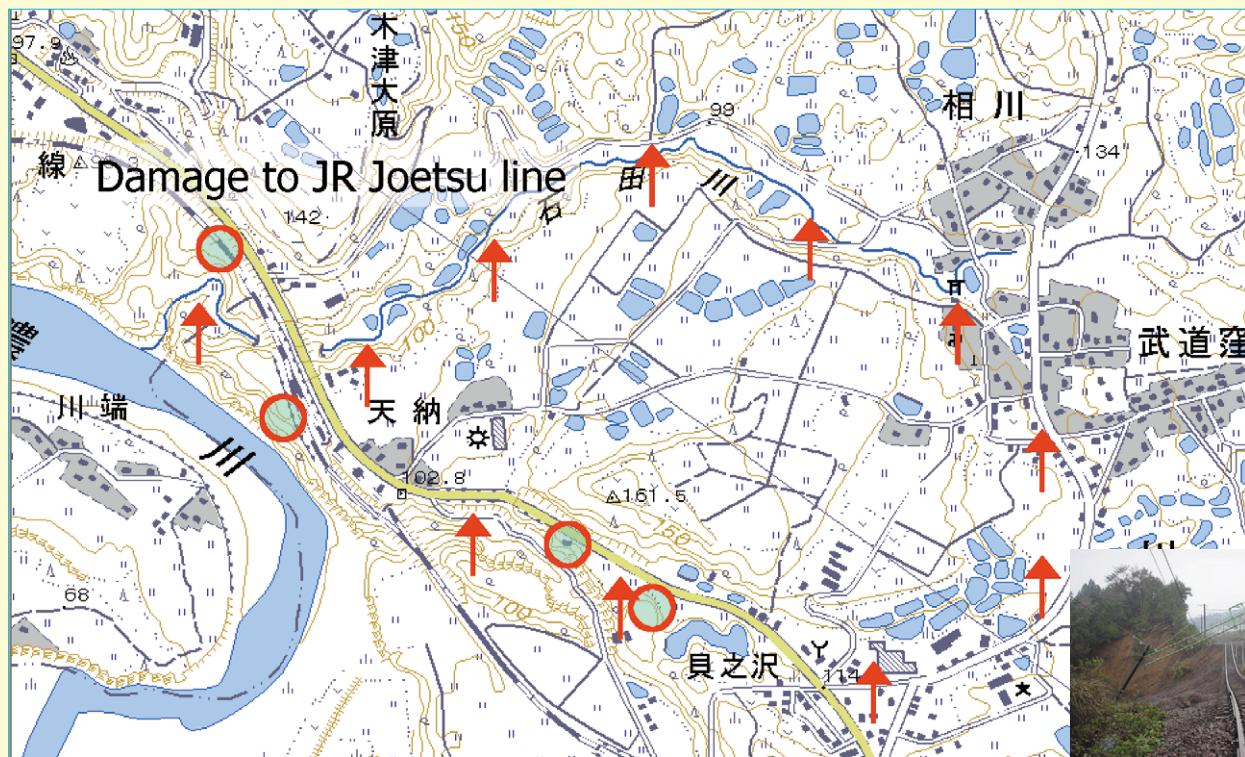
一方、被災地域で人口集中の大きい信濃川、魚野川沿いはこのような差別的削剥地形を流下することで大きく蛇行し、それが次第に山を穿って成長し（穿入蛇行）、やがてこれが切断されて、蛇行していた河床が馬蹄形の平地として取り残される。それでも地盤は隆起を続けるので、この馬蹄形の平地の川に接する部分は穿たれ段丘状の崖地を形成する。このような川沿いの鉄道や道路に被害が集中している（図-6、写真-1）。

図-6 蛇行切断でとり残された湾曲する旧河道（矢印）とそれに添う崖地の崩落箇所（印）  
(A)地点では国道17号線、およびこれと並行して走る上越線の下部地盤が下端のコンクリート擁壁ごとすべったものである（写真-1）  
(国土地理院1:25,000地形図川口の一部に加筆)

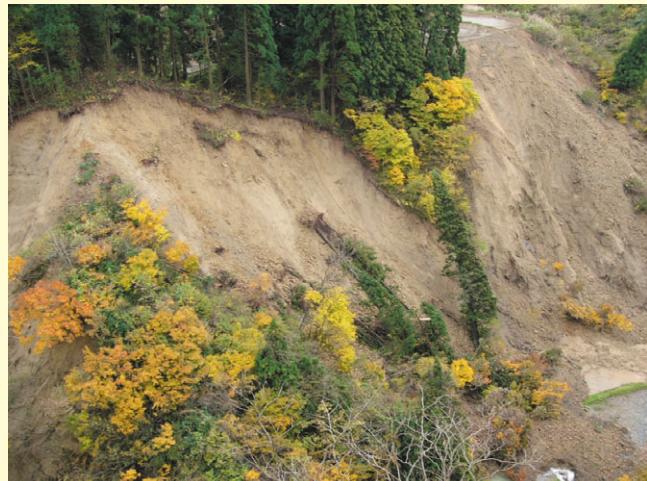
**地盤関連：**全体的に新第三紀泥岩の高さ30m内外、30度程度かそれ以上の軟岩斜面の表面風化層の薄いすべりが目立つ（山古志村：写真-2など）。また、すべり面の深い大崩壊も発生した。風化の進んだ岩盤地山の崩壊（妙見の白岩：写真-3、信濃川魚沼橋直下流右岸県道196大崩壊：写真-4など）で、信濃川が右岸を侵食（攻撃）してできた崖地形である。崖錐層の崩壊（濁沢住宅倒壊：写真-5など）も確認できる。山古志村は今回地盤災害が最も集中した地域であり、ここだけで800か所以上の斜面崩壊が起きたといわれている。地すべり地特有の棚田と無数のため池があり、自然斜面に加え、それらを巻き込んだすべりがいくつか見られた（写真-6）。雨の多さも影響していると思われるが、崩壊箇所に表面水・湧水が多く見られ、ため池が高い位置に多数存在することとの関係も疑われる。

写真-2 山古志村東部の第三紀泥岩斜面の表層崩壊  
(写真提供：國生剛治)

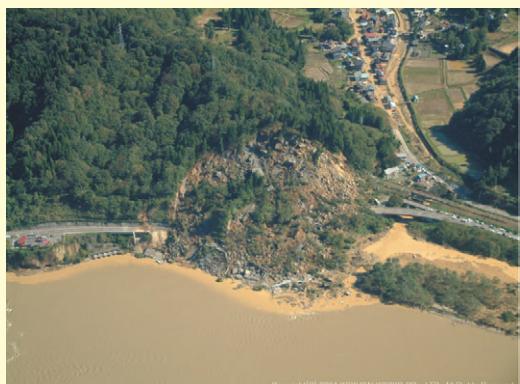
写真-3 小千谷市妙見の通称「白岩」の大崩壊  
(国際航業株のHPによる)

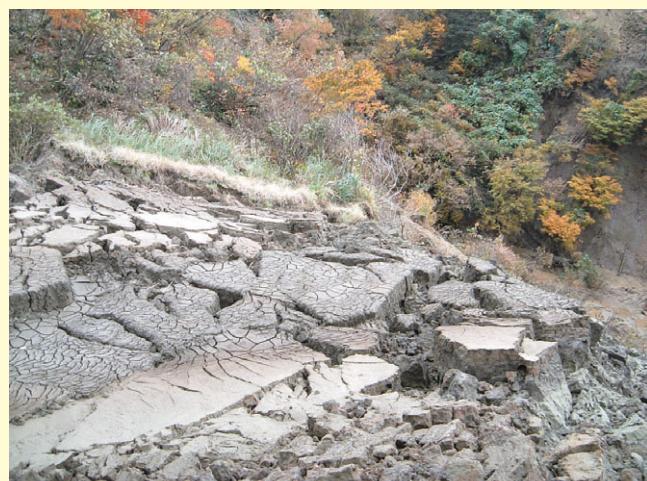
写真-6 ため池を巻き込んでおきた山古志村東竹沢での崩壊(右の谷を堰き止めている)(写真提供：國生剛治)

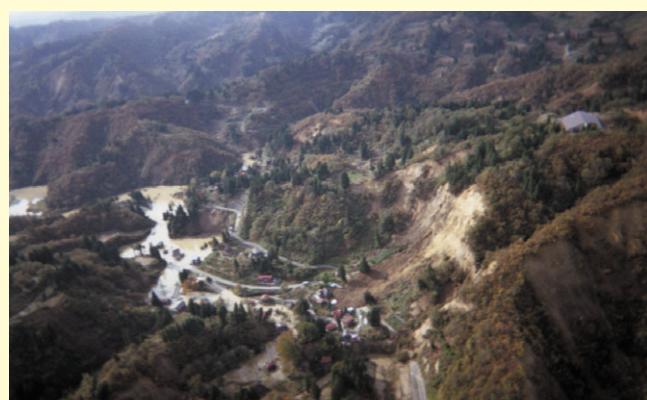
が崩壊して川を塞いでいる。東竹沢地区の天然ダムは山古志地区の最大のもので、東側の比較的緩やかな斜面（幅約200m、長さ約300m）が大崩壊したことによる。10月30日時点で湛水域は川沿いに約1kmの長さに達していた（写真-7）。

写真-7 芋川沿いに形成された天然ダム(写真提供：安田 進)

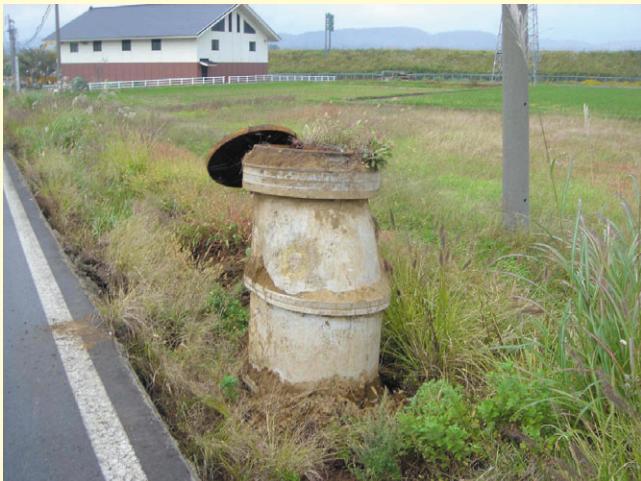
**下水道の被害：**上下水道やガス管などの埋設管の被害は多数発生していると思われるが、第1次調査段階で確認できたのは下水道のマンホールの浮上り被害である（写真-8）。小千谷市では市の西部の若葉地区で多く発生した。この地区的表層はピートからなる地盤である。長岡市では南東の渡沢町、川口町では町の中心地の旧国道17号線の道路沿いに、また、堀之内町徳田地区で同様なマンホールの浮上りが発生した。

写真-8 マンホールの浮上り (小千谷市吉谷地区)  
(写真提供: 安田 進)

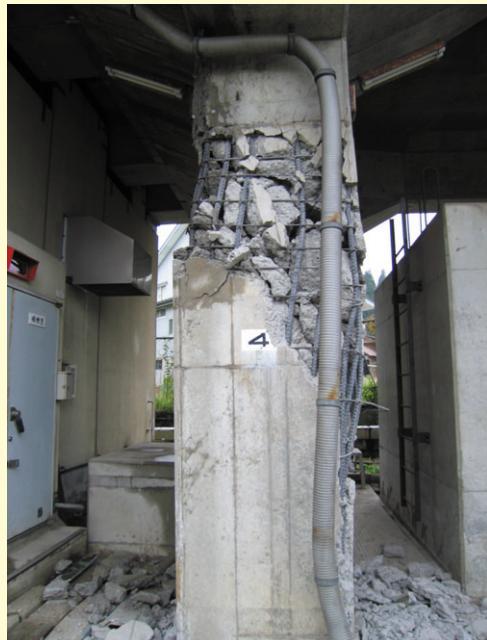
長岡駅から新潟方面および滝谷トンネルに至る新幹線高架橋（とき325号が脱線した付近）では、一部のコンクリートの剥落が生じている（写真-9）。一方、魚沼トンネルと堀之内トンネル間ににおける新幹線高架橋（和南津高架橋）では、写真-10に示すように、RC柱がせん断破壊したものが4本見られた。この区域は耐震補強が行われておらず、せん断破壊先行型であったと推測される。また、魚沼川橋梁（PC箱桁）のRC橋脚の鉄筋段落し部に損傷が生じている（写真-11）。その他、国道17号にかかる小千谷大橋のRC橋脚の段落し部にも損傷が生じている。

写真-10 第一和南津高架橋 (RC柱のせん断破壊)  
(写真提供: 瞳好宏史)

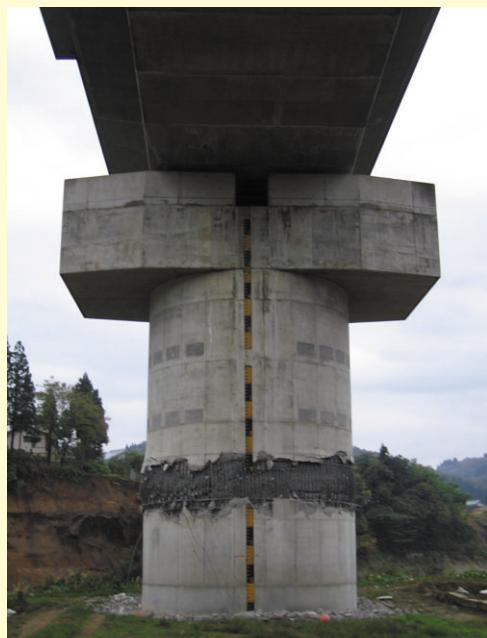
写真-11 魚沼川橋梁 (RC橋脚の段落し部における損傷) (写真提供: 瞳好宏史)
