# 鉄道の被害

## JR東日本

石橋忠良  
ISHIBASHI Tadayoshi  
正会員  
JR東日本構造技術センター所長

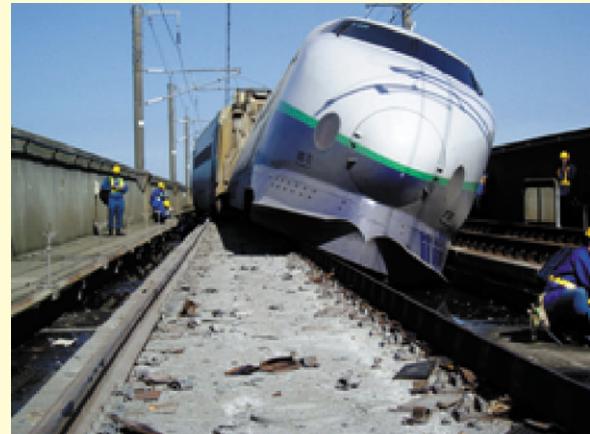
新幹線「とき325号」が脱線した付近において、締結装置が破損し、約900mに渡りレールが外れた（写真-1, 7）。なお、脱線車両の先頭部から進行方向はレールの外れや締結装置の破損はなかった。また、軌道スラブについては、脱線車両によりコンクリートが欠けた箇所などはあるが、軌道スラブ板全体としては大きな損傷は受けていない。

写真-1 脱線した「とき325号」の最後部

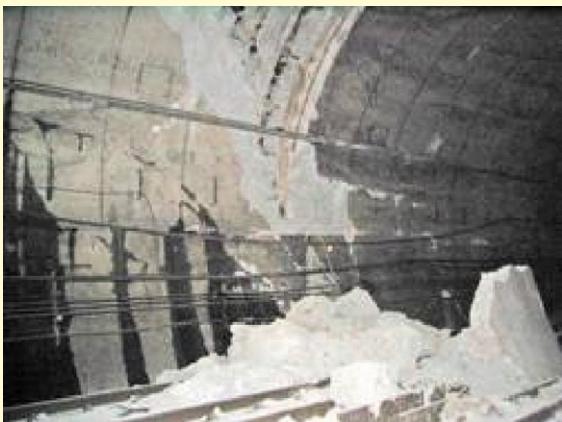
写真-2 浦佐 - 長岡間 魚沼トンネル

〔トンネル〕…4トンネル（魚沼トンネル、妙見トンネル、滝谷トンネル、堀之内トンネル）。大きな被害は、魚沼トンネルと妙見トンネルである。それぞれのトンネルの損傷状況を写真-2, 3に示す。

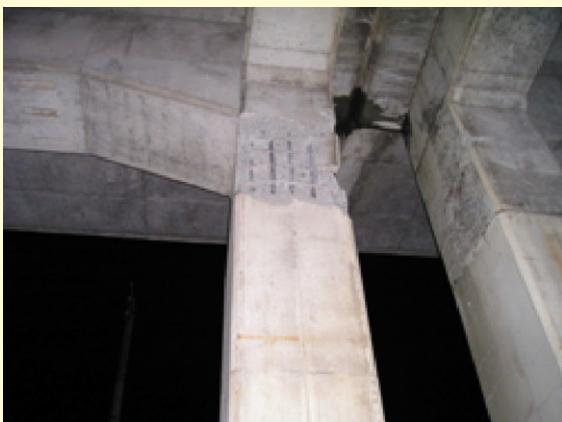
写真-4 浦佐 - 長岡間 村松高架橋

〔高架橋〕…3高架橋（第一和南津高架橋、第三和南津高架橋、村松高架橋）。柱頭部においてかぶりコンクリートが剥落（写真-4）した。また、同一高架橋の8本の柱のうち、7本の柱の被害は軽く、1本の柱のみが大きな損傷を受けたものもあった（写真-5）。

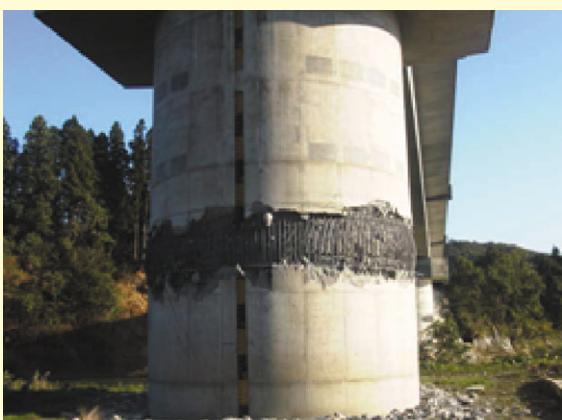
写真-6 浦佐 - 長岡間 魚野川橋梁

〔橋梁〕…1橋梁（魚野川橋梁（写真-6））。橋脚の中間部（鉄筋の途中定着部）において、鉄筋のはらみ出し、かぶりコンクリートの剥落が生じた。

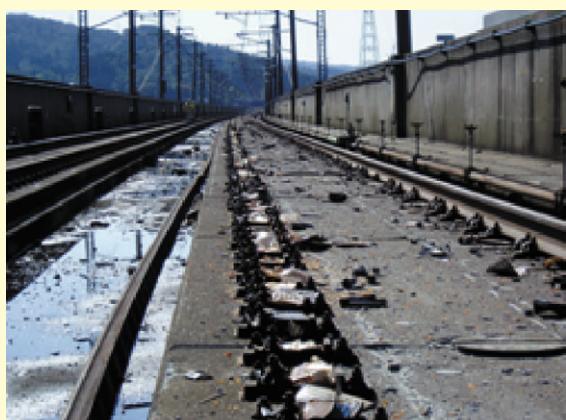
写真-7 脱線付近の軌道の状態

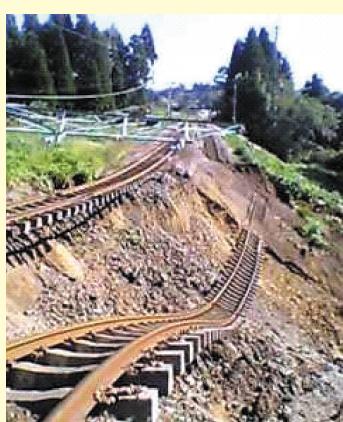
写真-8 上越線 越後川口 - 小千谷間

土工区間の損傷状況としては、斜面崩壊、路盤陥没、道床流出などが生じている（写真-8, 9）。
