關西及北九州の水害報告

會員 工學士 伊 藤 剛

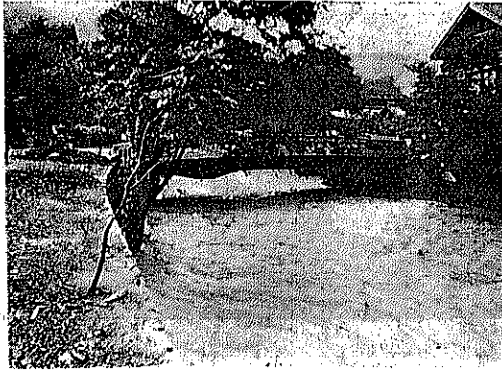
八瀬大橋(京都)

(其の1) 橋脚を破壊されたもの

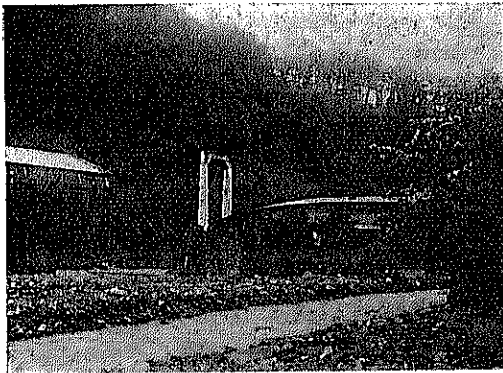
八瀬遊園地吊橋(京都)

(其の2) 橋梁の裏を破壊されたるもの

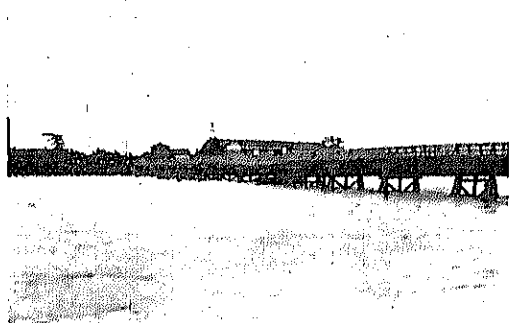
高野大橋(大阪大和川筋)

(其の3) 橋梁の中央を破壊されたるもの

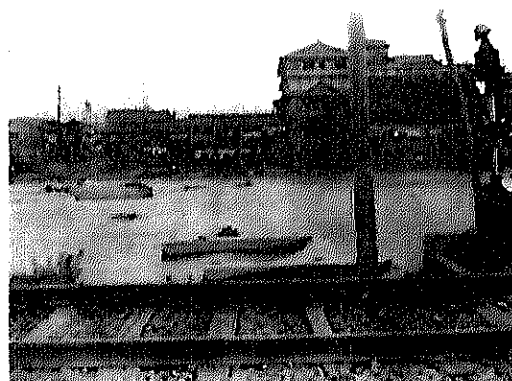
松原橋(京都)

(其の4) 橋脚だけ残つたもの

鴨川に架けられた諸橋梁に於ては、現存のものは橋脚橋臺の根固めを施し、流失橋梁の復舊には之による河積の減殺を緩和する爲、橋脚數を減じて徑間を增大するに努める。

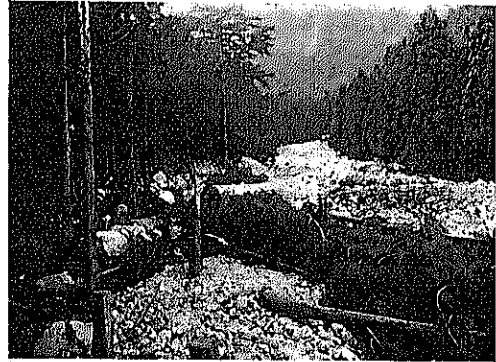
1. 滋賀縣ヌリコ川 (水源比良山、琵琶湖湖畔に流入す)

る。如何に樹木が密生していても、急峻な所では豪雨が来れば結局は崩壊をする(第7圖参照)。何れの河川でも洪水時、根つきの大樹が流出して来るのを見るが、然も之が下流の橋梁や堤防に衝突して被害を累加するのは皮肉である。又例へ地勢が急でなくとも、根元を溪流に洗はれれば大樹も容易に流失してしまふ。京都の鴨川等の例を見るに、第7圖2.及び3.に示した様に水源は立派な森林地帯であつた。然も尙寫眞で見る様な夥しい流出土砂があるのである。そこで上流の崩壊土砂を停め、且つ途中の溪流の河岸缺潰を防ぎ下流に土砂の堆積するのを防ぐには川筋に適當な箇所を選び堰堤を段狀に設け即ち謂ふ所の溪流砂防を施すに如くはない。

第7圖 附近の森林美と土砂流の甚しきを對照す

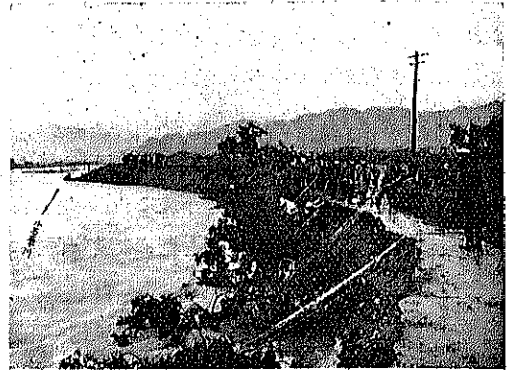
第8圖 福岡縣朝倉郡甘木町地先筑後川右支太刀洗川の水防作業

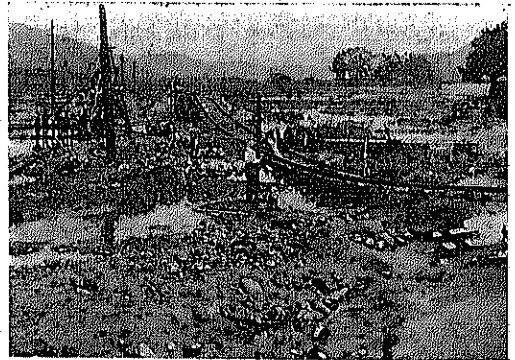
其の他岐阜の高山地方も、206mmと云ふ記録破りの豪雨があり、附近一帯の被害も甚しかつた(第10圖参照)が、此地方を水源とする大河即ち北流する神通川、南流する木曾川兩河川は平地部の改修工事が殆んど完成してゐたので、未だ嘗てない大洪水に見舞れたが下流沃野に破堤、氾濫等の被害が全然無かつたのは幸ひである。

第10圖 岐阜縣古城郡細江村(高山地方)(宮川筋)水害狀況の一部
