# 北陸線葉原杉津間線路變狀に就て

准員須俊三\*

**要旨** 北陸本線杉津駅附近を中心とする一帯は敦賀灣に臨む特殊な地形構造を有する地域を通過する爲過去に於て屢々記録的な殆んど同性質の災害を被つて來たのである。今や敦賀以北の北陸線の複線化の問題があり、今回の變狀に依り調査を進めたるに更に將來に於ても此の種の災害の繰返へされることが想像せられるに至つたので、一應此處にその概況と、過去に於ける對策施設、灾害概況等を紹介せんとするものである。

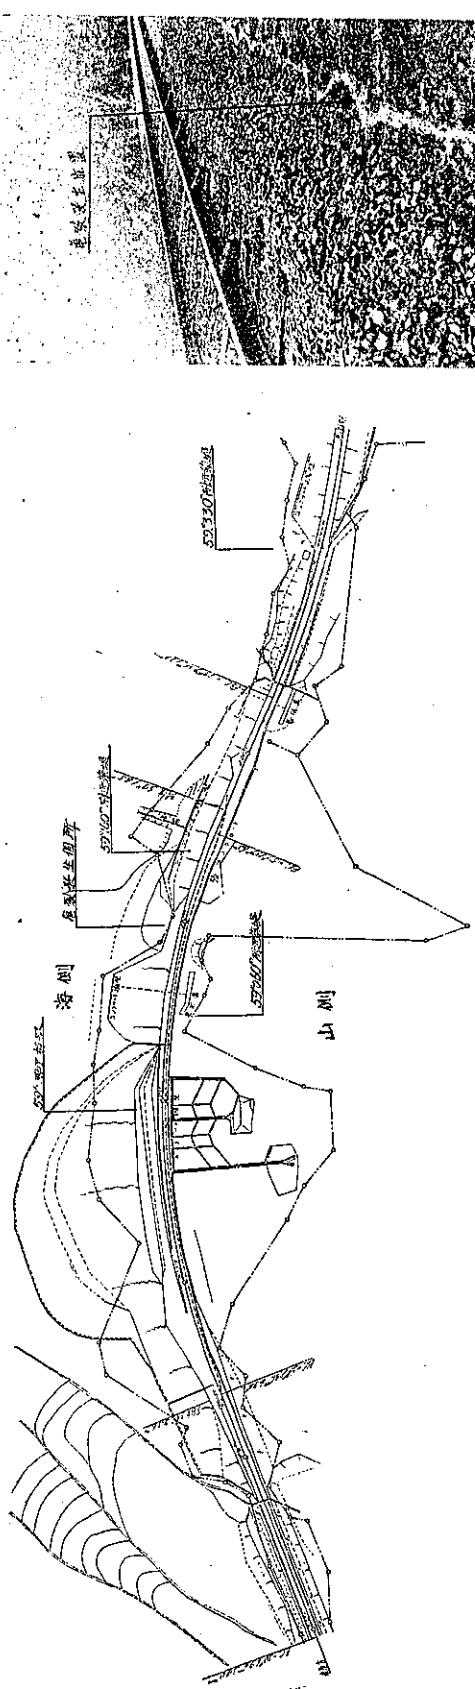
図-2. 線路と平行に生じた亜裂の位置

最初に龜裂を生じたのは圖-1 中の 20 m 附近より 100 m 附近に至る約 80 m の築堤部の山側の施工基面に線路と殆んど平行に發生したのである（圖-2 參照）。融雪時に於ける築堤部の龜裂とすれば普通一般には海側の方に生じなければならない筈である。此の龜裂が徐行を始むるに至つた 6 月 5 日頃には圖-2 の點線を以て示される如く築堤部のみならず切取の部分にも同様に延長せられその龜裂延長は約 330 m に及び末端は何れも線路を横断して海側に達したのである。其の發生の位置は概ね軌道中心より 215~230 cm の間にあり、上幅は 0.5~2 cm に及び海側にも僅か乍ら龜裂のあるのが認められたのである。列車上に傳はる動搖は何か非常に柔かなものゝ上を行く様な觸感を與へ、更に此の龜裂を左右にして列車の通過時に於ける振動に依る觸感は全く異つてゐるのである。不思議なるまゝに 2、3 個所試掘せるに圖-3 に見る如く意外に深くまで龜裂を生じ、地表より 50 cm 邊りまでは全く乾燥し固結の状態にあり、以下 150 cm 邊りまでは普通の乾燥状態にあり之より内部は全く流動状態にある青味を含んだ灰白色の粘土様土質なることを知つたのである。即ち地表に近き部分は全く固結乾燥し、その内部の

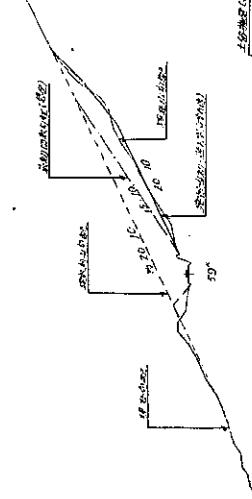
図-4. 59 km 附近切取部横断面圖

此の切取部の在來の山の突出部は三角形の面を有し裾に擴がる地形は同じ様に侵蝕又は崩壊して作つたと思はれる扇状地形の部分を切取つたものである。在來山形の勾配は圖-4 に見る如く約 2 割であるが 58 k 920 m 附近より米原寄は急傾斜の爲に風化につれ軟質部分流下し堅質部分が殘留して石英閃綠岩と玄武岩と思はれるもの

が轉石として残つてゐる。且つ傾斜面を異にして線路と直角方向の谷部を形成して谷の中心には砂岩、變成岩等の水成岩の互層が露出してゐる。建設當時此の部分の切擣げに困難したであろうし、工事中に法面の崩壊したであらうことも想像せられるのである。即ち圖-4 に於て切取断面の經濟化を圖るために高約 250 cm の割石空積の土留石垣（圖-6 参照）を設けて最初は恐らく 1 割 5 分に切取られたものであらう。之を當時設けられた堅下水の勾配の如く 3 割程度に切擣げたものとすれば在來の山勾配と同一となり、その切取量は非常に多くなるのでこの様に切取られたものとは思はれないである。而して一度平衡を破られたこの不良土質部分は當時の豪雨に災されて崩壊し法面には圖-5 に於ける導水路用の堅下水（A）を設けて地表流水の排水に努め、其の上部には張石工を以て浸蝕せられるのを防護しなければならなくなつたものと思はれる。其の後大正元年に法面が崩壊し線路を埋没したと云ふことがあるが記録のない爲に詳細は不明であるがその際にコンクリート造堅下水（B）及び其の上部の張石工が設けられた様である。然れども不安定な土質なる爲に其の後も直接列車の運転に支障せざる迄も崩壊を繰返したものゝ如く、災害應急工事として設けられたと思はれる既に現在では原形を確認し得ざる程腐朽してゐる古枕木造の土留柵が法面上に散見するのである。かくては尙不測の災害を被むることが明であつた爲か昭和 2 年度の改良工事を以て法尻に圖-4 の右側にある如き雜石入コンクリート造の土留擁壁を設け（圖-6 参照）法面の滑動を防止し擁壁裏側には玉石、割石を填充し地表水並に滲透水を集めて側溝に誘導し、法面には粗朶柵栗石填充の堅下水、を延長約 140 m を放斜状に設け堅下水（C）に導き法面を雨水の自由な流下、滲透を防止したのである。而して此れにても尙不充分なるは免れず。即ち表土は乾燥すれば粉状となり含水すれば流動化する爲、樹木に依る地盤保護を最上策となす故昭和 4 年 3 月に斜面一體を地盤保護林に偏入し、比較的深根性にして生長早きニセアカシヤを植付け、其の後も引續き植林して極力防護に努めたる結果、今日に於ては大體植林せる法面は崩落を防止し得た様である。然れども法面上部約 50 m 附近は第一次の崩壊の始點となつてゐる關係上急激に傾斜面は變化し地肌を現はし、崩土は下部に堆積して平地を形成してゐる。現状の儘放置するときは上部よりの地表水は急激に落下することゝなり、益々崩壊せしめ更に第二次崩壊の誘因となるのみならず、平地の部分より滲透する水は折角保護し得た下部の法面下を流下することゝなり含水飽和の状態より再び災害を繰返へすであらう事は明である。従つて此の急斜面は先づ地上流水に依り浸蝕せられる事を防止し、保護せられたる法面を滲透せざる様一刻も早く本法面外に誘導することが必要である。此の爲に本年度末までに改良工事を以て張コンクリート及び堅下水（D）が設けられ擁壁裏側には導水路（圖-4 参照）に依り側溝に導かれる等である。

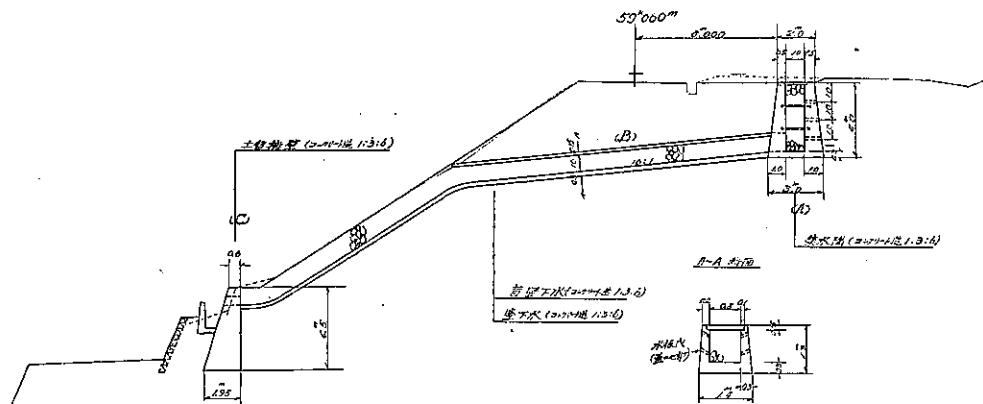
圖-7. 59 k 060 m 附近構造物横断面図

從來此の個所としては災害の記録は見當らないのであるが昭和11年1月別記の如き災害を隣接せる殆んど同じ様な地形にある160m附近に於て被つたので、同様の災害を繰返へすの危険性を感じ圖-7(及び圖-1 参照)に

示す如く右側平地に集中してくる地上水、及び地下水を(A)の如き集水溝延長26mに依り捕へ、之を築堤内を自由に滲透せしめず速かに(B)の如き盲堅下水に依り左側築堤外に導き法角には築堤の滑動を防止する目的を以て(C)の如き土留擁壁延長24mを設けたのである。然しひら此の集水溝は前述の2ヶの湧水は何れも捕へてゐない。又盲堅下水も新設當時は多少流水があつたと云ふ事であるが現在では降雨の場合の外は更に流水を見ないのである。従つて本工事に於ける集水設備は全目的を達し得たとは考へられないと共に容易に水分を抜くことの出

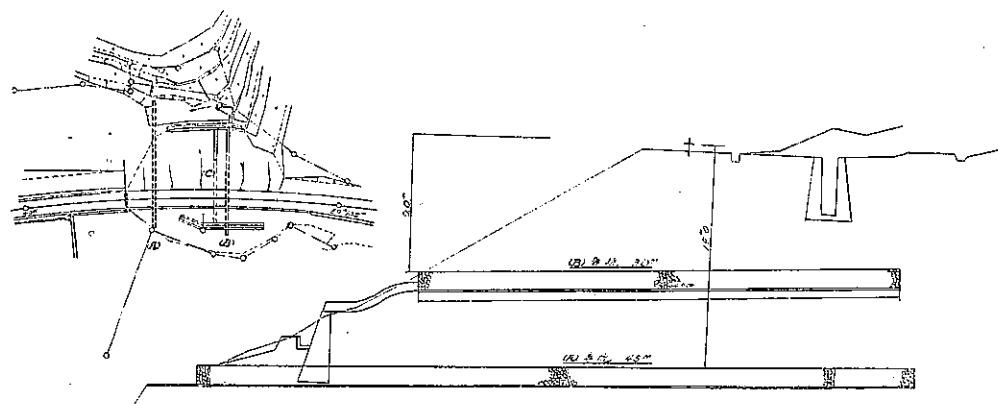
圖-8. 59 k 060 m 附近地質調用導坑試掘位置図

來ない土質であることを物語つてゐる。此の部分に對して更に地質調査をなすこととなつたのは前述の如くである。今回の變狀の中心となつた此の部分に對しては對策の適正を期するためにも地質調査の必要を感じたのは當然である。從つて取敢ず上總掘式に依り行つたのであるが、其の方法の不備と不注意も手傳ひ僅かに掘鑿進行度に依り岩盤の風化帶ではあるまいかと思はれる深さが勘條面から 13~15 m 附近にある事を知り得たのみである。依つて此の如き條件下にある個所に對する地質調査は導坑掘式に依るを適當なりとし、圖-8 に示す如く先づ (A) の個所に於て試掘を行つたのである。此の地點の選定せられた理由は、當時田面は稻作中なりしも此の部分は全く成長不良にして之は清涼なる湧水に依るものと考へられ、且つ谷の中心は大體此の方向に向つて居るからである。此の地質調査は殆んど在來地盤と思はれる地點を通過したのであるが、入口より 2 m 位にして水路に當り最後まで此の水路は掘鑿の何れかの面にあつたのである。土質は相當風化し外氣に觸るゝ事暫時にて其の形を失ひ堅質部分も又同様に脆くなり自然風化に依るものとは考へられない様な角礫状のある幅を有し、小なる斷層界面の如き部分が絶へず進行方向にあつたのである。又含水量も多く水路以外から相當多量の水が滲出し、特に降雨の際は甚しかつたのである。此の土を鐵道省大臣官房研究所に送付渡邊技師の手に依り調査せられた結果は表-1 の如くである。尙此の試掘に依り前述の 30 m 附近右側の湧水をも誘導し得るのではないかと考へてゐたのであるが、試掘中も今日に於ても全く其の湧出量に變化なく之は全く異つた水路を有してゐることが明となつた。更に年度末迄には圖-7 (B) の個所に同様の試掘が行はれることになつてゐるが之は前述の埋殺にされたと考へられる 65 m 附近の陶管の個所に於て其の水源にまで遡らんとするものである。かくして本築堤中に從來のもの (C) を併せて (圖-7 參照) 合計 3 本の水抜水路を有することとなり、築堤土質を含水せしめず速かに排水し常に乾燥の状態に置き流動限界に達する含水量を有せしめないと云ふ不良土質に對する原則の一部の目的を達し得たものと考へられる。

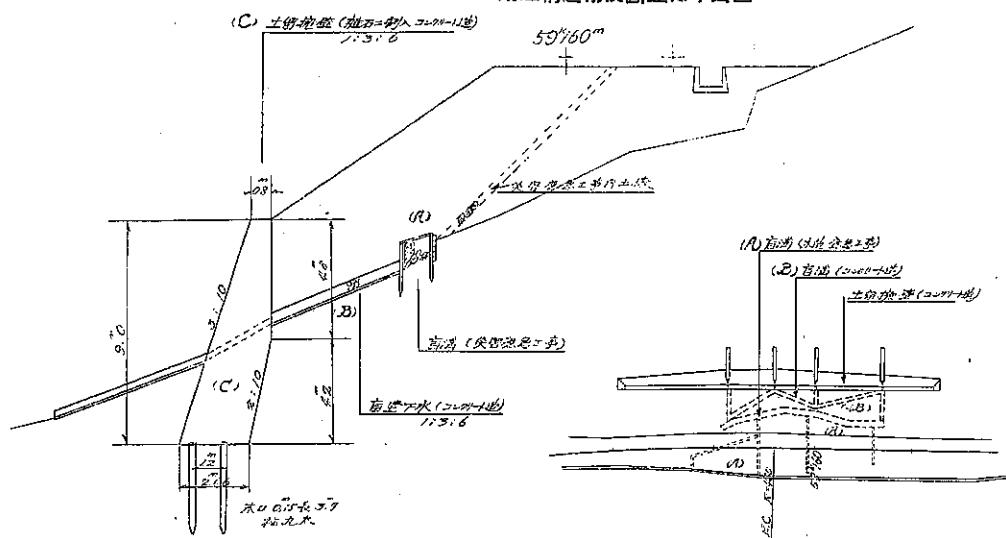
圖-10. 59 k 160 m 附近構造物横断並に平面圖

とを證明してゐる。160 m 附近は丁度三角形の頂點に相當し、反対の海側は非對稱的に谷部を形成してゐる點より見るも此の地が往時崩壊したことを示してゐると見て好い。此の如き地形に大體片築堤し、然も用土は此の附近に見られる相當風化の進行せる不良粘土質のものを使用したことは明である。此の如き 地形的、地質的悪條件の下におかれた此の部分が災害を誘發するのは必然と云はねばならない。特に昭和 11 年 1 月の築堤崩壊の際は旅客 1 個列車を轉覆脱線せしめ、機関車は下方 80 m に轉落土中深く埋没し、客車も折重り轉落するの慘事を惹起し線路不通となり時恰も嚴冬の候にして其の復舊作業に困難せるは想像に餘りあるものである。本箇所としては大正 6 年に築堤缺陥の災害を被つてゐるのであるが、その際には原因、対策を充分研究しなかつたものか、又は研究しても實施に至らなかつたものか再び 100 m 附近の土を以て復舊せるに止まり何等の対策も講ぜられてゐないのである。昭和 9 年度に右側に流雪溝(コンクリート造)が設けられ、山腹からの地上水は之に導かれることとなつた。斯くて昭和 11 年の災害を被むるに至り慎重にその原因並に対策が考究せられたるべく、之が復舊に當り、應急工事として圖-10 に於ける (A) の如き木造の盲下水が應急盛土中に挿入せられ更に復舊工事に際しては

(B) の如きコンクリート造の盲溝が設けられると共に法肩には (C) の如き斷面構造を有する土留擁壁延長 60 m が新設せられたのである。其の目的とする所は明に築堤の滑動を防止する一方滲透水は出来る限り早く築堤外に導き築堤土質の乾燥を計つたに外ならないのである。然しけら現在此の土留擁壁に設けられた水抜口よりの滲出水は更に無いのである。山側の杉の自然蒸發のみにては充分地下水を消化してゐるものとも考へられず、依然として滲透水並に地下水は本築堤内を流下し擁壁の下を潛つてゐるのではないかと思はれる點があるのである。又此の土留擁壁上に立てば機関車の通過の際には他の箇所に設けられた建造物上に於て感ずる動搖とは異なり柔かなものゝ上にある様な相當量の震動を感じるのである。山側の三角形の斜面は昭和 12 年 7 月防雪林に偏入せられ地盤保護の目的も兼ねることになつたのである。此の如く現在に於ては相當防護せられてゐるのであるが何となく脆弱な感じを與へ不安定なるは免れないものである。

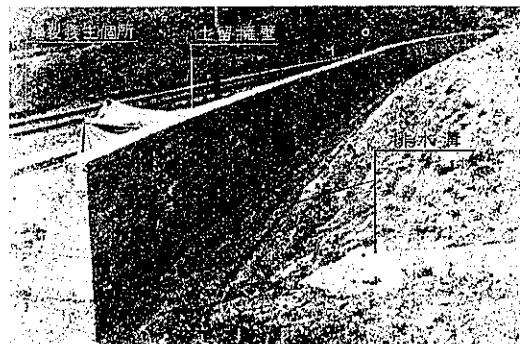
圖-14. 山側に設けられた土留擁壁

山腹より崩壊の堆積土の一部を切取つて片築堤せられた個所である。此の堆積土中には轉石としての花崗岩を有し、同質の風化土が大部分を占めており一部は非常に粗であり一部は粘土質化した土質の爲地下水もあれば地上流水もあると云ふ個所である。240 m 附近は昭和 9 年 9 月土砂崩壊をなし復舊に當り圖-14 にある如き土留擁壁を設けたのである。此の擁壁は圖-15 右に見る如き構造にして設けられた位置も根入りも淺き爲、その存在價値は餘り重要なものとも考へられないが、或る程度斜面に對しては重錘の役目を果してゐることは考へられる。擁壁裏側にある排水溝は今回の變状後地上水の誘導のため設けられたものである。220 m 附近には圖-15 左側にある如く昭和 12 年度改良工事を以て集水溝が法尻に設けられ、今日では有效に集水の目的を果してゐる。尙ほ年度末までには改良工事を以て擁壁上部の荒地はすべて地盤保護林に編入せられ、山裾に沿ひ導水路（コンクリート

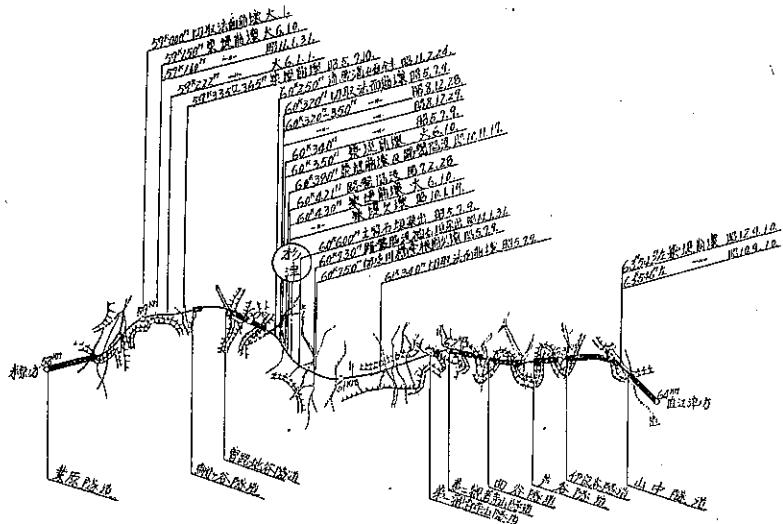
圖-16. 線路災害一覧圖

當敷賀保線事務所の開設は大正 10 年 6 月 1 日なる爲、其の以前の記録は兎角不明瞭なるも列車の運轉に支障せるものゝみを集録せるに圖-16 に示す如く 20 回以上の殆んど同性質の災害が時を異にして繰返へされて來る。之等の殆んどすべてが

に、豪雨に依る含水量の急激な増加、又は融雪時に於ける雪の重量に加ふるに滲透水に依る緩漫なる含水量の増加飽和に因つて引起されてゐる。多い個所では圖-16 にみる如く 2 度、3 度と繰返されてゐるのである。之等の災害記録を通じて、復舊に當り用ひられた土砂は何れも附近の切取のものを使用してをり、地質調査の結果に依れば含水率約 30% 内外にて流動限界に達する花崗岩類の風化土ばかりである。此の種の災害を被つた際開通を急ぐのあまり、僅かの復舊時間の短縮とか、或は不用意に附近の明かに不良土質と目されるものを以て復舊してゐる様に思はれるのは後日再び同性質の災害を繰返へす原因となり眞に遺憾である。以上の事實を見れば此の種類の災害は今日まで繰返へされた如く、將來も繰返へされるであらうことが想像せられる。此の記録の中から、最も記憶に新しく、大事故となつた 59 k 160 m 附近の災害に就き運転事故報告を抜粋すれば次の如くである。

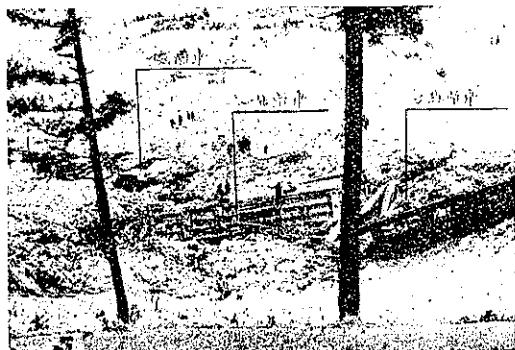
第 104 列車上記個所 (25/1000 上り勾配、400 m 曲線始點) 附近、速度約 54 km/h 位にて給氣運轉中、突然異様な音響を感じ、直に停止せしに機関車前頭約 35 度位前方に降下し、右方に傾斜しつゝ崩壊築堤土砂と共に轉落し、機関車は約 80 m 断崖中腹に止り、炭水車と共に約 80% 土中深く埋没し、一位客車は約 30 m 中腹に轉落し

原因 法長 20 m の山腹片盛土、土質不良にして約 3 m の積雪と其の融雪水の滲透に依り列車重量と相俟つて在來地盤に沿ひ地辺りを生ぜしものなり。

圖-17. 昭. 11. 1. 31. に於ける築堤缺壊に  
依る列車轉覆状況
