# 南海大地震災害報告

昭和 21 年 12 月 21 日の南海大地震はその規模が大きかつただけに各方面に及ぼした被害も顯著なものがあり、それぞの分野に於ては現地に調査團を派遣し詳細な震害調査を目下行ひつつある。幸にも本誌に

對し地震研究所金井博士を始め運輸省、内務省より早速調査報告を寄せられたので取次ず災害報告として茲に發表し會員各位の参考に供する次第である。

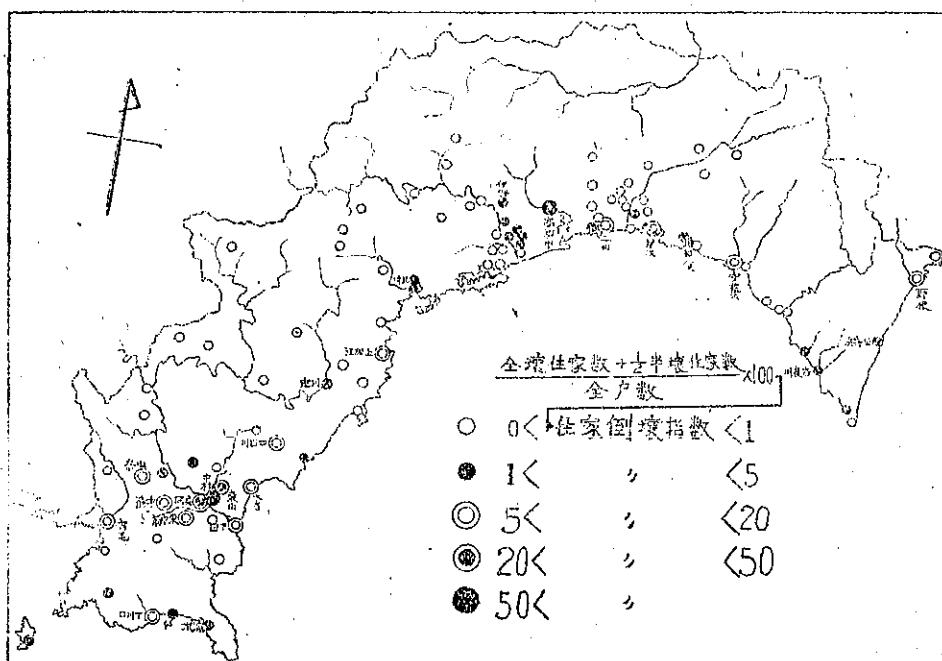
図-1.

高知県の被害分布を図-1に示した。この圖でわかるやうに中村町を含む幡多郡の沖積谷地帶に被害の多い町村が點つておるが、この都の家屋以外の被害状況を少し詳しく述べると橋梁128、道路1,276、港湾21、堤防216ヶ所の損壊を蒙り田畠浸水219町歩山林崩壊558町歩に及んだ。

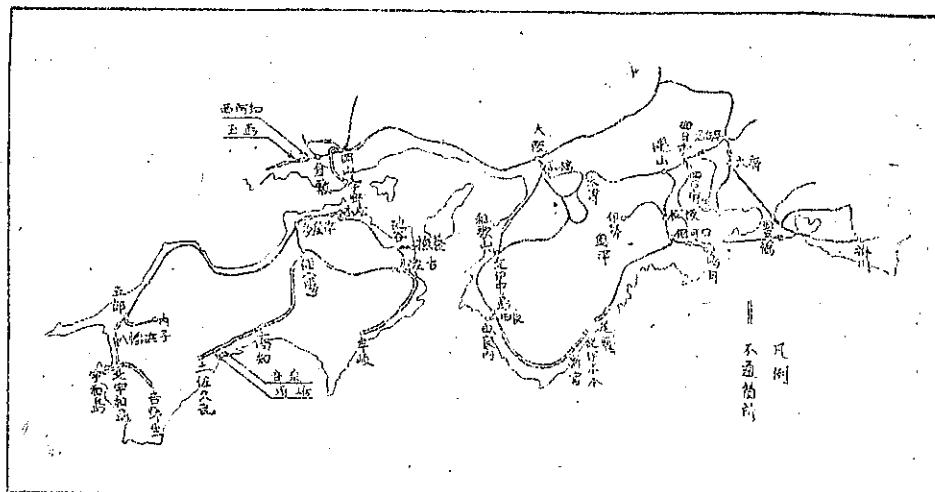
圖-2.

次に各局別に被害個所と被害の爲不通になつた個所

を示せば、図-2 の如くで、紀勢線、土讃線、牟岐線の被害が最もひどく、全線殆んど不通となつた。

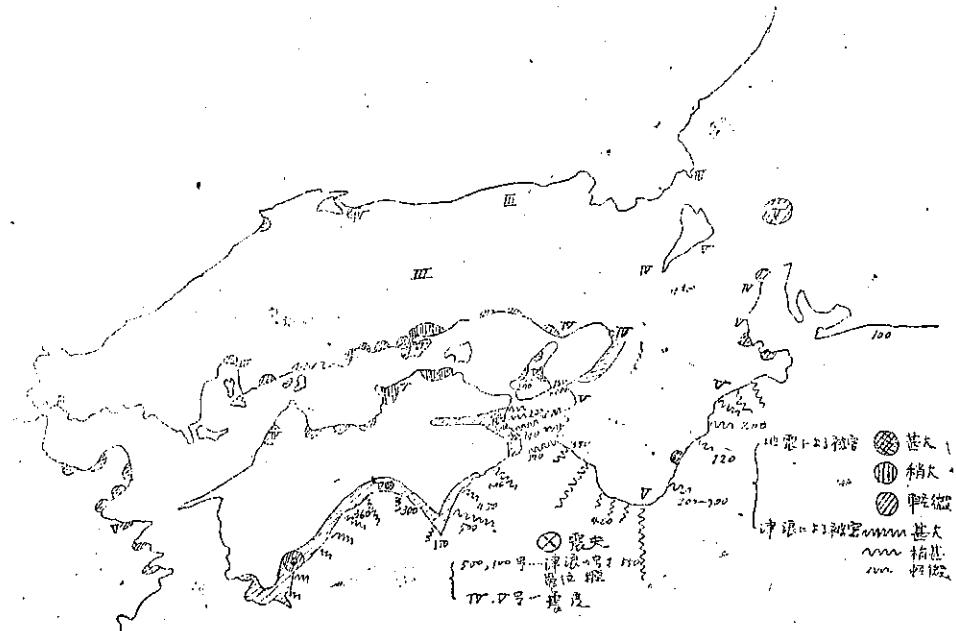
圖-3. 南海大地震，震度分布津浪被害狀況一般圖

地震によつて最も甚しい被害を受けたのは凡て人の造つたもので、自然物には殆んど被害がないればあいでも、人工の構造物は大災害をこらむる。今回もその例に漏れず、干拓、埋立地、盛土、切取斜面等に設けられた構造物は著しい被害を受けている。又軟弱な河川の流域、海岸、低湿地の被害も大である。震央は東經 $133^{\circ}6'$ 、北緯 $33^{\circ}1'$ 、即ち剣岬の東南海中にあり、そのため地盤動による直接的被害は極小にとどめ得たが、紀伊半島から四國東南海岸に亘る相當箇箇に津浪が來襲し、道路、堤防の決壊、橋梁の流失、家屋の流失・浸水等も相當數に達している。震度分布、津波状況、被害状況一般圖(圖-3)、被害一覽表(表-8)を參照されたい。

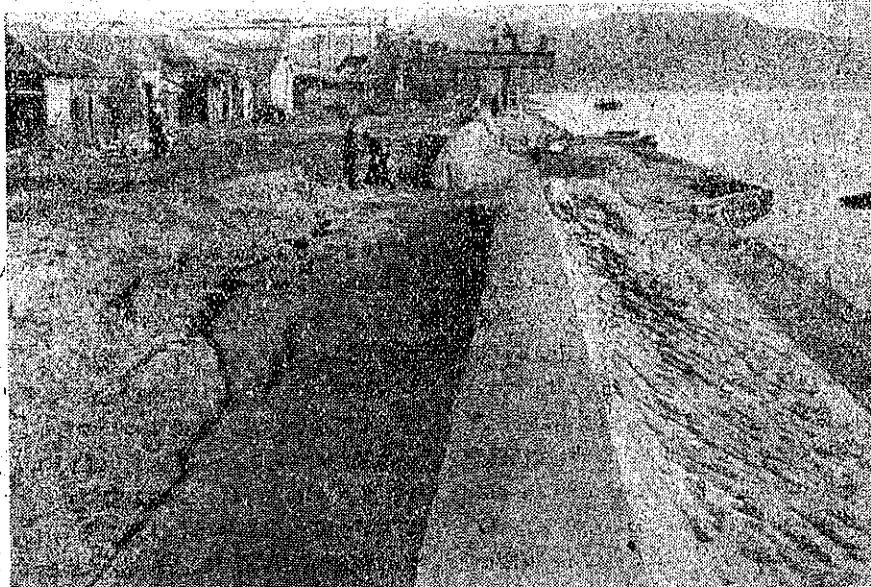
写真-1. 旭川三幡謹岸震害圖

旭川河口から約 3.5 km の間の震害は龜裂、沈下、護岸の崩壊、川側への滑出しの他、物揚場の沈下破壊である。又水門が數ヶ所設けられているが、その基礎が之に續く築堤の基礎に比して極めて堅固であるため約 1 m の高差を生じ、又此の取付部の龜裂から堤内に水が浸入しているところもある。右岸導流堤は海中に約 700 m 突出した石積堤であるが最大 2 m の沈下を起すと共に取付部は堤防の土砂の川表への押し出しに伴つて移動している。(対照-1)

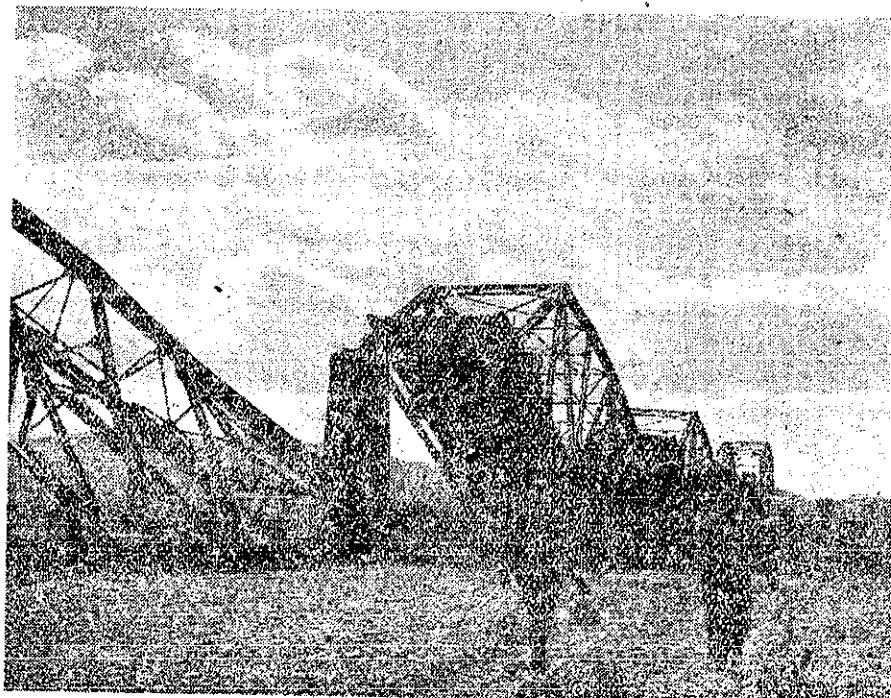
豪震-2. 渡川橋

渡川橋は高知縣幡多郡其同村と中村町とを連絡するために渡川に架設せられた橋梁であつて、二部分から成つてゐる。有効幅員 5.50 m 左岸(中村町側)から垂直材を有する直弦ワーレ型單純鋼構橋 8 連、全長 438 m が右岸に向つて流心を横過して右岸高水敷迄延び、それから T 型鋼筋コンクリート單桁橋 6 連、全長 69.6 m が右岸高水敷上に架設されている。前者は關東震災前に設計施工されたもので、耐震性を考慮して造つたものではなく、部材はすべて華奢であり、橋高は徑間長に比して大である。之に反して後者は昭和 10 年の洪水後に、内務省土木試験所の標準設計を基礎として造られたもので割合にがつちりしている。橋臺は重力式コンクリート造で、上幅 9 m、底幅 10.5 m、高さ 8m、橋脚型式は中空鋼筋コンクリート圓柱二本より成り、高さ 10 m、上端直徑 0.7 m 下端直徑 1 m、圓柱の中心間隔 2 m である。主震動方向は龍野大橋の綫方向であるに對して、橋軸に略々直角の方向であり、此の附近は今回の震動の最も烈しかつた地方にあたつており、震度は 0.4 と推定される。トラスの部分は兩側の 2 連を残して中間の 6 連が河下へ転落し

ている。鐵筋コンクリート橋は橋脚の破壊を見るのみで橋體は安全であつた。調査は微に入り細に亘つて行はれたのであるが、轉落の真因は目下研究中であつて未だ結論に到達しておらず、從つて此處に豫め之を述べることは危険であるが、一應私見をひれきしよう。先づ上下動によつて滑動端が浮き上り氣味になつてゐるところを横振動を受け、固定端を軸とした水平方向のねぢりの作用が働き、之と共に横振動による横倒しの力が働いた。結局固定端の脊には上下動による上方への引抜き、水平方向のねぢり、横倒しの三力が同時に働き非常に大きな力を受けたために破壊し、次に自由端で横に滑つて橋臺から落下したものと思われる。橋臺の固有振動周期は約1.2秒であり、橋脚の振動のために振り落されたと考えるのは至當でないようである。問題はトラスが極めて華奢で撓み易い構造であつたことと、地震動とが如何なる關係にあるかとゆうことである。このような構造物が縦横、上下の振動を受けて如何なる振動を起すかは橋梁技術者にとつて最も興味ある事柄である。渡川橋梁の墜落は不幸な災害であつたが、橋梁構造物の耐震、免震性を解く緒ともなれば、禍を轉じて福となすものとゆうことが出来よう。
