大阪驛構内高架橋沈下に就いて

逢坂山隧道變状について

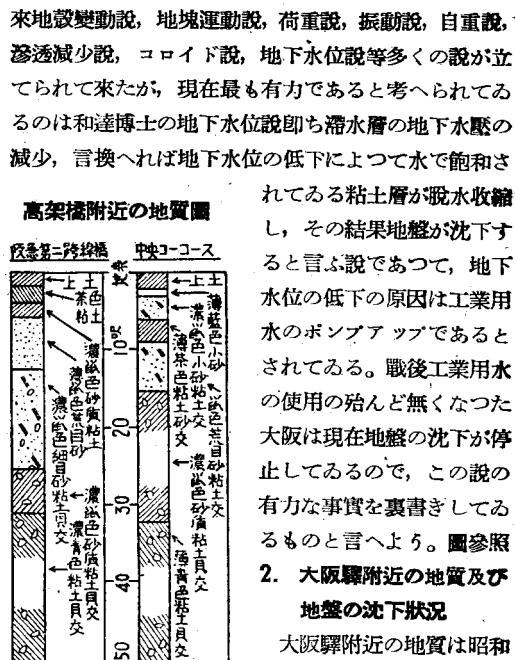
高架橋附近的地質圖

大阪市の地形は北部東部に高く南部西部に低い。淀川は北東より南西に向つて流れ、地形もこれに依つて低くなつてゐる。地質は洪積層及び沖積層であり、主として淀川の流出土砂よりなつてゐる。東部の臺地並に平地の深部には粘土、砂、砂利の互層よりなる舊洪積層に屬する大阪基盤層があり臺地では此の基盤層を10~13mの厚さで砂、砂礫よりなる褐色の上町層(新洪積層であると云はれてゐる)が覆ひ、平地ではほど基盤層を26~10mの厚さで砂、砂礫、粘土よりなる灰色の天満層(沖積古層と云つてゐる)が覆ひ、更にその上に、粘土、砂、砂礫よりなる青灰色の腐植物に富んだ梅田層(沖積新層)があり、更に表土が全般に分布されてゐる。換言すると北東臺地より南西海に向けて洪積層は地表3~10mより漸次深くなり、それと共に近代の生成になる沖積層がその厚さを増してゐるのである。大阪市の地盤の沈下も臺地には少く、南西海に向ふにつれて著しくなり、海岸近く陸測B.M.の一例をとれば昭和9年—昭和19年の10年間に790mmの沈下を示しており、全般の沈下状況は北東より南西に向けて貝殻状に沈下等量線を書いてゐる。又九條公園での實驗では(昭14.15)年間沈下量が地表、地下30m、地下60m、地下175mで各々90mm、45mm、40mm、1mmで180m以下では殆んど沈下しなかつた。此の地盤沈下の原因としては從

2. 大阪驛附近的地質及び地盤の沈下状況
大阪驛附近的地質は昭和16年官房研究所で行つた試錐結果によると地表下約24m迄は梅田層、それ以下試錐の最深部(地下50~60m)迄は天満層であつて何れも砂、砂礫、粘土より構成されてゐる。この梅田層中地表下5~24m間にある二層の沈泥粘土は青綠灰色で砂はわずかに5%、摩擦角は2°及び20°、凝聚力は0.4kg/cm²を0.15kg/cm²で、ヘ泥であり、天満層は實測の結果によれば殆んど沈下しておらない。
