瀬田川橋梁の橋脚變狀に就いて

瀬田川橋梁は東海道線草津～石山間にあつて、琵琶湖から宇治川の流れ出る處、即ち瀬田川に架設せられてゐる鐵道橋である。これは明治 33 年の築造であり、徑間 21 m 34 の單線式上路鉄桁 19 連よりなり、橋梁の延長 440 m である。橋脚の基楚は、煉瓦造り（目地はモルタル）井筒で、橋脚は、アーチ型石積で、上下線を連續してゐる。

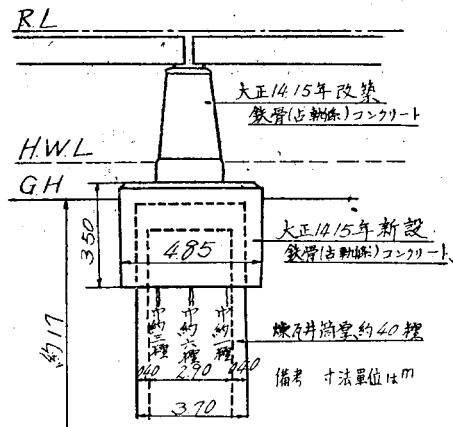
図-1.

瀬田川橋梁在籍亀裂発生状況図
調査昭和21-12
16.5 橋脚

の変状調査をした結果、図-1 の様な亀裂を観見した。

此の変状の原因について、営業線の橋脚の下にあると云ふことで、変状の全貌を見きわめることが出来ず、従つてその原因も、的確に把握することが出来ない。然し種々の條件を考へ合せ、原因と考へられる事柄を列挙して見ると、(イ) 井筒は古い煉瓦作りであり、中埋めが前述の様に粗末であるのに、列車荷重は順次に増加して來たこと。

(ロ) 目地モルタル中に滲透した水が、冬季凍結して、膨張し、亀裂を生ぜしめたこと。(ハ) 繰返し荷重に依り、井筒が疲労して來たこと。これは 1 日上下平均 50 本の列車が、20 年間あつたとして、36 萬回の繰り返し荷重を受けたことになる。

要するに、これらの原因が同時に働いて、發生したものと思はれる。ステージングと列車の徐行の影響を除けば、振動は徐々に増大してゐるので、亀裂も次第に下方に進行してゐることが推定せられる。今後共、この状態がよくなることは考へられない。明治 33 年に築造してから約 50 年、橋脚にも壽命が來たと云ふべきであらう。

現在の儘、この重要幹線の橋梁を、ステージングなどで假受けして、然も徐行を続けるわけに行かないのでは、現在線で、完全に修理するか、又は一部線路を変更して、別に新しい橋梁を新築するかの二案がある。列車回数多く、若し単線に切換えたとしても、軸体コンクリートが共通があるので、列車の運行を休止したことにならない。修理の完壁を期する點からして、一部線路を変更して、新橋梁を築造する方が得策とされ、目下諸般の準備をすゝめてゐる。その計畫の大要は図-2 の如く、在來の橋梁から 20 m 下流側に並行に新橋梁を設け、東京方 5 連分、神戸方 3 連分を築堤となし（瀬田川には洪水と云ふことがない）、徑間、橋脚の位置などは全く在來の橋梁に倣ひ、支間 21.34 m の上路鋼桁（単線或 11 連（上下共 22 連））を架設するものである。橋脚は鋼筋コンクリートの鳥居型、基礎は同じく鋼筋コンクリート $6.5 \text{ m} \times 5.0 \text{ m}$ 深さ 17 m の橢圓形井筒とする豫定である。新橋梁完成後は、線路を切換え、後來の橋梁の橋脚を完全に修理し、東海道線の線路増設の分に充當する計畫である。一完（昭 22. 12. 31 運輸省施設局総務課）
