震 害 特 輯

北陸地震災害調査報告

土木學會主催 北陸地震災害調査報告會記録

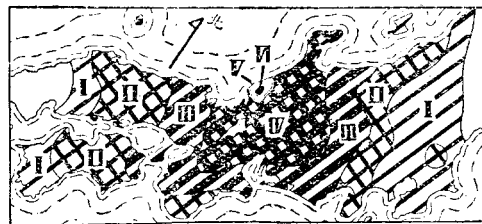
圖一 震度分布圖

今回の地震の被害状況を見て、誰しも氣付くことは、震央付近一帯の震害が激烈であつて、文字通り 100% の家屋倒壊率を示した町が幾つかあつたにかかわらず、その範圍は極めて小さく、そこから少し離れた所は被害が急に減少していることである。圖は今回の地震の震度分布圖である。これを見ると、震央から少し離れると震度が急に減少しているのがよく分る。このように烈震區域だけを見ると特に震害が激烈であつて、地震そのものの規模が非常に大きかつたように見えるが、全體の震度分布を見ると從來日本海沿岸に屢々起つている破壊地震と地震の規模において大差いたと言える。このことは、軟弱な沖積層の厚く發達した（おそらく數百米に達すると思われる）越前平野の、しかも福井市を中心とした大きな町村が發達した地域の直下に偶々地震が発生したことによるものであろう。福井平野と条件を同じくする他の平野が、將來もしこの種の破壊地震に見舞れたならば、おそらく今回の地
