水圧钢管の腐蝕の研究

正員 神谷 貞吉*

2. 駒橋水力発電所水圧钢管の概要

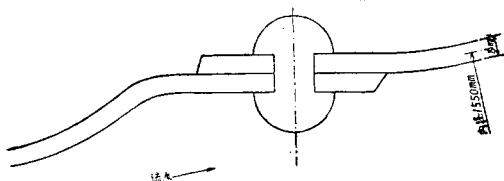
図-3 パンプ継手標準工作断面

バンブ継手の凸起部は永年使用の結果肉がうすくなり、その最も著しい点に先づビンホールが発達し、ここより噴水する如き経過をたどつたものが多い。ビンホールが更に発達して裂目となつてから発見された場合もある。昭和 22 年の修理において切取つた継手の断面を見るに凸起部は厚サ 1~2mm まで減少したものも見られ、更に特徴として噴水の経歴は水平部のみに限られており、又钢管断面について見る時厚サの減

少はその上半に著しく、日光の直射を最も多くうける面に特に著しい傾向を示している(図-2, 3, 4参照)しかし駒橋発電所の放水を取り入れる八ヶ沢発電所は明治45年竣工し、その水圧钢管は構造、製作者とも前者と同じであるにも拘らず事故は未だ一回も起つていません。両者を比較して見るに八ヶ沢発電所の水圧管路は全く一様な勾配で水平部分がないのが構造上の目立つた違いであつて、そのため水平部分と腐蝕の間に強い関係を想像せざるを得ないのである。

継手凸起部の腐蝕がこの様に著しいのに対し、他の部分は始めの厚さ8mmが6~7mm程度に減少しているに過ぎない。又腐蝕の状況も継手と他の部分とでは全く異り、継手では凸起部を中心として一様に急激に薄くなっているのに対し、他は斑状に腐蝕の跡が目立つている。钢管の腐蝕は単に化学的現象だけではなくて磨耗も手つかつていている。所謂磨蝕とゆべきものであつて、水圧钢管内面の老朽の如何は両者の相互関係によつて決定せられるものである。

(1) 此の水圧钢管は伸縮継手がなく、パンプ継手によつて熱変形に応じている。従つてここには他より大なる歪が繰り返されることになり、従つて他より大なる応力が繰返されたわけである。鋼材の腐蝕については静荷重下におけるよりは換算荷重をうけている場合の方が著しく、又歪が大なる程腐蝕が促進され易いこ

(2) 多くの実例で見られる様に形状の急変する箇所は腐蝕され易い。其の理由はかかる場所が水との接触面積大であるのに加えて、流水攪乱によつて水中の空氣が放出され腐蝕に役立つているためと考えられる。文献によれば渦流による腐蝕は整流に比べて遙に著しいことを示しているが、パンプ継手或いは鋸頭附近の
