広島市相生橋の原爆被害について

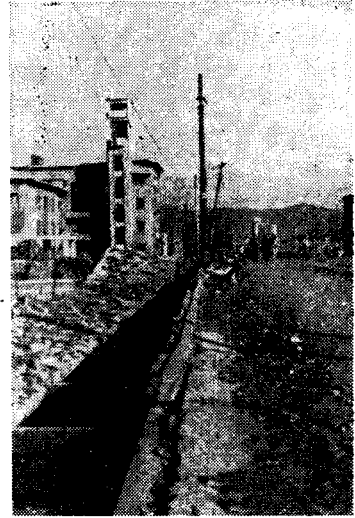
写真一2 床版破壊状況(歩車道境界)
(車道の移動 40cm)

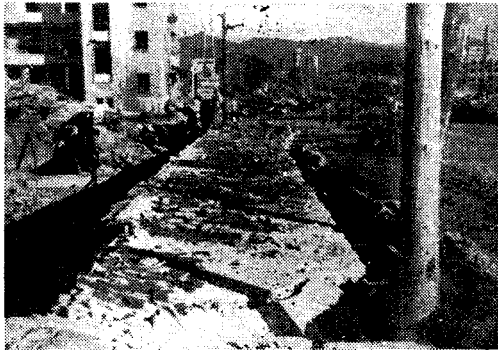
写真一1 床版破壊状況 (左岸上流側)

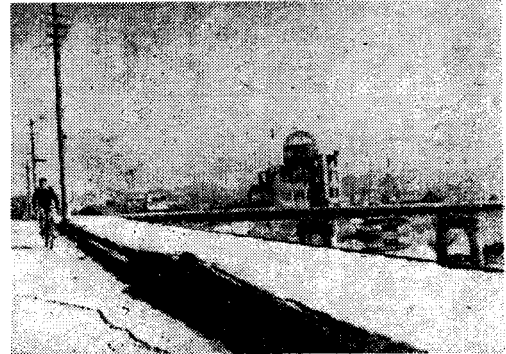
写真一3 床版破壊状況 (右岸下流側)
(車道上に40cm移動, 望樓上空が爆心)

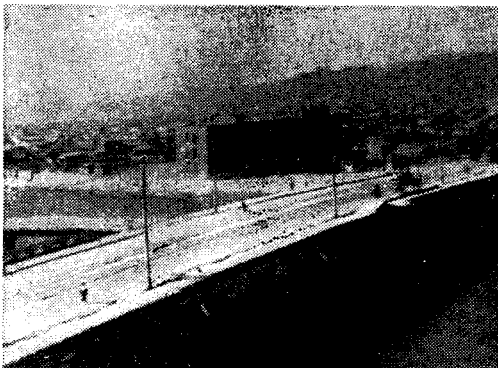
写真一4 復旧前の全景 (左岸上流より望む)

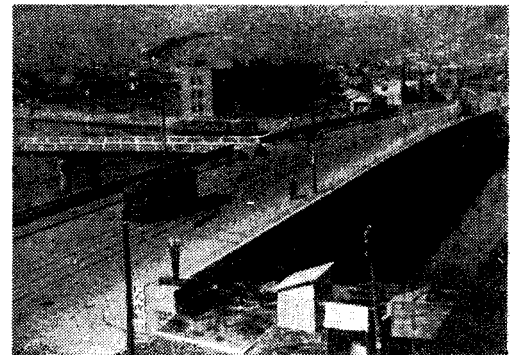
写真一5 復旧後の全景
