## 愛知県海部郡弥富町 北部

## 伊勢湾台風の復旧工事状況

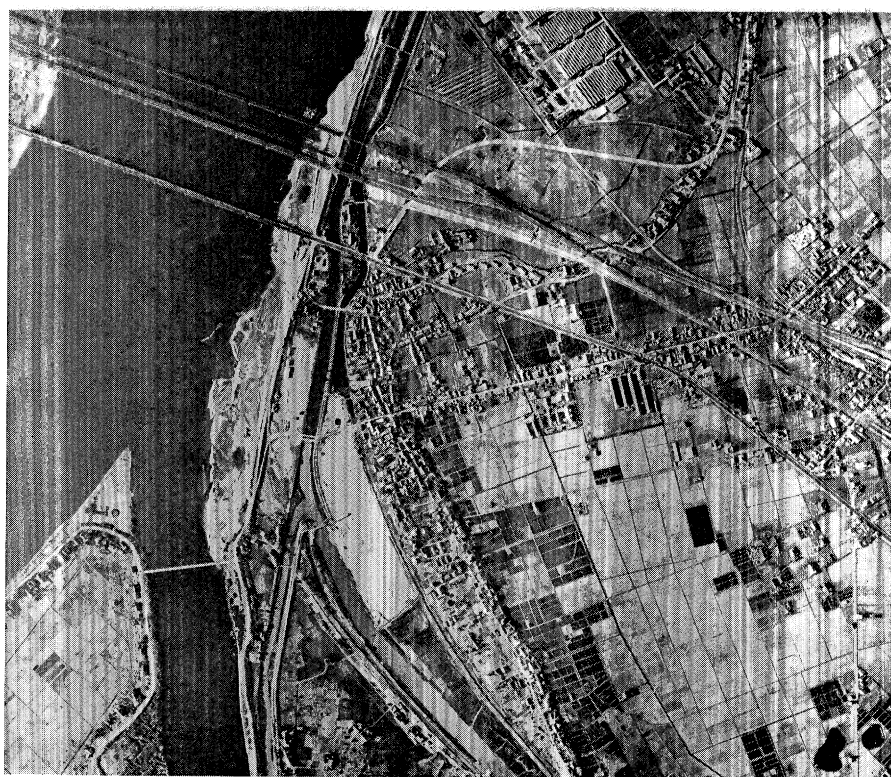
10月号の写真と比較するとわかりやすいが、ほとんど排水も終わっている。川は木曾川で、左下のデルタ地帯が三重県木曾岬村である。

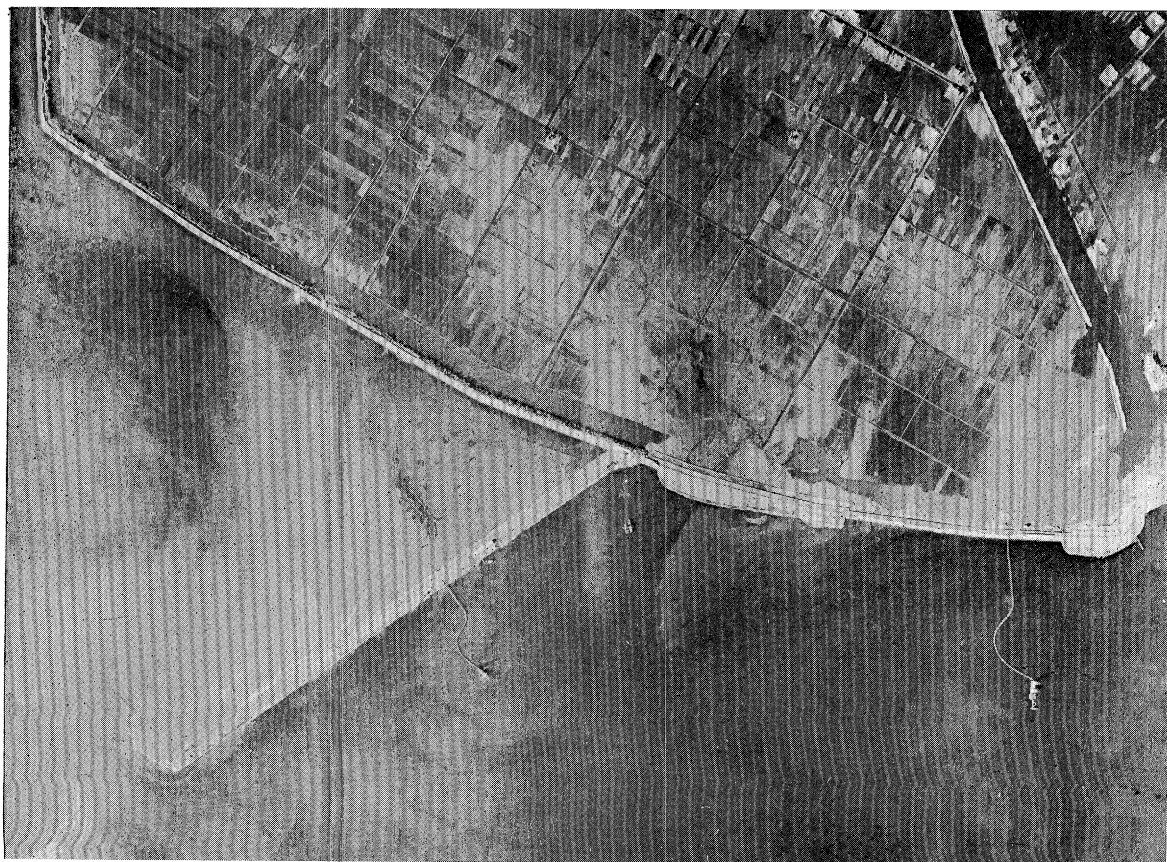
海部郡弥富町南部の海岸堤防仮締切りの状況（左手が鍋田干拓地，右手が筏川）

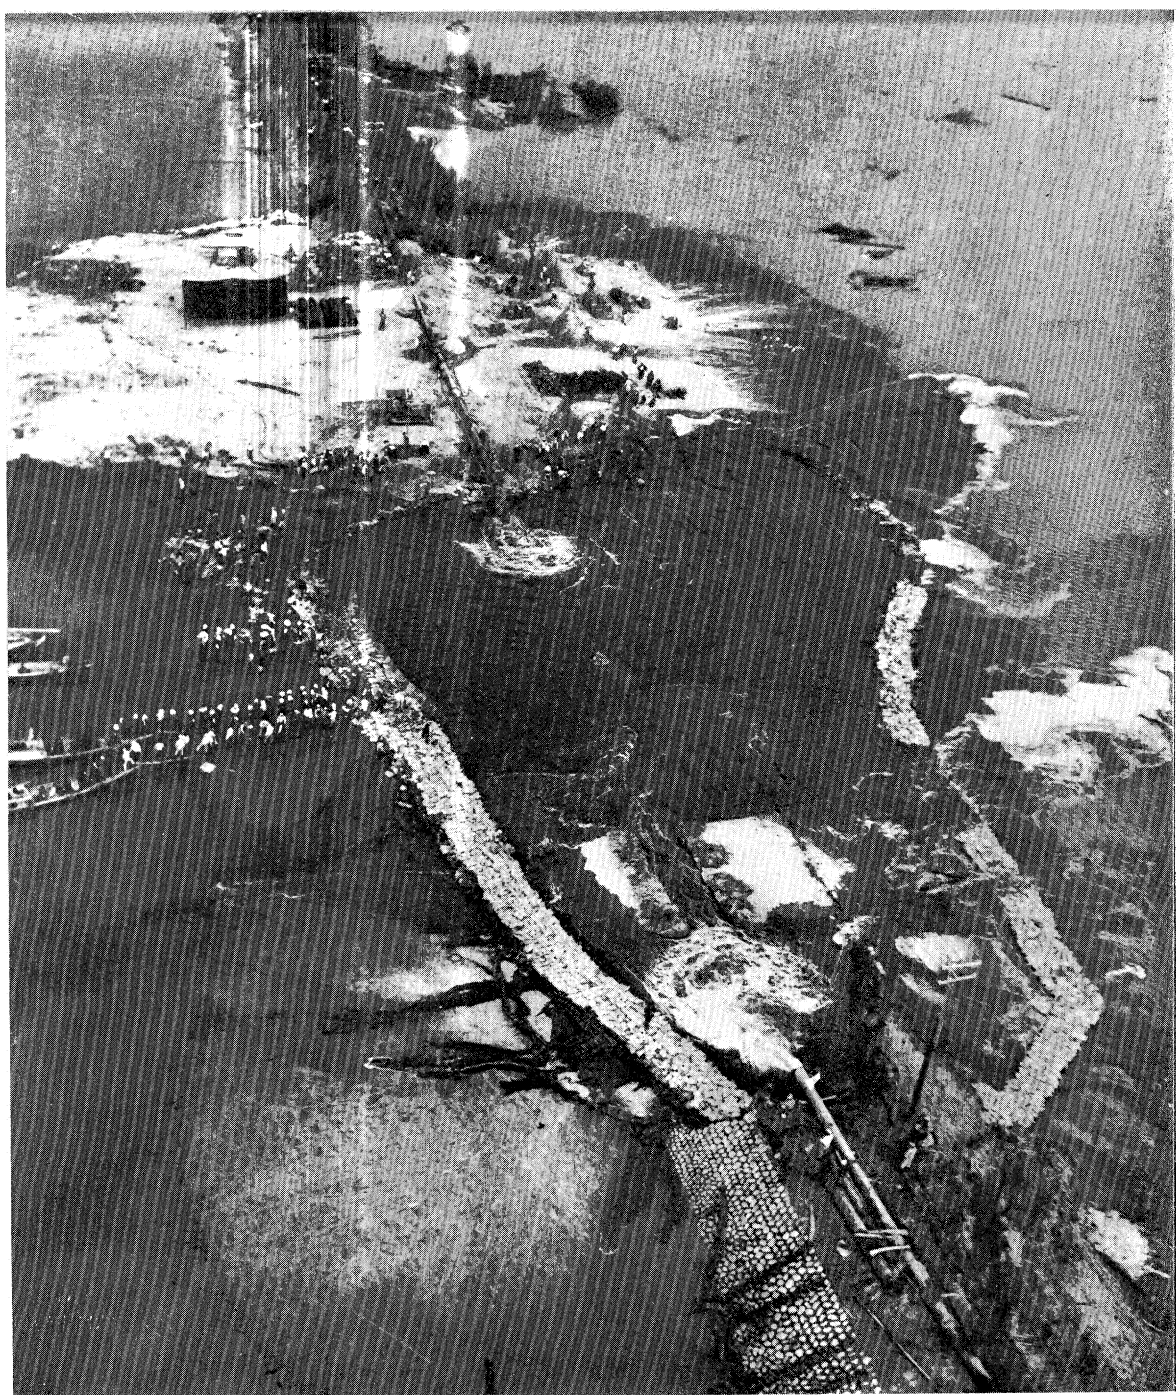
### 最後の締切り工事に活躍するサンドポンプ

11月9日、三重県桑名郡木曾岬村白鷺地区（左側が木曾川）

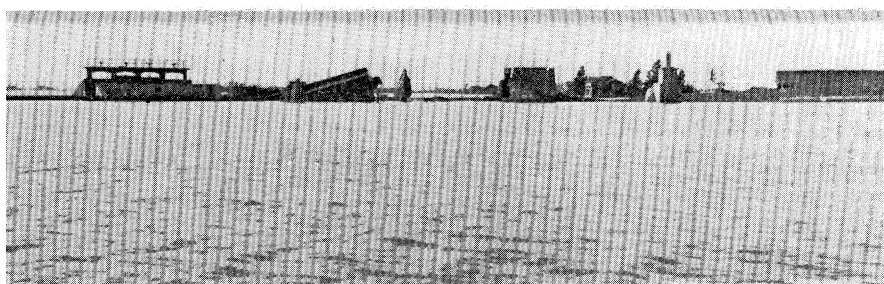
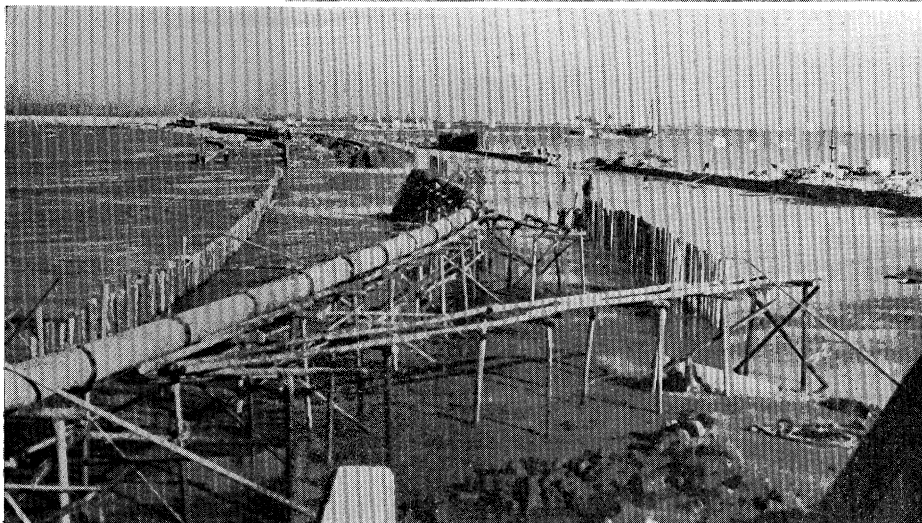
海部郡弥富町東末広地区の寸断された海岸堤防と応急工事

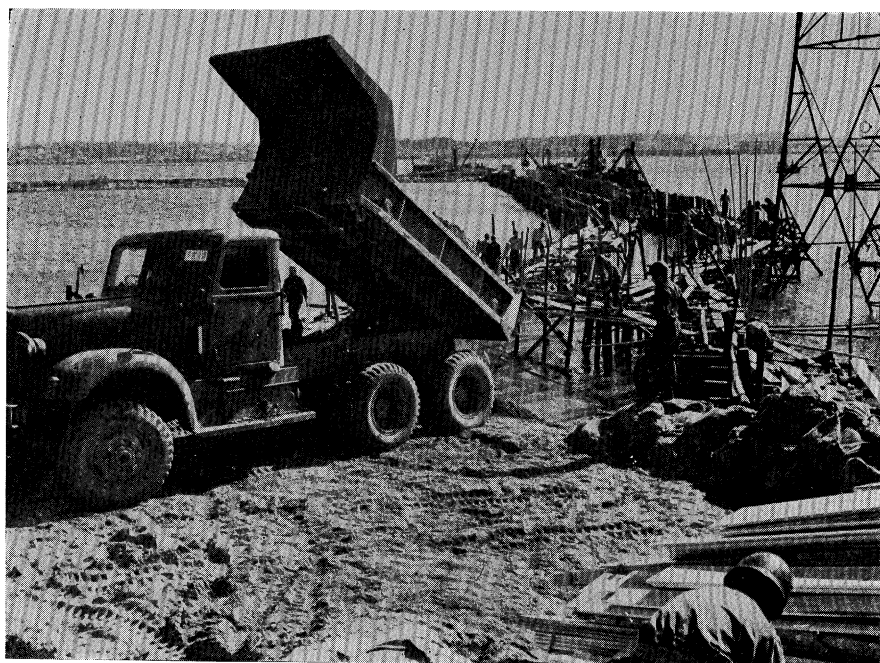
### 天白川決壊口の潮止め工事

愛知県知多郡上野町柴田  
新田（10月23日）

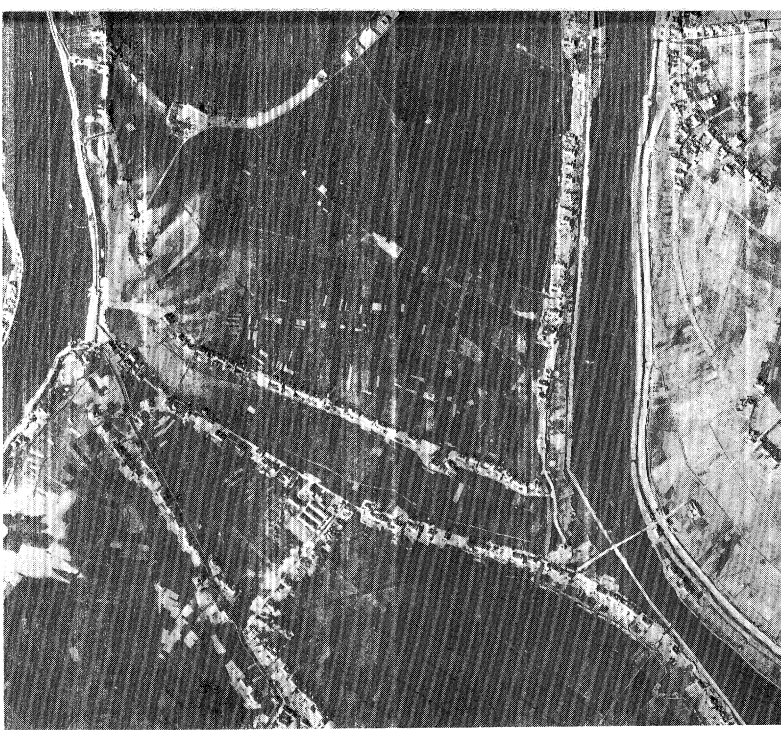
鍋田川（右）と筏川（左）  
にはさまれた鍋田村付近の  
状況
