最近におけるペンストックの破壊問題について

神 谷 貞 吉*

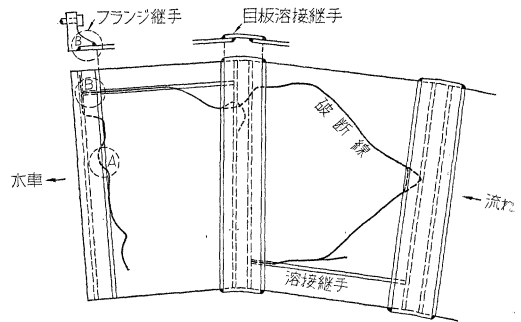
図一3 ベンストックの破断状況 (その2)

次に 図一3 をみていただきたい。この水圧鉄管は昭和 12 年の建設になるものであるが、破壊事故は比較的に最近のことである。溶接構造の研究は戦後間もない頃にくらべて格段と活潑であるから、ただちに多くの専門家をまじえて委員会が設けられた。筆者は調査報告書をよむ機会をえたのでこれを参考として一般的な立場において若干の検討を加えてみたい。材料試験の結果によると管胴鋼板については静的試験による引張強さ、のびなどは正常であるが、溶接継手は前記の例と全く同様であつて、開先付近で不溶着部がのこり、引張試験によりすべて溶接部で破断し、単位面積あたりの強さは、母材の 44 kg/mm^2 に対して 36 kg/mm^2 程度であり、のびは母材の 27% に対して 5% 程度である。溶接部に弱点があることは確かであろう。ところが事故時の出力と水車の導きハネの動作などからは特に異常な水圧上昇はない模様であるから、たとえこの程度の弱点をもつてしてもこの破断を起こすにはまだ相当強さにおいて余裕をのこしているはずである。そこで委員会は考えられる局所的な特殊な状態を探索し破壊の可能性を説明しようとしてつとめている。すなわち

(1) この曲管部は横継手に目板またはフランジをそえ、いずれも管胴に溶接されている。このように薄肉円筒の一部にはるかに厚い補剛材が添接されているときには、内圧に対して、その付近の応力は他と異なる分布となり、円周方向の応力のほかに縦方向の応力が生じ、しかもかなり大きな値となる可能性がある。このことは理論的にもまた実験的にも知られているが、この委員会ではさらに新しい見方を加えている。それは広巾引張きれつ伝播特性である。これは軸方向に引張られている短ざく形の試験片の中央に切欠を設け、この切欠に高圧の打撃を加える試験方法である。この水圧鉄管の鋼板を使つてこの試験を行なつたところ、縦方向に許容応力程度の応力で引張られているとき、 10°C くらい気温のもと

で、降伏点程度の打撃力を横にうけるときれつが進行するという結果が実験によつてえられている。この特性とまえにふれたフランジ付近に誘起される局部応力とをあわせ考えると、鋼材の引張強さよりはかなり低い応力をうけているときでも、なんらかの切欠のごとき欠陥があれば、そこからきれつが発達することはありうるというのである。この根拠にたつときこの破断の起点はおそらく図-3のA付近の継手にあるという結論がみちびかれている。

(3) まえの見方はいずれも破壊理論に立脚した学問的な所論であるが、これに対していわゆる技術的判断による意見にもまた耳を傾けなくてはなるまい。まず図-3のB付近の溶接状況を見るに、ここでは管胴の縦継手とフランジの円周方向の隅肉溶接が交わつており、不良な溶接が、さらに重複したかたちとなつていであろう。事実バラしてみると有効断面はわずかであり、しかもその不溶着部は欠陥として応力集中度をたかめるはずである。この付近は特別の欠陥となつていに違いない。またA付近から破断したとすると破断端までの距離があまりに違いすぎる。短い方の端がもつと先まで発展してもよいはずだ。どうも管のめくれ形から考えても破断がBから始まつたとした方がもつともらしいというのである。最近ある古い水圧鉄管更新による廃棄管を入手した。管のつなぎはフランジである。フランジを切りとつてバラしてみるとその下にかくれている縦溶接は全くついていなくて全面黒さびである。はじめから溶着していなかつたのである。水圧鉄管を製作するとき、今では必ず溶接線がT字形に交わつている箇所はX線にとるのが普通になつてい。とにかくこういつた箇所は特異点があり弱点となりやすいものである。

この鉄管の破壊区間は取りかえ、他は検査のうえ補強改良を行なうことによつて修復されたが、一般的な見地からいえば、むしろそれにいたるまでの調査研究の結果こそ、きわめて貴重なものといふことができる。

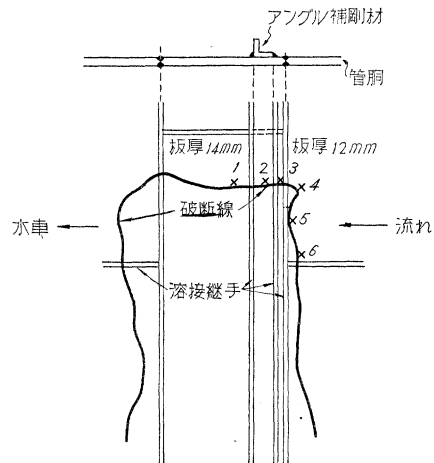
図-4 ペンストックの破断状況(その3)

この事故は昭和30年12月末に起こつた。そのとき送電関係に異常があつたことは事実であるが、周波数、調速機の動作等からたどつてみても水圧の異常な上昇は算出されない。できるだけ不利に推定しても60%前後の上昇にしかならない。ところが残存部から切り取つた試験片の材料試験の引張強さから算出すると、静水圧の2.5倍ないしそれ以上の水圧がかかからなくては破断するはずはないことになる。そこで破断箇所をも少しくわしく調べてみたところ、その材質に確かに不利な傾向が認められたのである。

破断箇所は水圧鉄管の下流端に近い漸縮管にあり、破断した大部分は板厚14mmの鋼板にあり、上流側の破断線がかろうじて12mm鋼板の端近くを走つている。

材料試験はこの破壊線にそって切取られた試験片について行なわれた。化学成分はとくに破断面に接した諸点1,2,3,4,5,6からとつた試料から求めた。引張試験、衝撃試験もこの破断線1~6に一辺を接して切取られた試験材によつて行なつた。その結果は表-2,3,4に示すとおりで、板厚12mmと14mmでその材質が違つてゐることはかなり明らかである。筆者をふくめてこの事故調査班は報告書のなかで、この点について次のごとき主旨の具申をしている。すなわち

「材料試験結果からみると板厚14mmの鋼板は硫黄の含有量は普通であるが、燐の含有量はきわめて多く一般鋼材としての許容量0.06%を、またボイラー用鋼材としての許容量0.04%をはるかにこえている。このように燐の多い鋼材は低温脆性を示す傾向がある。一方、炭素の含有量もかなり多く、とくに現場溶接後焼入効果により熱影響部は硬化し、もろくなつてゐるかもしれない。なお、溶接部にみられるアンダーカット、ブローホール、スラグ巻込みなどの小欠陥は切欠脆性の素因となるものであり、従つて水撃圧のごとき衝撃には非常に弱くなり、疲労抵抗も減少する。これについて燐と炭素の含有量の多いことは脆性とか疲労を対象にする場合き

わめて不利な品質といわねばならない。そのうえ試験値が非常にばらつてゐることは、この鉄管の材質の粗悪なことを示すもので、あわせ考えるとこの14mm厚板は溶接には適当でない鋼材であるといふことができる。

事故の当日は吹雪であり、しかも破裂したのは夜半12時にちかい。すなわち気温は最も低下し、低温脆性の見方によれば、最悪の状況である。このような状況のもとでかなり大きな水撃圧が生じたとすれば、応力集中の大きい箇所を起点として、破断現象が発展することはありうることを考えられる。

この水圧鉄管の溶接部にはある程度不溶着部があつたが、それは断続的で、同じ時代の他にみられるごとく相当な不溶着部がほとんど連続的にあるのとくらべると、むしろよい方に属するものであつた。ところがわれわれの具申のごとく鋼板の材質が溶接性に欠けるという判断に重点を置いて、結局全管を更新することによつて復旧した次第である。このように分析によつて燐、硫黄などの含有量の過大なもの、あるいは諸々の見地より溶接性でないと思われる事故経歴をもつ水圧鉄管はその他にも数ヶ所あり、筆者の知る範囲ではいずれも取りかえを完了している。
